船 舶 事 故 調 査 報 告 書

5 漁船海昌丸漁船福寿丸衝突

船舶事故調査報告書

事故種類 衝突
発生日時 平成23年3月22日 06時56分ごろ
発生場所 静岡県御前崎市御前埼西方沖
御前崎市所在の御前埼灯台から真方位285° 19.9km付近
(概位 北緯34° 38.4' 東経138° 00.9')

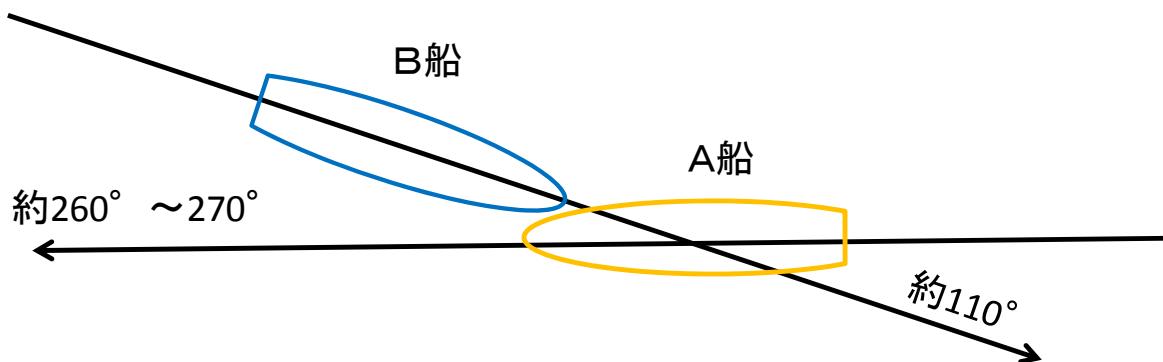
付図2 両船の衝突状況推定図

A船は、左舵一杯を取って左回頭中に船首方位が約260°～270°となったとき、B船は、針路約110°で航行していたとき、A船の右舷船首部とB船の船首部が衝突した。

B船の船首部がA船のブルワークを破断し、その後、B船がA船に乗り上げたものと考えられる。また、B船の破口は、角柱状のものが刺さったものと考えられ、A船の右舷船尾に設置されていたたつによるものである。B船は、A船に乗り上げた後、A船のたつに刺さって止まり、船尾方が水没して直立状態となった後、左舷側に転覆した。

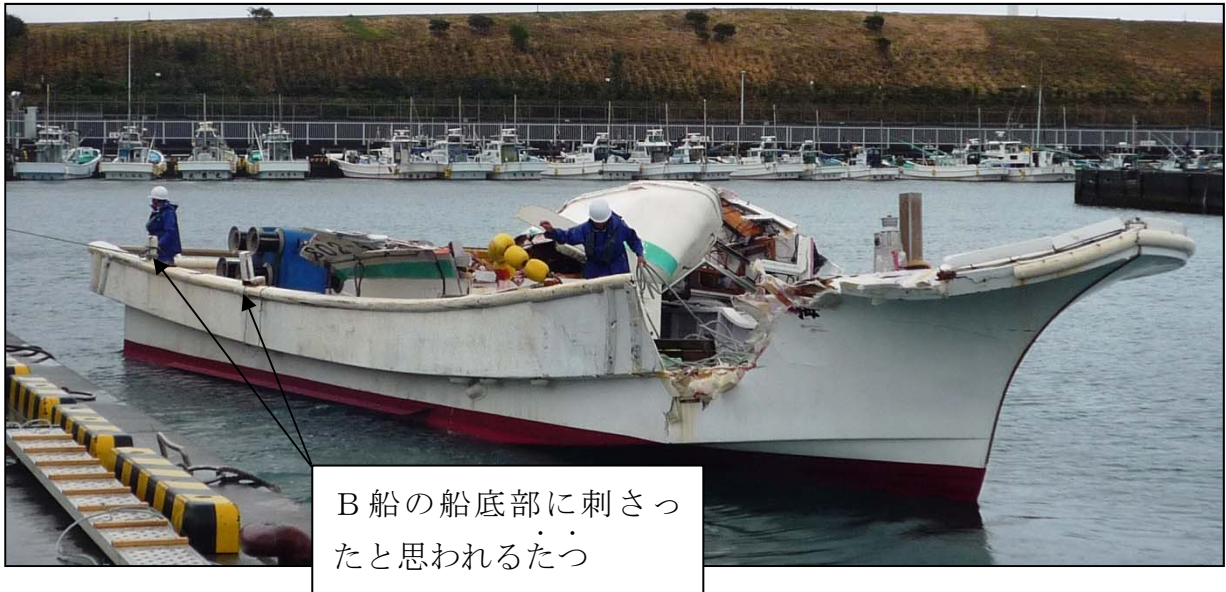
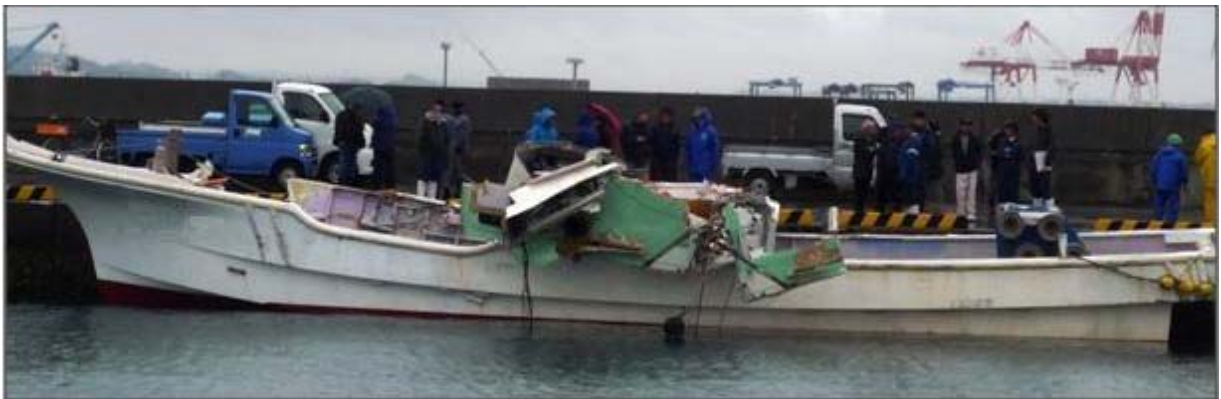
写真1 A船の損傷状況

右舷船首ブルワークがV字型に破断し、操舵室を含む上甲板上の構造物に損壊を生じ、全損した。

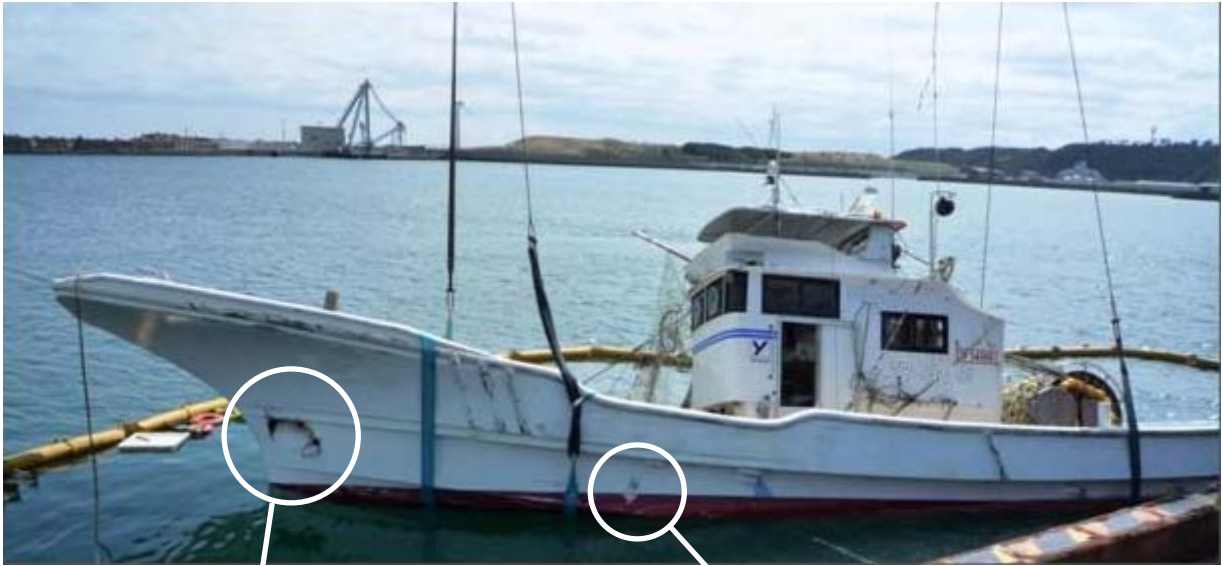
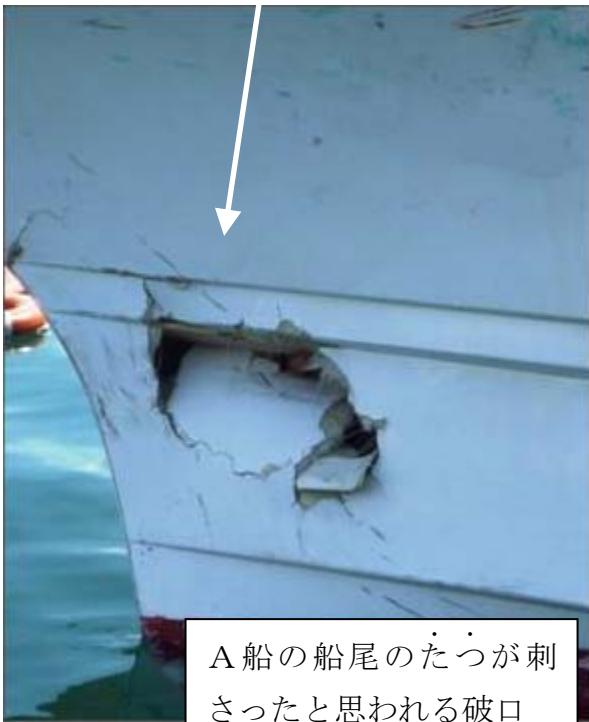
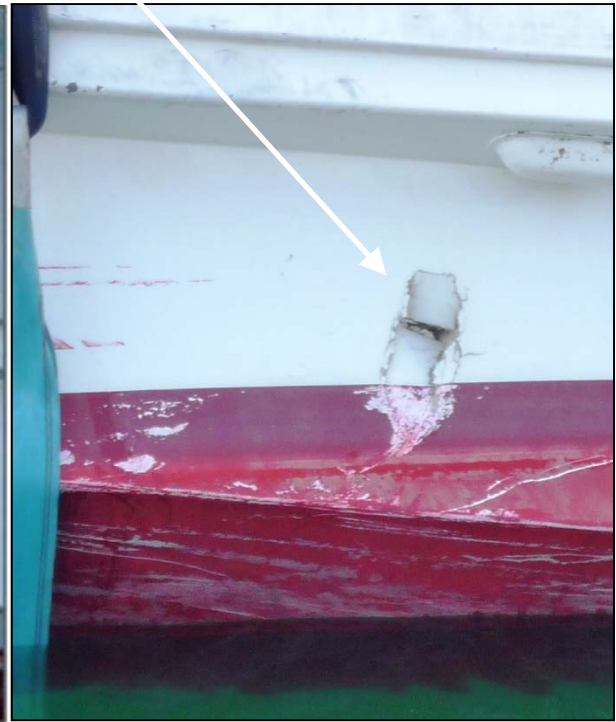
写真2 B船の損傷状況

船首船底部に擦過傷を生じ、左舷船首部及び中央部外板に方形の破口を生じ、全損した。

A船の船尾のたづが刺さったと思われる破口
