MA2012-5

船 舶 事 故 調 査 報 告 書

### 3 遊漁船かもめ丸衝突 (防波堤)

船種 船名 遊漁船 かもめ丸  
漁船登録番号 1G2-2513  
総トン数 13トン

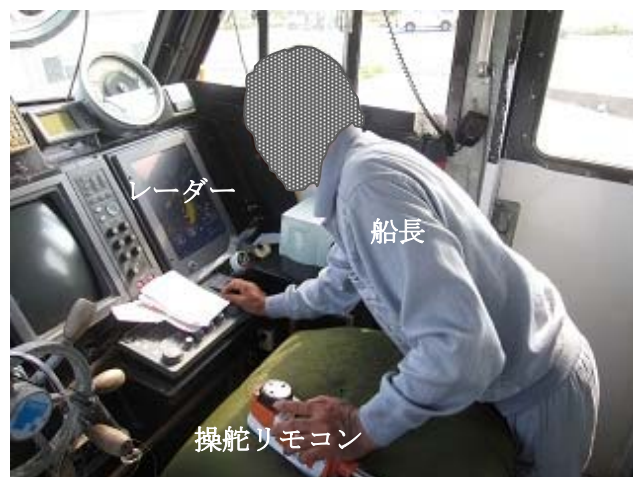
船長は、那珂湊港東方沖約0.2Mに至ったが、前方に船がおらず、衝突する危険性がないことから、レーダーの前に設置した背もたれ及び肘掛けを取り外した腰までの高さがある椅子（以下「レーダー前椅子」という。）の上に身を乗り出し、レーダー前椅子に乗せた操舵リモコンのダイヤルをつまんだ左手で体を支え、右手でレーダーのトラックボールを操作して本件浮遊物にカーソルを合わせ、僚船に注意を促すため、レーダー映像に表示された緯度経度をメモ帳に記録し始めた。

メモ帳に記録している時の船長の姿勢

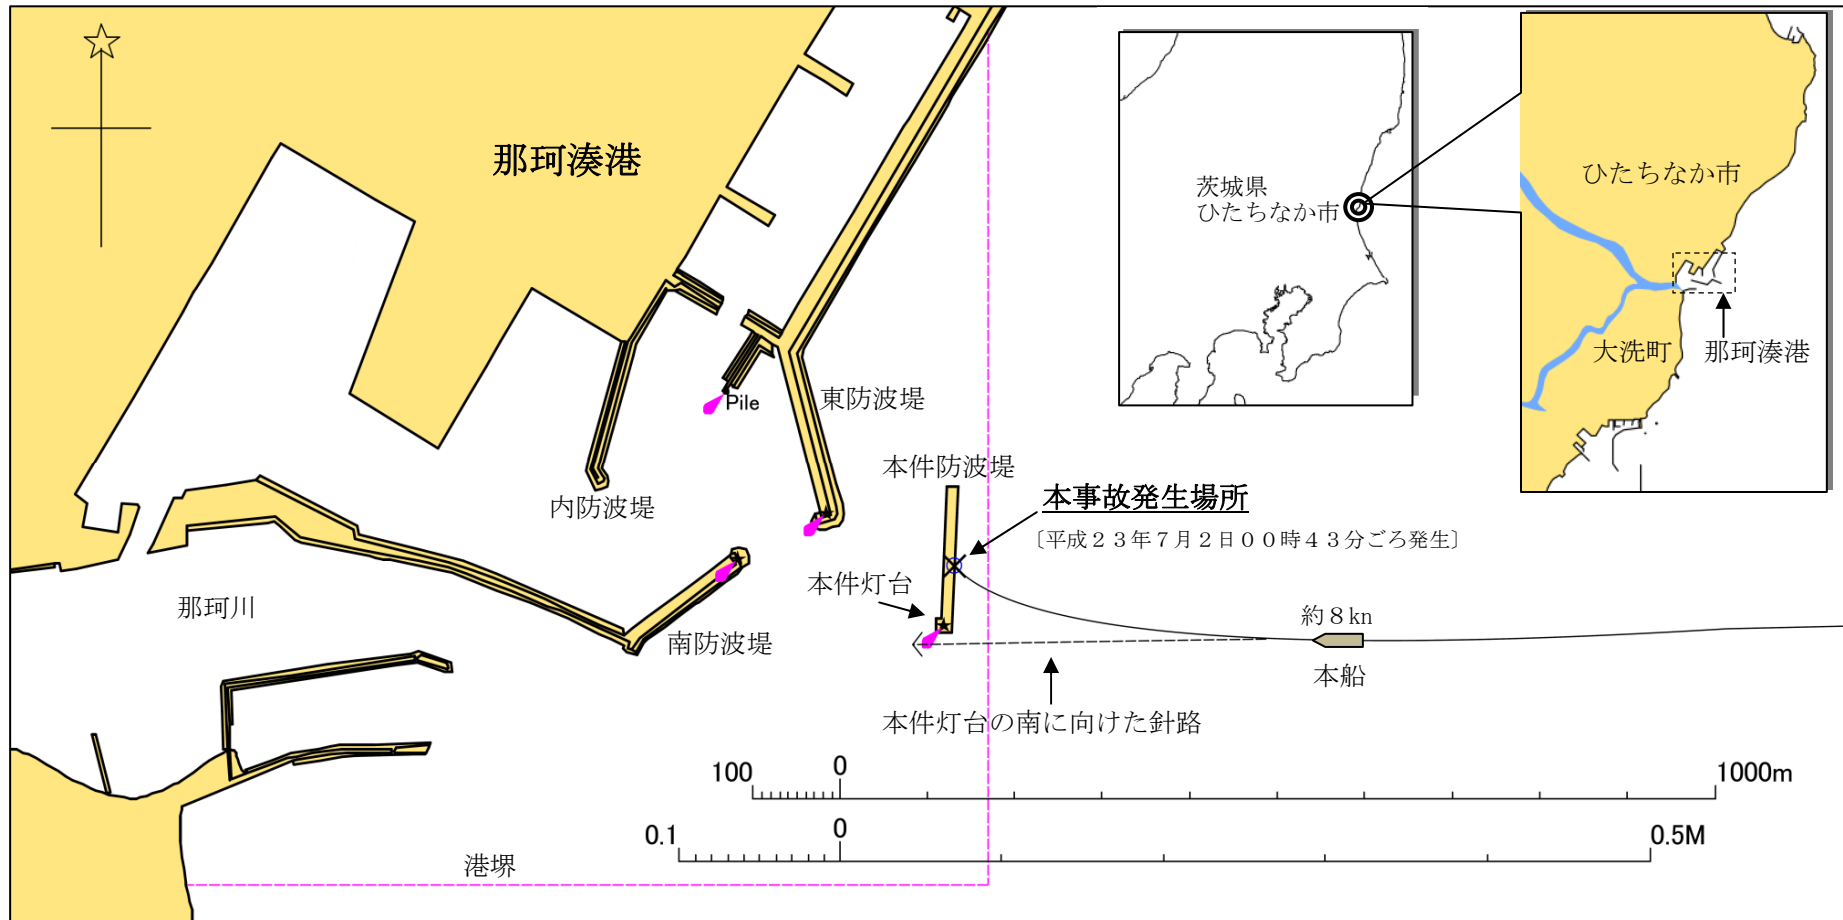
付図1 推定航行経路図

- (1) 本船は、00時03分ごろ、那珂湊港東方沖約7.8Mの釣り場から、操舵リモコンによる手動操舵により、約12knの速力で同港に向けて帰航を開始した。
- (2) 船長は、那珂湊港東方沖約4Mにおいて、船首方約2Mに本件浮遊物のレーダー映像を認めた。
- (3) 本船は、那珂湊港東方沖約0.6Mにおいて、本件灯台の南に向ける針路とし、約8knの速力で航行していた。
- (4) 船長は、僚船に注意を促すため、本件浮遊物の位置を記録する作業を行った。
- (5) 本船は、船長が記録する作業を終えた00時43分ごろ本件防波堤中央部付近に衝突した。

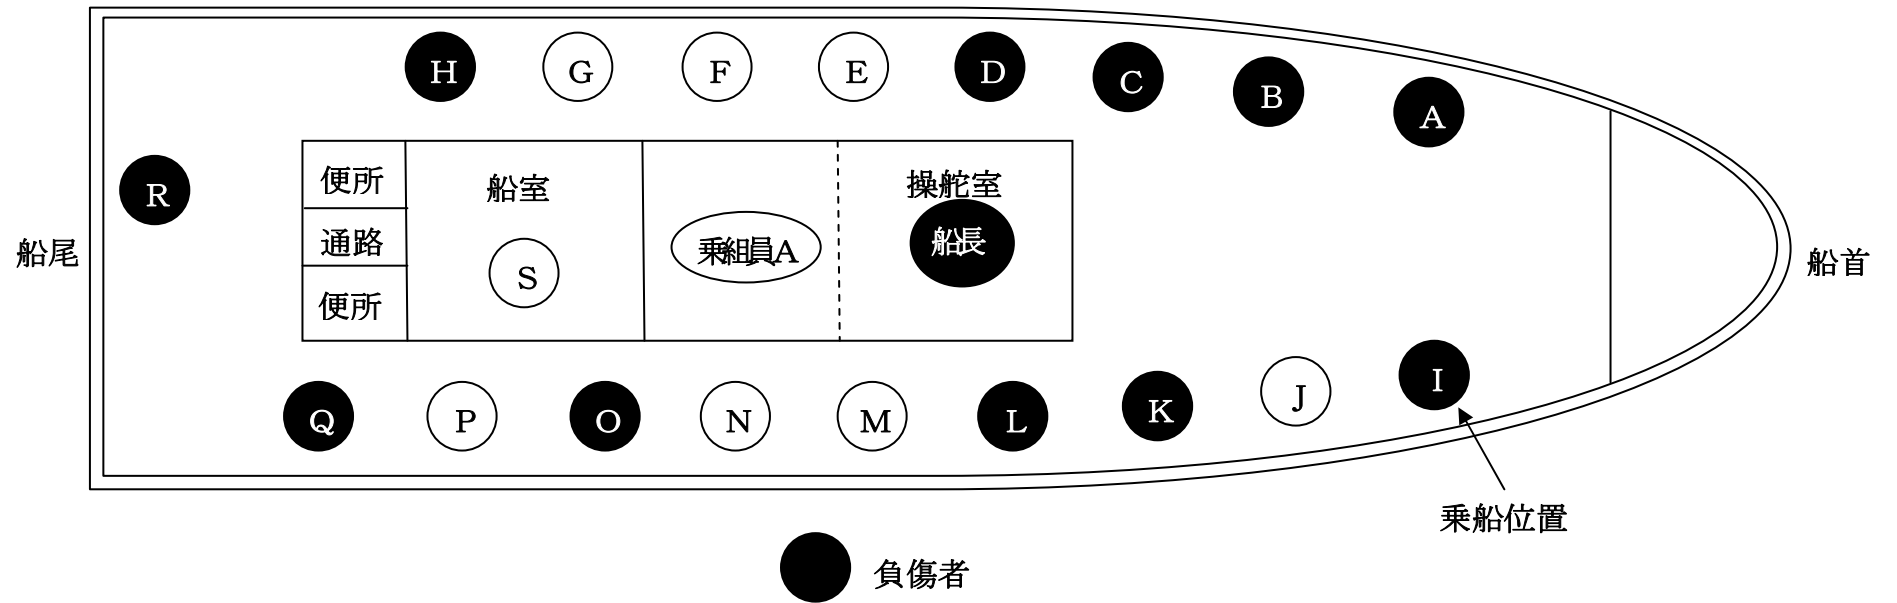
船長、乗組員A及び釣り客の口述によれば、釣り客等の衝突時の乗船位置並びに姿勢は、2.2の表のとおりであった。

- (2) 船長、乗組員A及び釣り客は、衝突の危険に気付かなかったことから、船体につかまるなどの姿勢をとっておらず、衝突の衝撃により、本船の構造物等に体が当たって負傷したものと考えられる。
- (3) 船長又は乗組員Aは、衝突事故等の不測の事態が発生した際、衝撃により釣り客に深刻な被害が発生することから、釣り客に対して航行中における乗船位置、乗船姿勢及びその周囲の構造物に留意するように指導していれば、被害を軽減できた可能性があると考えられる。

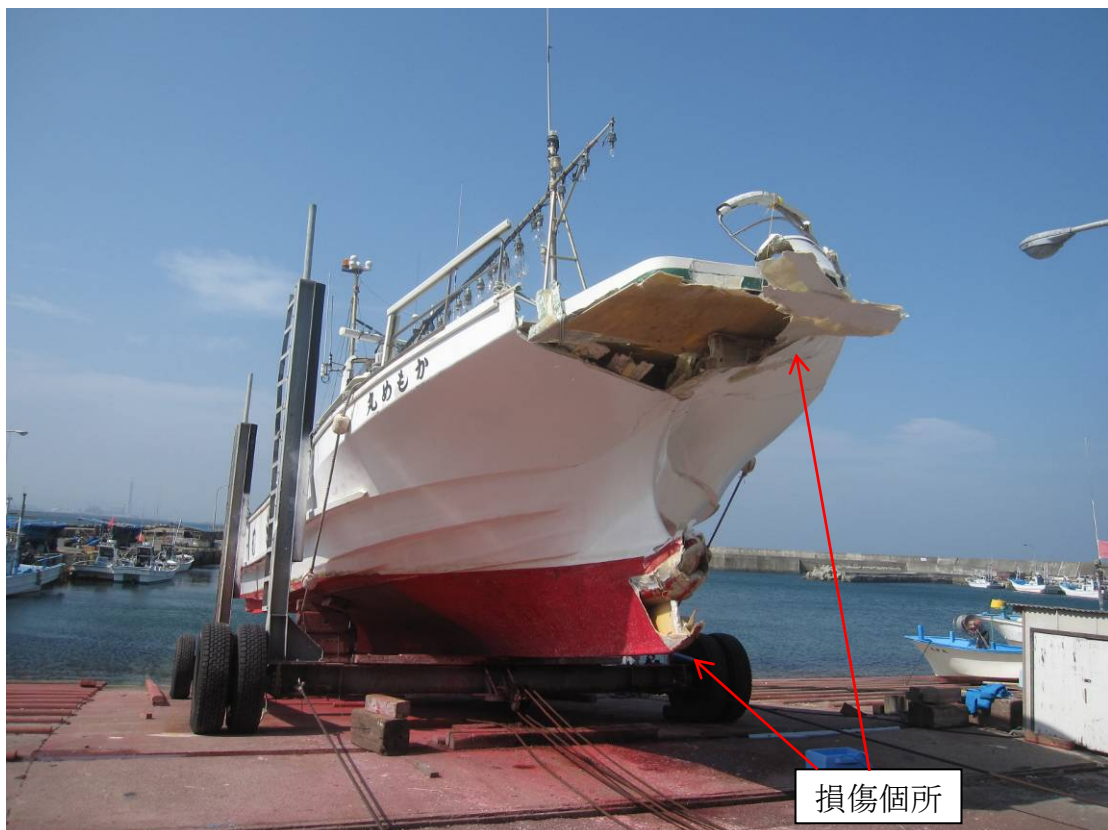
写真2 船首部及びバルバスバウ部損傷状況

かもめ丸は、12人が負傷し、船首部及びバルバスバウ部に損傷を生じた。

本船の船首部圧壊及びバルバスバウ部圧損を生じた。

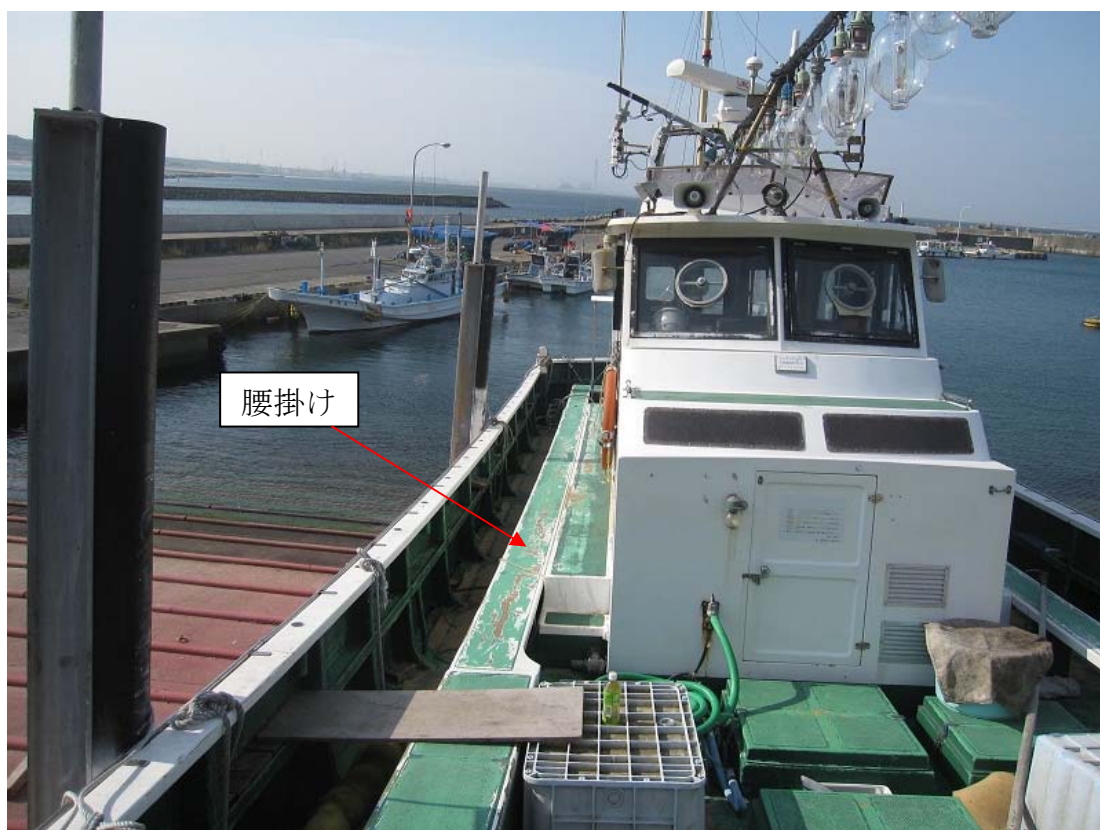
写真3 釣り客用腰掛けの設置状況

本船は、船体中央部甲板上に操舵室があり、その下部に機関室が、操舵室後方の甲板より一段低い位置に船室が設けられていた。また、操舵室及び船室の周囲の甲板上には釣り客用の連続した腰掛けが設置されていた。

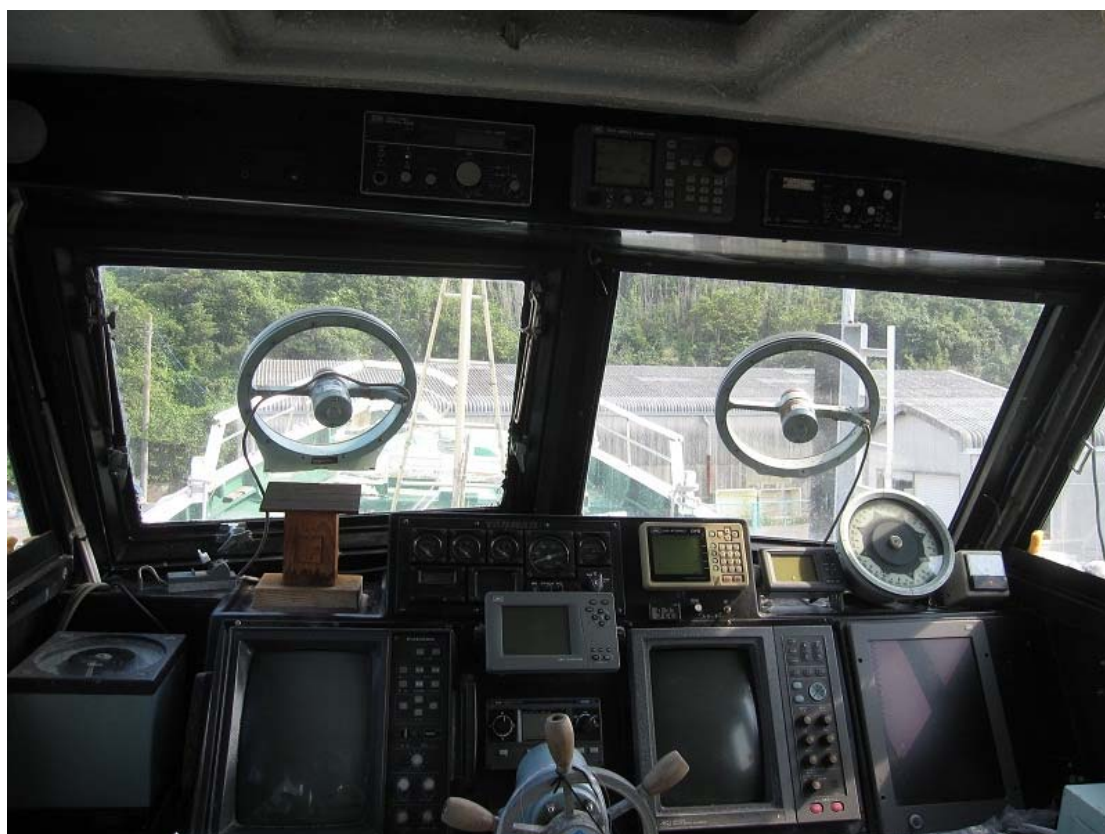
写真4 操舵室から船首方の見通し状況

操舵室は、船首側に旋回窓付きのガラス窓が2か所あり、船首に視界を遮る構造物はなかった。

2.6.3(3)から、操舵室からの見通しは、船首に視界を遮る構造物はなかったものと考えられる。
