船 舶 事 故 調 査 報 告 書

21 旅客フェリーおーしゃんさうす衝突 (岸壁)

事故種類	衝突（岸壁）
発生日時	平成23年10月15日（土） 05時35分ごろ
発生場所	京浜港東京第3区鉄鋼ふ頭住金岸壁1号 東京都江東区所在の東京木材投下泊地防波堤西灯台から真方位286° 1,750m付近 （概位 北緯35°37.3′ 東経139°47.9′）
事故調査の経過	平成23年10月17日、本事故の調査を担当する主管調査官（横浜事務所）を指名した。 原因関係者から意見聴取を行った。
事実情報 船種船名、総トン数 船舶番号、船舶所有者等 L×B×D、船質 機関、出力、進水等	旅客フェリー おーしゃんさうす、11,114トン 135435、オーシャントランス株式会社（以下「A社」という。） 166.00m×25.00m×13.60m、鋼 ディーゼル機関2基、21,182kW（合計）、平成8年6月18日
乗組員等に関する情報	船長 男性 49歳 一級海技士（航海） 免許年月日 平成14年1月25日 免状交付年月日 平成23年4月18日 免状有効期間満了日 平成29年1月24日
死傷者等	なし
損傷	本船 右舷船尾外板亀裂及び凹損 岸壁 コンクリート剥離
事故の経過	<p>本船は、船長ほか20人が乗り組み、旅客21人及び車両167台を乗せ、船首約5.60m、船尾約6.35mの喫水で京浜港東京第3区において、同区フェリーふ頭第2バース（以下「第2バース」という。）の南東方から左回頭しながら同バースに接近した。</p> <p>船長は、風により第2バースへの着岸が困難と判断した場合、左回頭で反転して本船を港外へ向けることができると考えていたが、本船の船首が西方を向いた頃、左舵一杯としてバウスラスターを左方に向け、低速力とし、右舷着けしようとして第2バースに接近していたところ、左回頭ができずに本船が急速に北方へ圧流され、第2バース対岸の鉄鋼ふ頭住金岸壁1号（以下「本件岸壁」という。）に接触しそうになったので、主機を半速力前進にかけ、右舵一杯とした。</p> <p>本船は、本件岸壁との接触を回避できたものの、船長が、前進行きあしを止めようとして主機を半速力後進にかけたところ、平成23年10月15日05時35分ごろ右舷船尾部が本件岸壁に衝突した。</p>

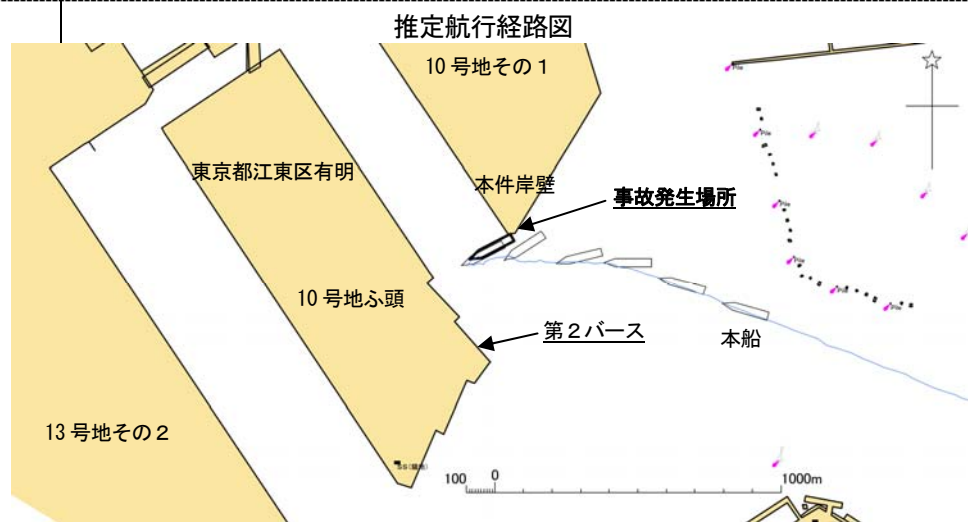
本船は、左回頭で反転して港外に仮泊し、旅客の負傷及び船体の損傷状況を確認後、タグボートの支援を受けて第2バースに着岸した。

<p>岸の本件岸壁に向けて圧流された際、船長が、主機を半速力前進にかけ、本件岸壁との接触を回避したのち、前進行きあしを止めようとし、主機を半速力後進にかけたところ、後進行きあしとなったことから、右舷船尾部が本件岸壁に衝突したものと考えられる。</p> <p>運航管理者は、第2バース付近の風速がタグボートを手配する基準に達していなかったことから、タグボートの手配について船長と協議を行わず、また、船長もタグボートを要請しなかったものと考えられる。</p>
原因		<p>本事故は、夜間、海上風警報が発表されている状況下、本船が、京浜港東京第3区の第2バースに南風を左舷正横付近から受けて着岸作業中、北方の第2バース対岸の本件岸壁に向けて圧流された際、船長が、主機を半速力前進にかけ、本件岸壁との接触を回避したのち、前進行きあしを止めようとし、主機を半速力後進にかけたところ、後進行きあしとなったことから、右舷船尾部が本件岸壁に衝突したことにより発生したものと考えられる。</p>
参考		<p>本事故後、A社は、次の安全対策を実施することを決めた。</p> <ul style="list-style-type: none"> ・ 運航基準の範囲内であっても強風が予想され、不安を感じた場合、タグボートの使用、入出港の中止に関する協議を今まで以上に入念に行う。 ・ 船首尾配置の航海士から船橋への報告について、従来の報告事項に加え、進言も交えた報告を行う。 ・ 船長は、入港部署配置前、船首尾配置の航海士に対し、予想される危険及び必要とする情報を説明する。 ・ 運航管理者及び船長は、強風が予想される場合の港内操船に関し、着岸岸壁への進入角度、位置及び速力並びに風向に対する圧流を考慮した回頭位置等について十分ミーティングを行い、より安全で確実な操船方法を確立する。 ・ 岸壁上に設定している避険ポイント及び着岸後の船橋位置について再確認し、必要な場所にはペイント等の手段により着岸操船中の船長から明確に確認できるようにする。 ・ 入港時におけるフェリーふ頭第2バース側の陸上目標の認識を容易にするために岸壁照明の点灯箇所を調整する。 ・ 船長のBRM研修を実施する。 ・ 当直陸上社員は、風の急変等があった場合には定時連絡後であっても直ちに船舶へ連絡することを徹底する。 <p>今後の同種事故等の再発防止に役立つ事項として、次のことが考えられる。</p> <ul style="list-style-type: none"> ・ 海上風警報が発表されている場合には、風速の予想値を考慮し、タグボートの手配について安全管理規程の運航基準に基づく措置をとること。
