MA2012-7

船 舶 事 故 調 査 報 告 書

2 貨物船第三鶴吉丸乗組員負傷

船種船名 貨物船 第三鶴吉丸

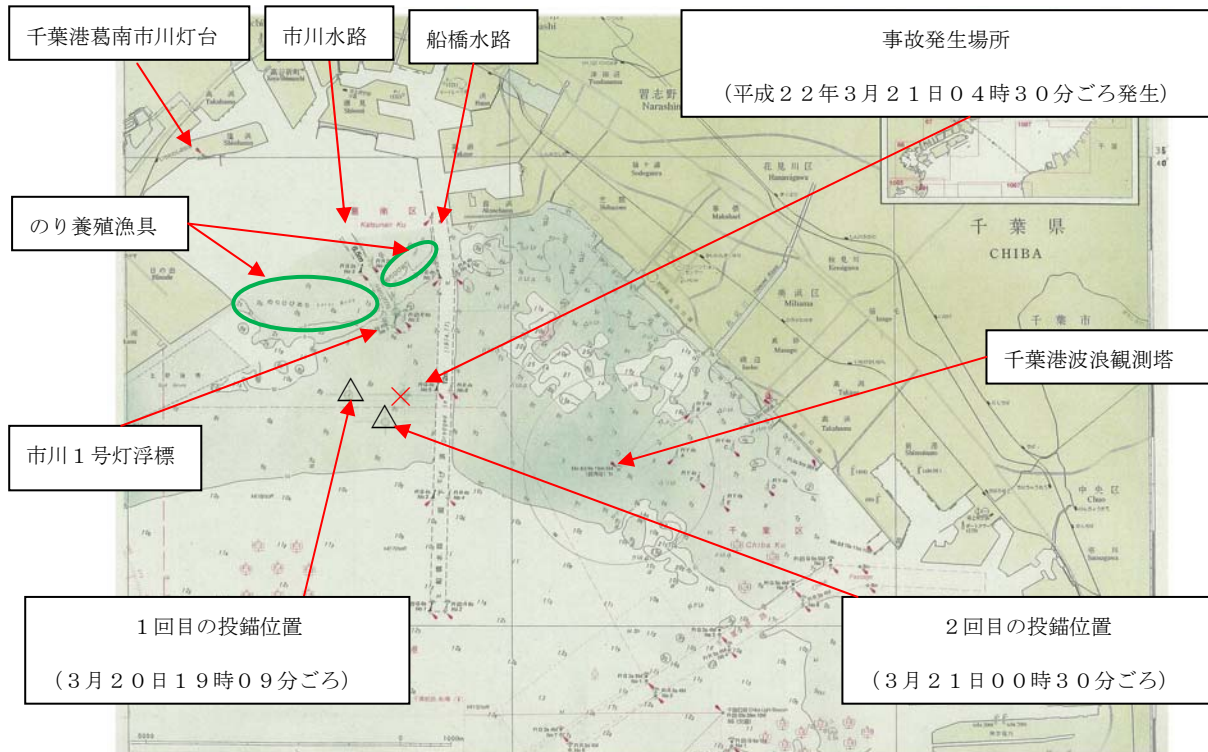
付図1 事故発生場所図

本事故の発生日時は、平成22年3月21日04時30分ごろで、発生場所は、千葉港葛南市川灯台から140°（真方位、以下同じ。）6km付近であった。

事故発生場所及び投錨位置は、GPSから得られた値を示す。

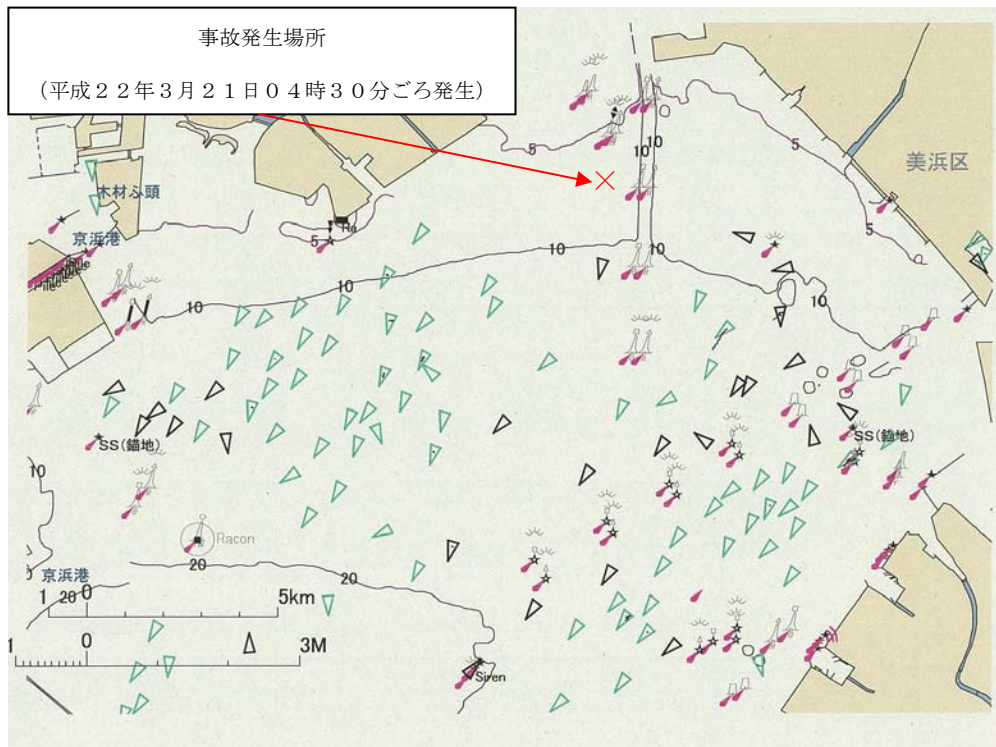
付図3 AIS記録による他船の錨泊場所

海上保安庁東京湾海上交通センターが受信したAIS^{*6}の情報記録(以下「AIS記録」という。)によれば、21日04時30分ごろ、水深10～20mの千葉港沖及び京浜港沖に多数の船舶が錨泊していたが、本船が錨泊していた市川水路付近には、AISを装備した船舶(国際航海に従事する300トン以上の船舶及び国際航海に従事しない500トン以上の貨物船及び旅客船)は錨泊していなかった。

- (1) 市川水路南方沖を含む東京湾北部は遠浅になっており、東京湾が南～南西方に開いていることから、南～南西の風が連吹したとき、南～南西の風浪が高くなりやすい地理的な特徴があると考えられる。
- (2) 300トン以上のAISを装備したほとんどの船舶は、本事故発生時、本船の周囲には錨泊しておらず、水深約10～20mの千葉港沖及び京浜港沖に錨泊していたものと考えられる。

平成22年3月21日04時00分から04時30分の東京湾北部における船舶の運航状況を示している。
船体中央部に実線が記されている船舶は、30分間にAIS記録の示す船位が移動したことを意味する。

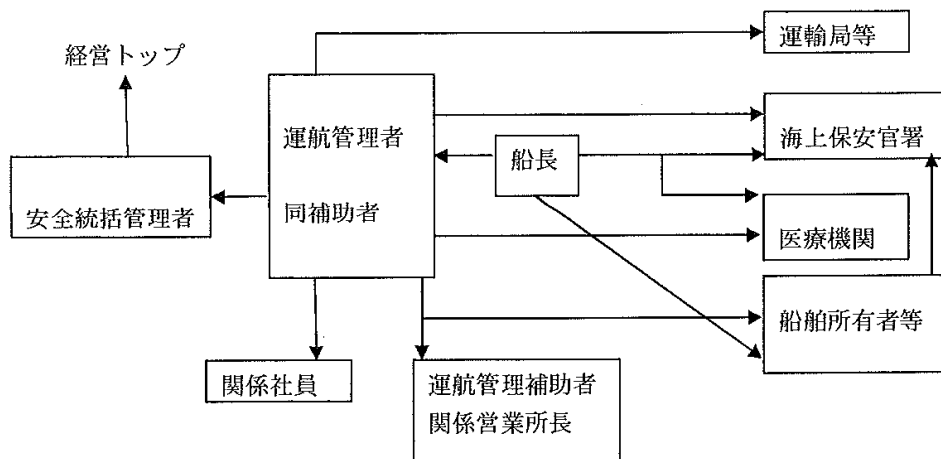
付図4 事故処理基準の定める非常連絡表

安庁及び運航管理者に通報するように指示していたが、船長は、本事故の発生を海上保安庁及び運航管理者に通報しなかったものと考えられる。

- (1) 錨泊する前、最新の気象及び海象の情報を入手すること。
- (2) 走錨して絡網又は乗揚げを防止するため、(1)の情報を考慮し、風速が最も強くなる風向を勘案して障害物、浅瀬等から離れた錨地を選択し、かつ、荒天時の錨鎖伸出量を参考にして錨泊の方法を選択すること。
- (3) 負傷者が発生したときは、医療機関から応急手当の情報等入手するため、速やかに海上保安庁及び運航管理者に通報すること。

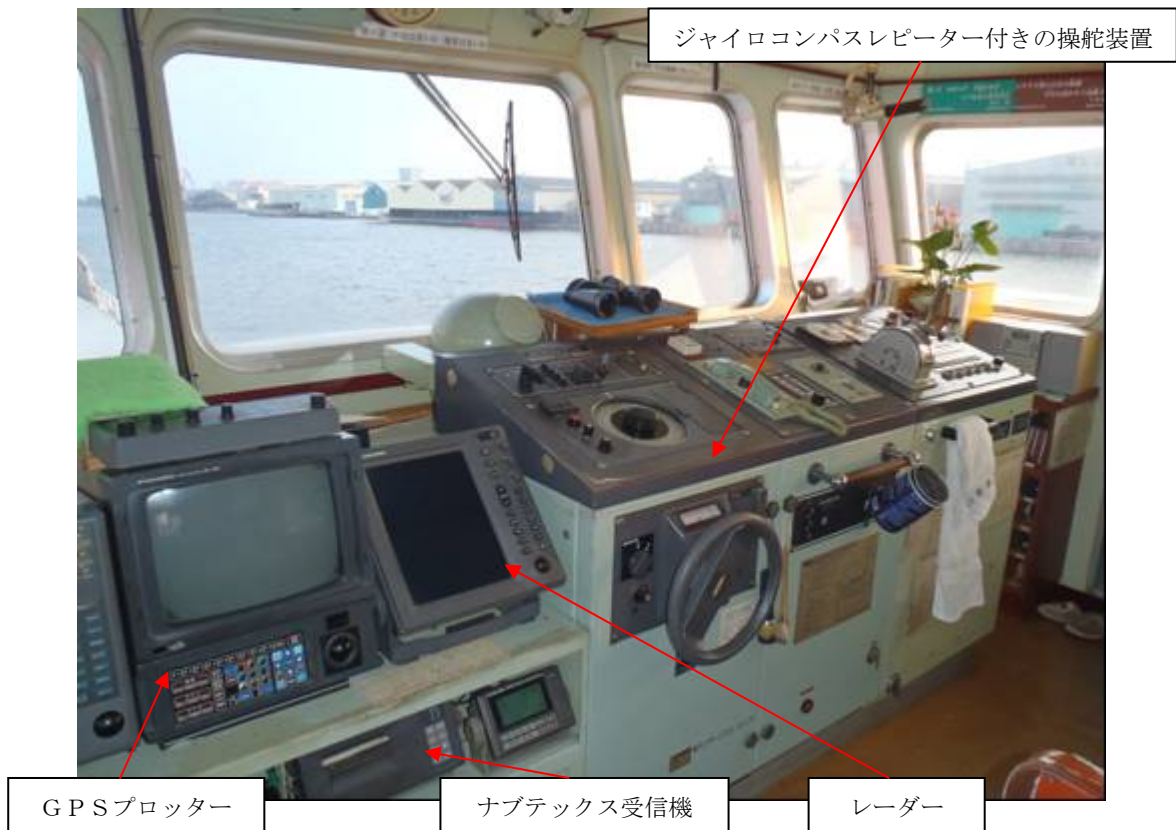
写真2 船橋

船橋内前部中央にジャイロコンパスレピーター付きの操舵装置、前部右舷側に主機遠隔装置、前部左舷側にGPSプロッター、レーダーなどが設けられ、ナブテックス^{*4}受信機及び船内マイクがレーダーの下側に取り付けられていた。船橋内前部の窓上部に風向計及び風速計があり、船橋内後部にVHF無線電話（以下「VHF」という。）を含む無線機器類及びファックスが設けられていた。

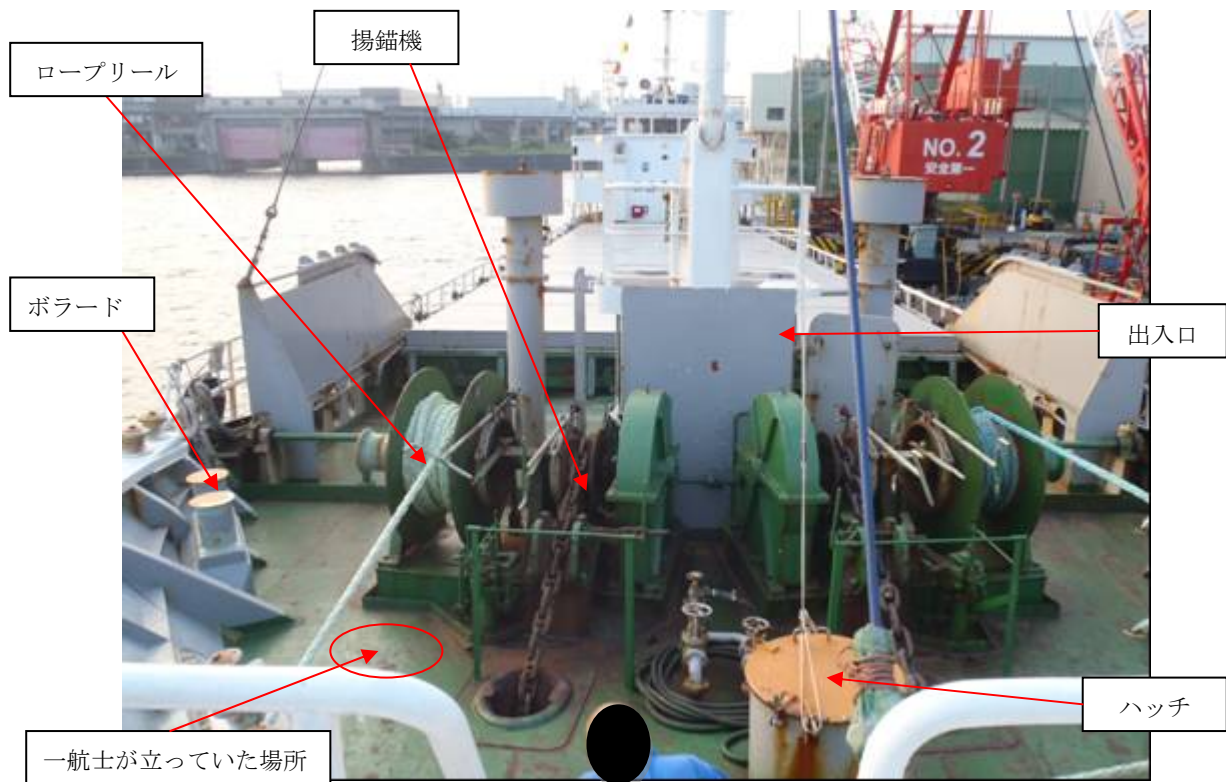
写真3 船首部

船首楼甲板には、前方に円筒形ハッチ1個、その船尾側に揚錨機2基及びその外側にロープリール各1機が設けられ、各舷側付近にボラード1個及び揚錨機の船尾側に船倉の出入口があった。

- (6) 船長は、一航士から右舷錨鎖の全量を伸出したとの報告を受けたが、揚錨を指示し、その後、本船が陸岸に接近していたことから、乗揚げを防止するために微速力前進をかけたものと考えられる。
- (7) 一航士は、04時30分ごろ、船首楼甲板で波しぶきを避けるために身体を船橋に向け、右舷船首ロープリール付近に立って単独で揚錨作業中、同甲板に打ち込んだ波に気付かなかったことから、波を受けて転倒し、船首部に設けられた機械又は構造物に左足が当たって負傷した可能性があると考えられる。
- (8) 一航士は、波しぶきを避けるために身体を船橋に向けていたことから、船首楼甲板に打ち込んだ波に気付かなかったものと考えられる。

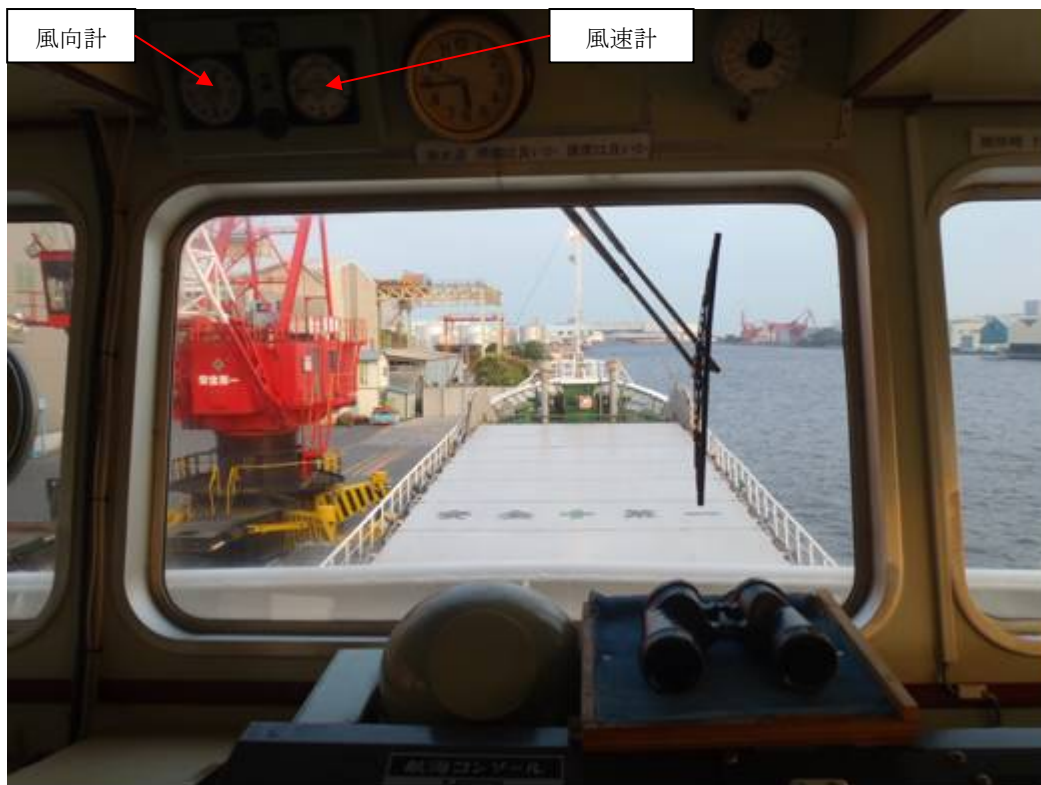
写真4 船橋からの見通し

船橋から船首方に視野を遮る構造物はなかった。
