船 舶 事 故 調 査 報 告 書

2 液化ガスばら積船菱安丸衝突（灯標）

船舶事故調査報告書

船種船名 液化ガスばら積船 菱安丸

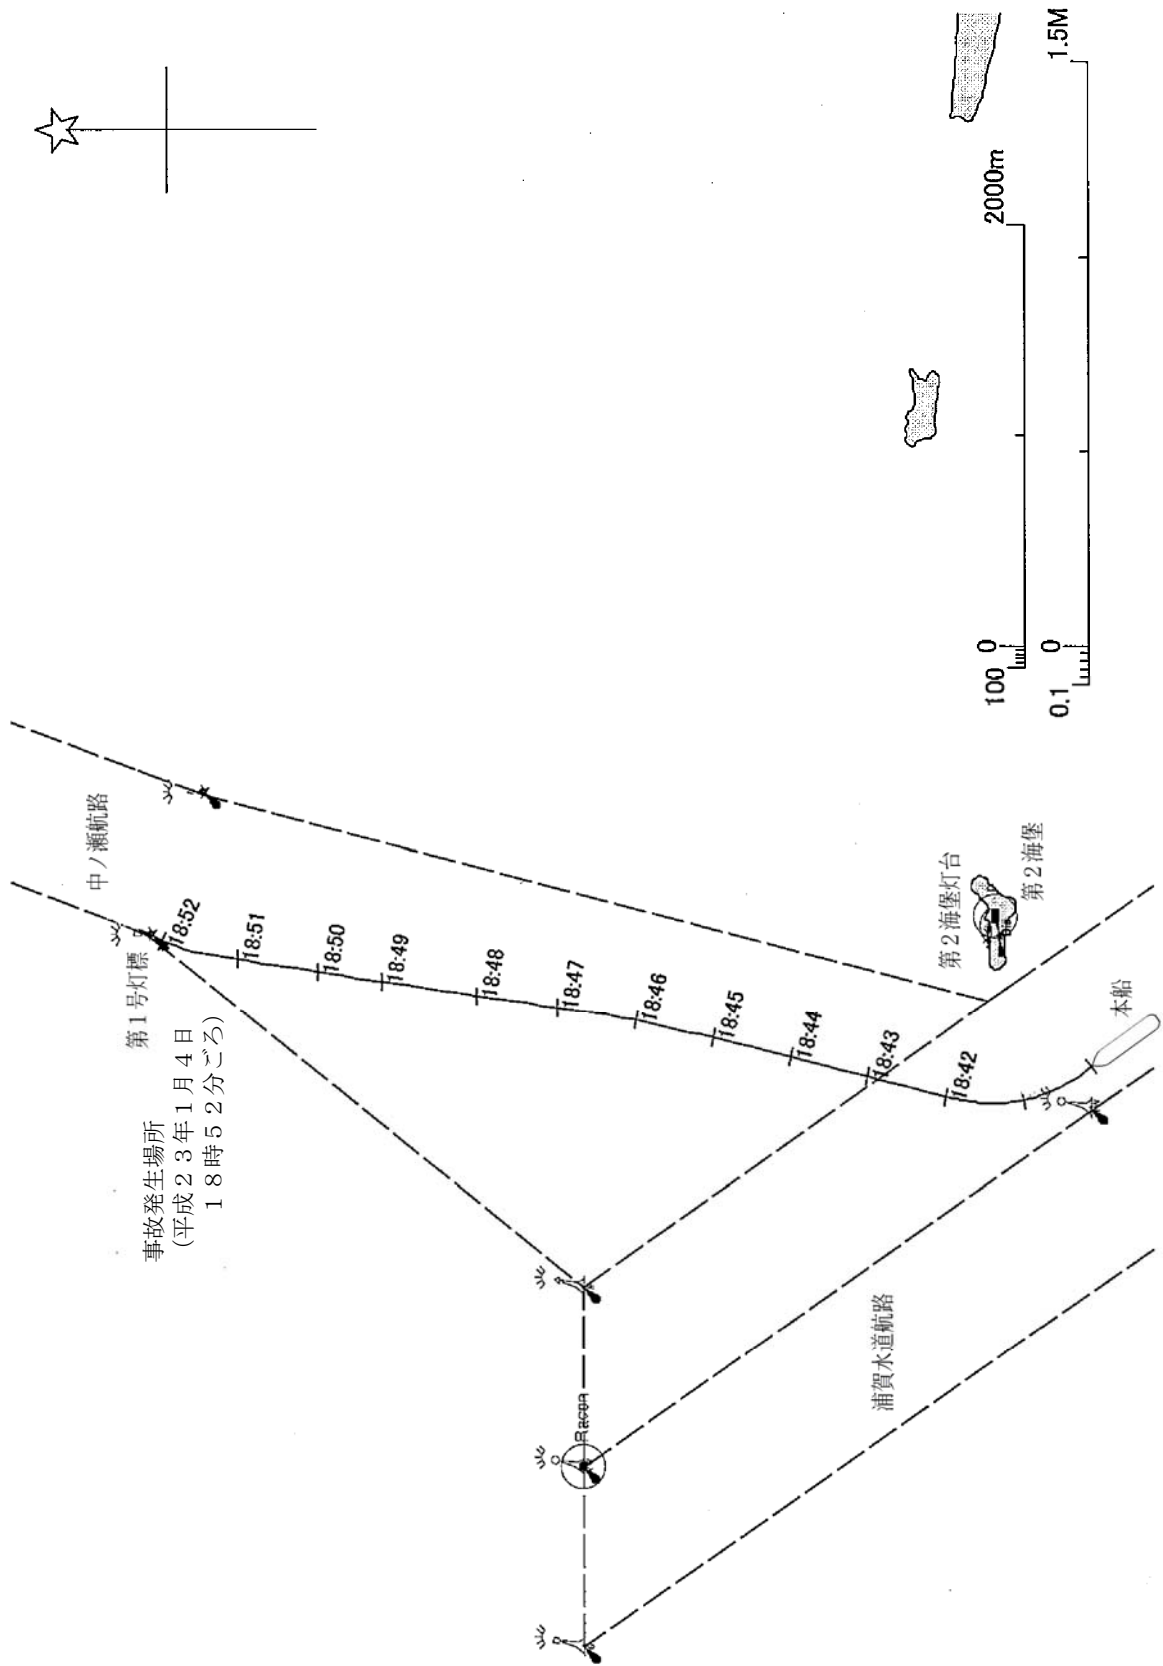
付図2 推定航行経路図

(3) 本船は、同航船の左舷側を追い越したことから、船長が船首を右に向けるよう甲板手Aに指示し、18時51分30秒ごろから右転を始めたが第1号浮標に衝突した。

2.1、2.3及び2.10(2)から、本船が第1号灯標に最接近した状況を考慮し、本船が約0.22~0.25°の対地針路及び約0.31~0.32°の船首方位となったとき、約1.2 kn の速力で正船首が第1号灯標に衝突し、第1号灯標で右舷側を擦過したものと考えられる。

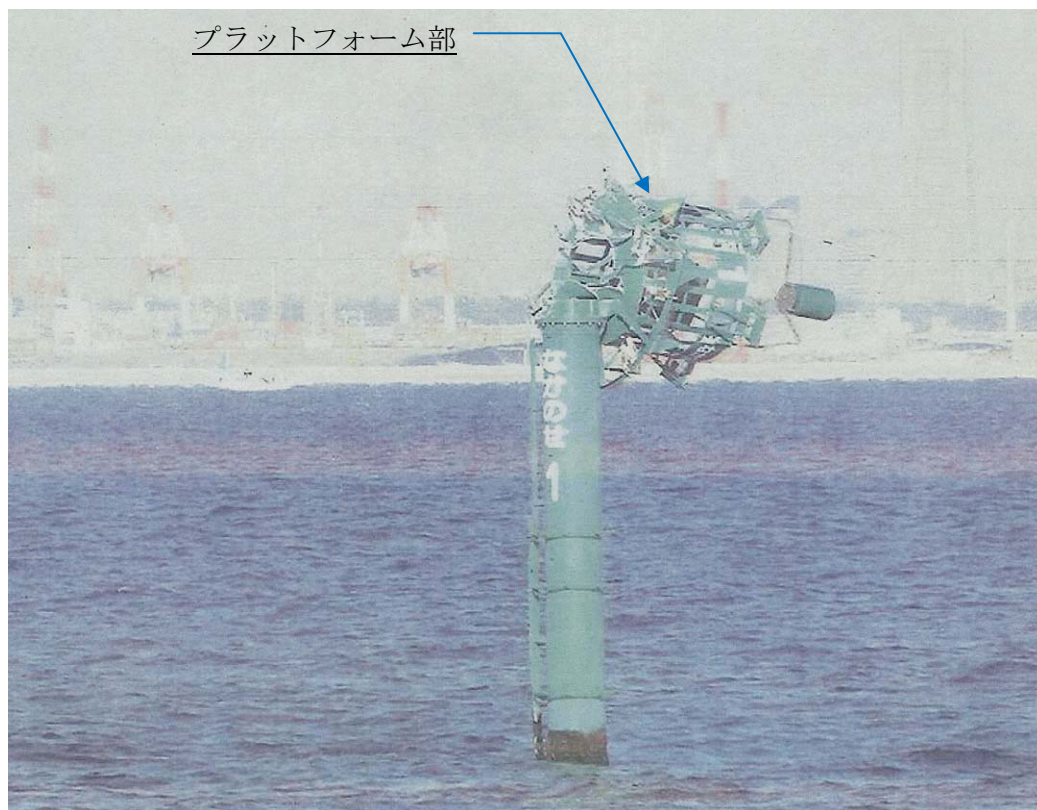
第1号灯標の復旧工事に関する資料（以下「灯標復旧資料」という。）によれば、第1号灯標は、プラットフォーム部の圧壊、レーダーリフレクターの曲損及び欠損、電気ケーブルの断線等を生じた。

2.3及び2.4から、本船には、船首部右舷外板に凹損、正船首部ハンドレールに曲損及び右舷側外板の船首部から船尾部にかけて擦過傷が生じ、第1号灯標には、プラットフォーム部の圧壊、レーダーリフレクターの曲損及び欠損、電気ケーブルの断線等が生じたものと考えられる。

写真1 第1号灯標の損傷状況

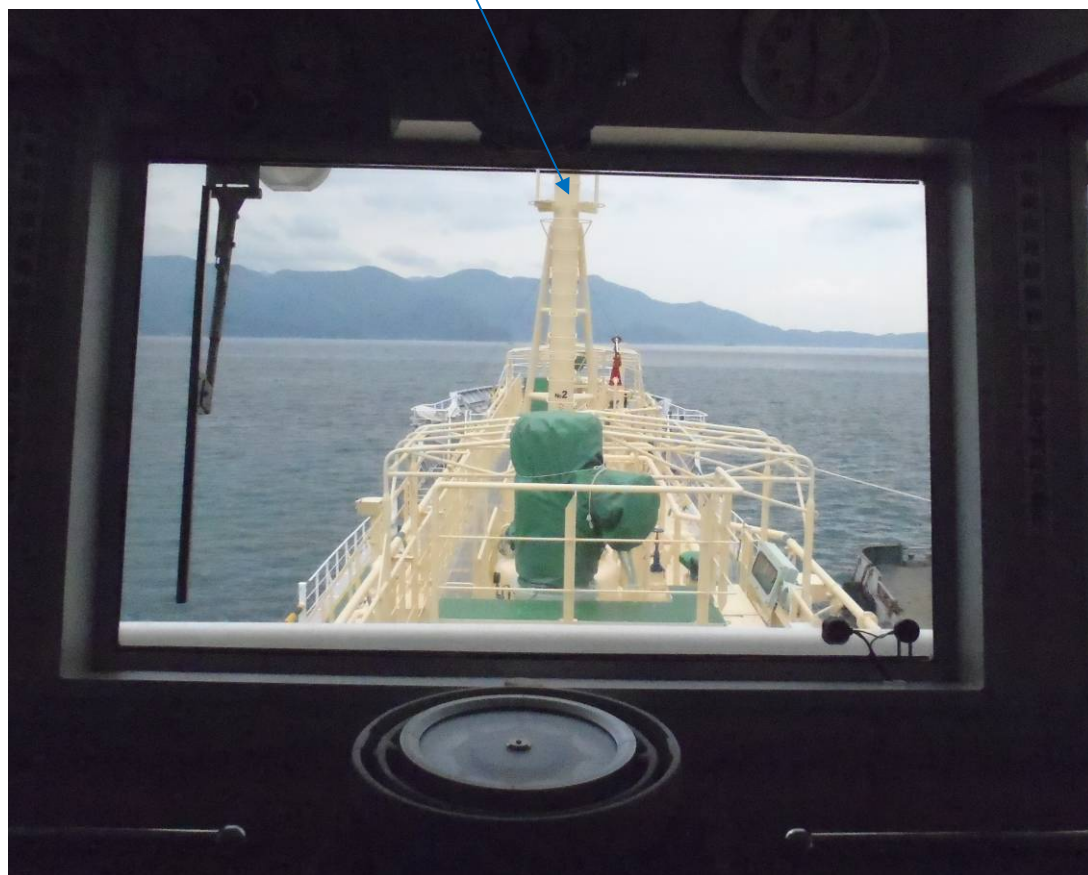
操舵装置手前の操舵位置から船首方を見た場合は、圧力容器タンク上に設置されたベントポストにより正船首方に死角が生じていた。

本船の船橋視界図によれば、船橋中央から正船首方の水平範囲の死角は1.47°であった。

- ① 本船は、本事故当時、船体、機関及び機器類に不具合又は故障はなかった。
- ② 本船は、貨物槽区画の圧力容器タンク上に設置されたベントポストにより、操舵装置手前の操舵位置から正船首方の約 1.5° の水平範囲に死角が生じていた。

写真3 船橋中央部から船首方の見通し状況

ベントポスト
