船 舶 事 故 調 査 報 告 書

2 貨物船 MEDEA 漁船孝盛丸衝突

船舶事故調査報告書

事故種類 衝突
発生日時 平成22年3月18日 20時30分ごろ
発生場所 愛知県名古屋港東航路南口沖
愛知県常滑市西方沖の伊勢湾灯標から真方位275°
1, 5 0 0 m付近
(概位 北緯34° 56. 4' 東経136° 46. 5')

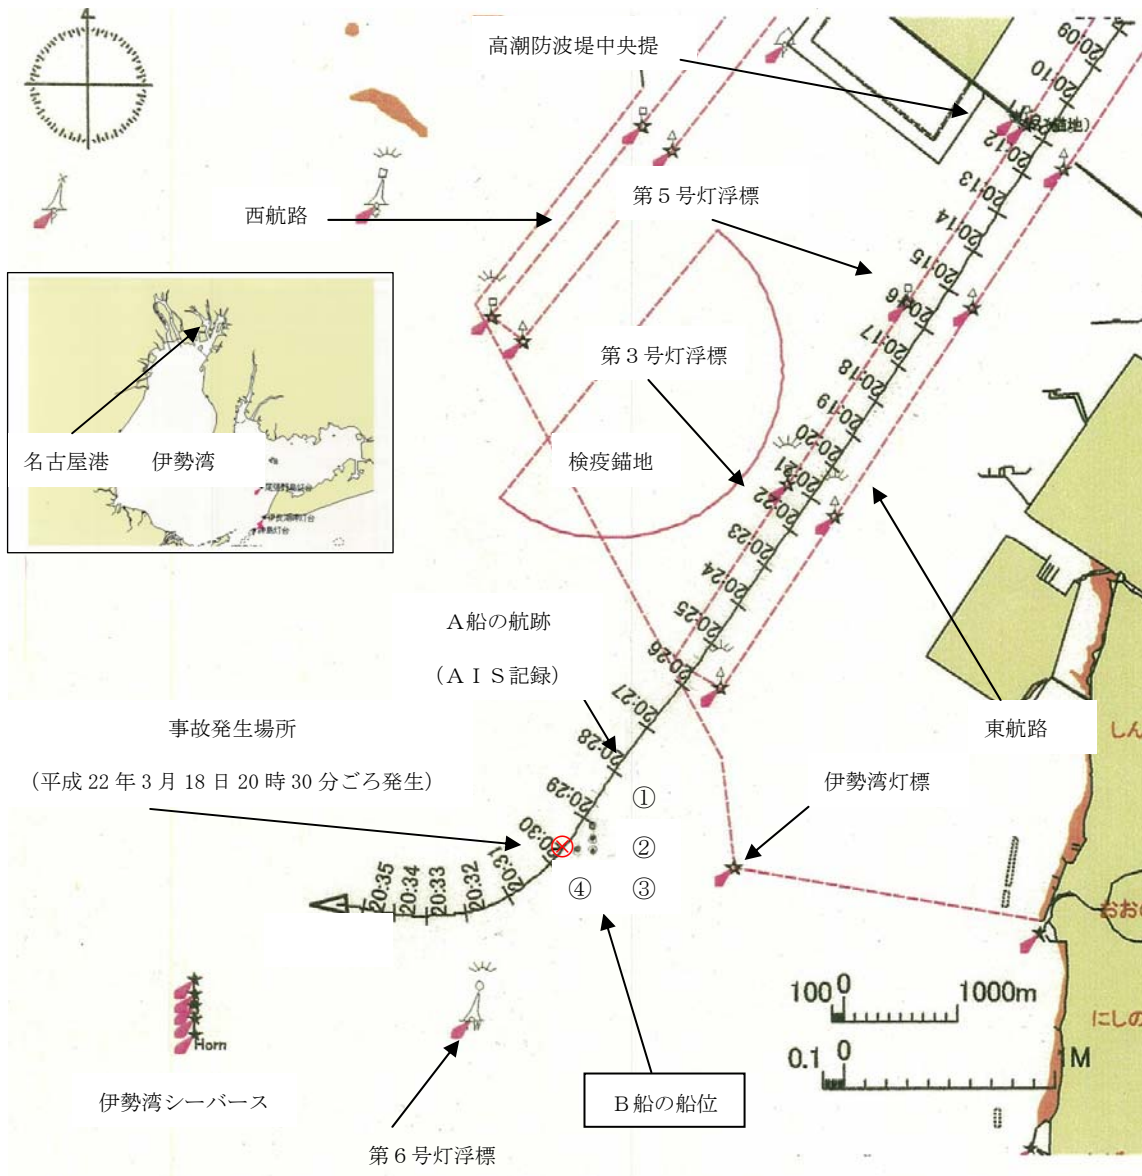
付図1 推定航行経路図

(付図1 推定航行経路図 参照)

B船の船位（●）は、A船のVDRから得られたものである。

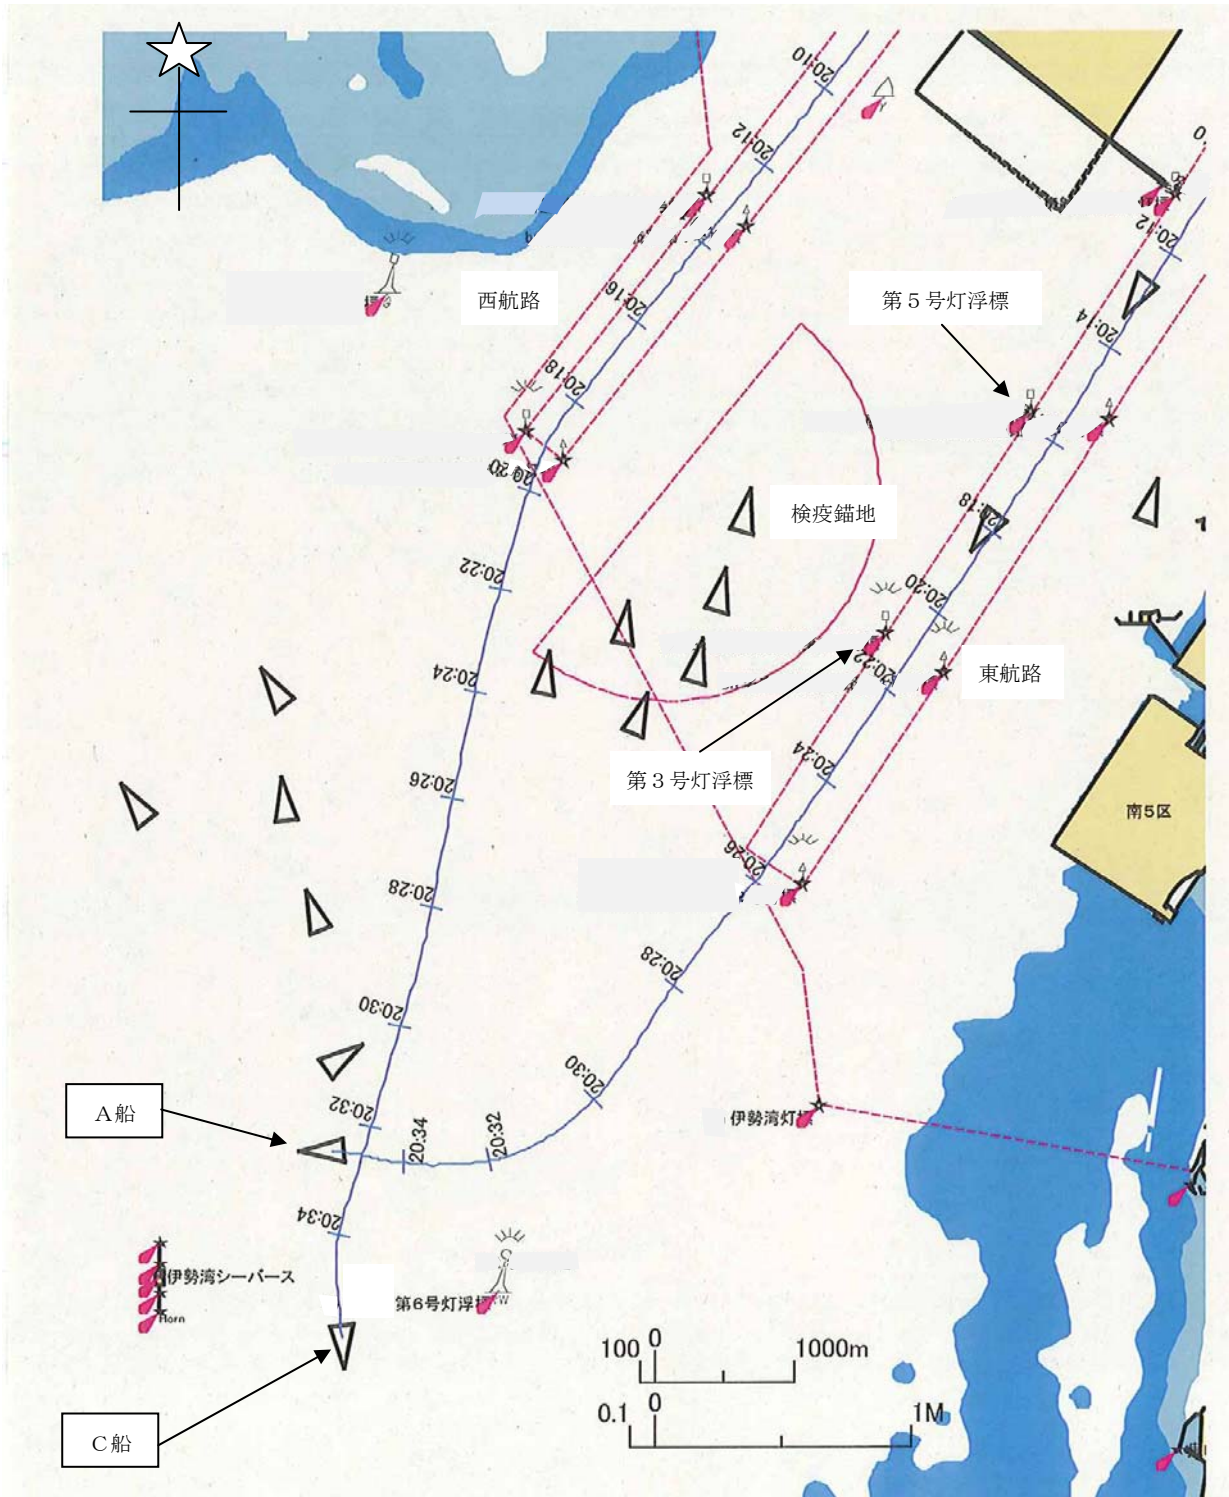
付図2 C船との関係

(付図2 C船との関係 参照)

(20時35分ごろのA船及びC船のAIS記録)

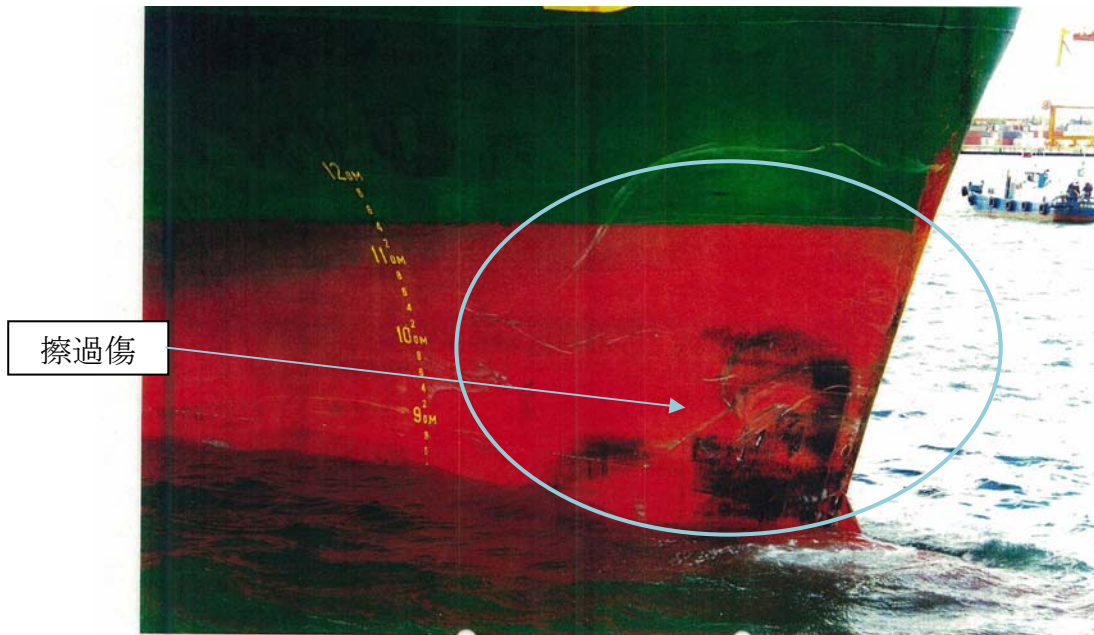
写真1 A船の損傷状況（1）

船首部両舷外板に擦過傷が生じた。

(右舷船首)

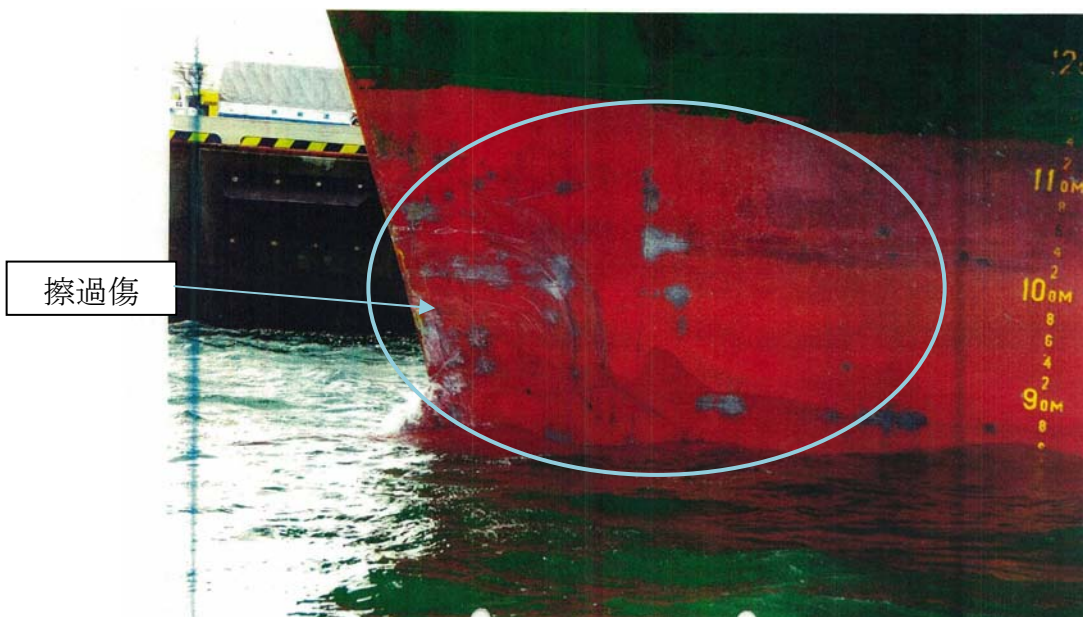
写真2 A船の損傷状況（2）

(左舷船首)

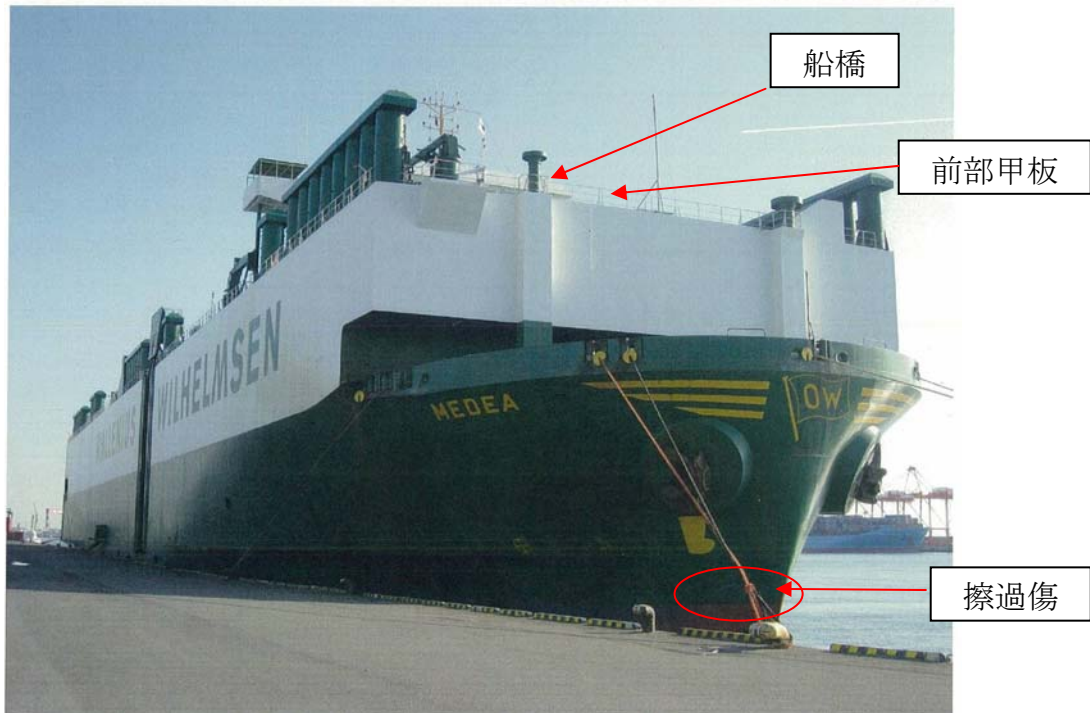
写真3 A船の損傷状況（3）

（船首側から船尾側を見る）

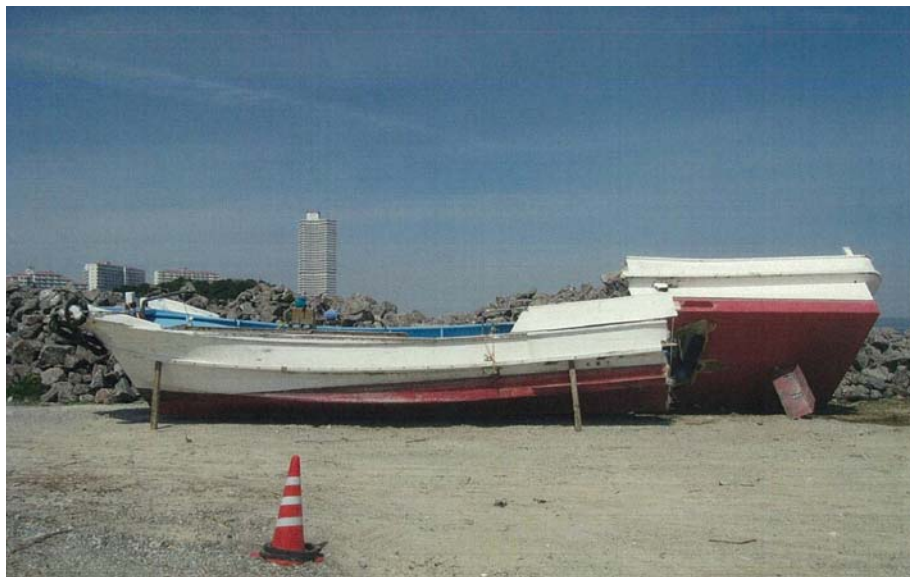
写真4 B船の損傷状況（1）

操舵室付近で船体が折損した。なお、右舷側外板に赤色塗膜が付着していた。

（左舷側から見る）

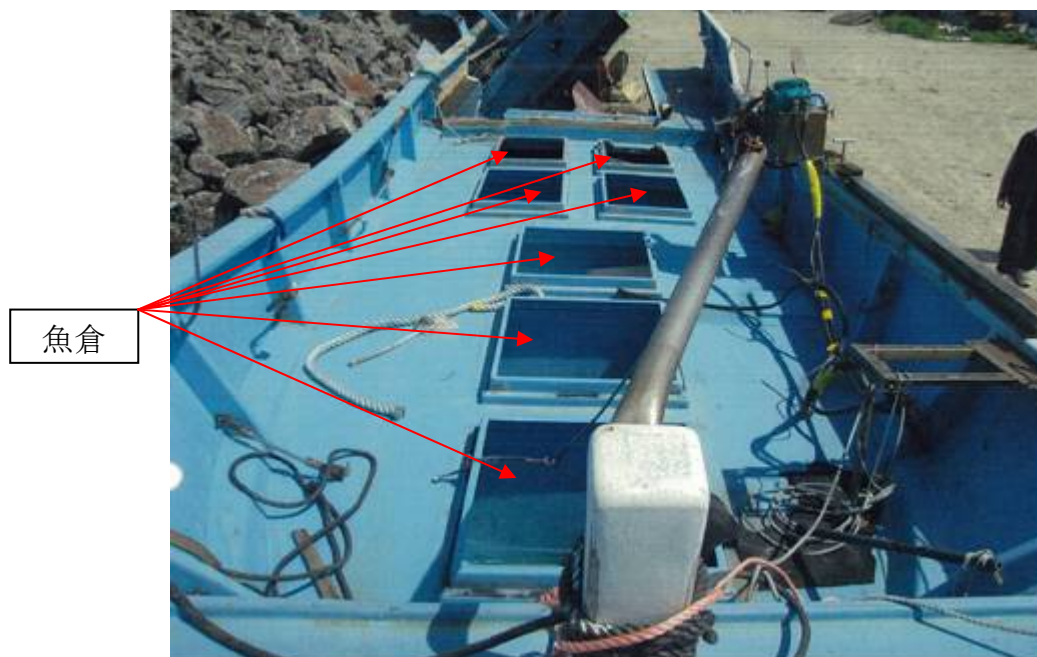
写真5 B船の損傷状況(2)

(船首側から船尾側を見る)

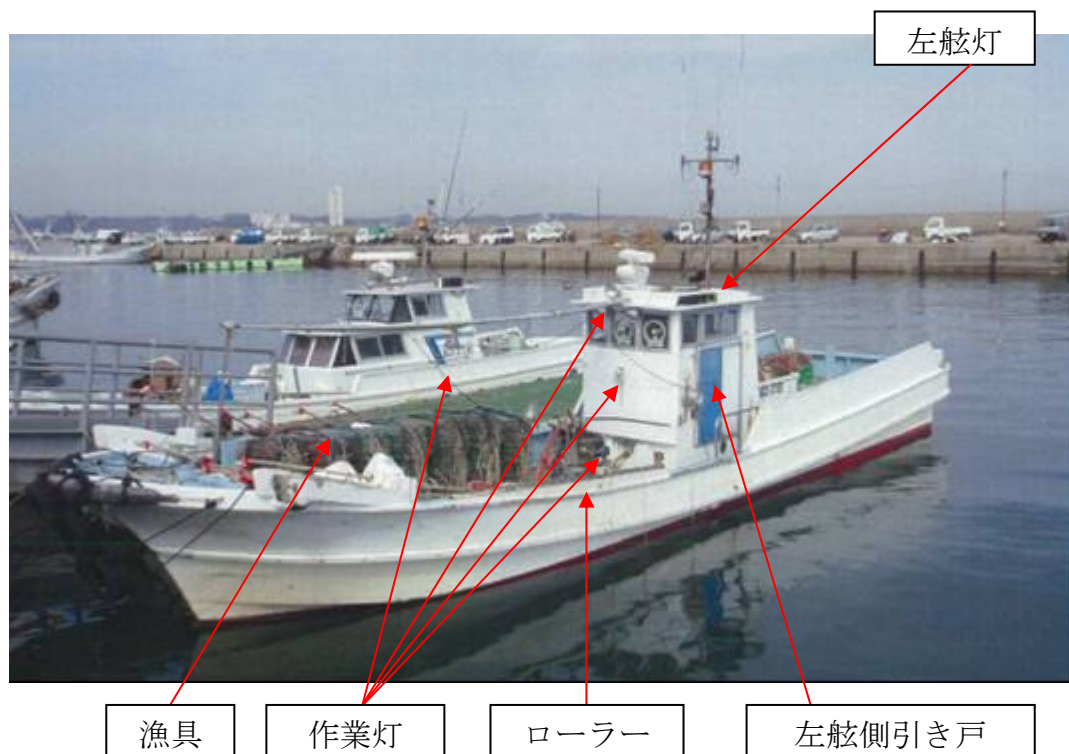
写真6 B船の衝突前の状況

前部甲板に作業灯1個、前部甲板左舷側に設置されたローラー付近に作業灯1個、操舵室前面に作業灯2個及び操舵室後部に作業灯1個が設けられていた。作業灯1個の電力は、40～60Wであった。

本事故当時、作業灯5個は全て点灯していた。

- ② 船長Bは、操業の準備作業を終了したとき、及び航走するために操舵室に入ったとき、周囲の船舶の状況を肉眼で見たが、操舵室前面及び後部並びに前部甲板の作業灯計5個を点灯しており、また、暗順応^{*8}していなかったことから、肉眼で他船を視認することが困難であり、A船に気付かなかった可能性があると考えられる。
- ③ 船長Bは、20時28分ごろ、0.5M西方の第6号灯浮標の北方の漁場へ向けて右転して西進を開始し、A船の前路に向けて航行したのと考えられる。船長Bは、西進中にB船が右舷側に傾斜して転覆し、A船と衝突したことを知ったものと考えられる。
- ④ 船長Bは、B船が漂泊している場所が船舶の輻輳する海域であることを認識し、航走を開始する前、レーダーによる見張りを行っていたらA船に気付き、本事故の発生を回避できた可能性があると考えられ、船長Bが、レーダーによる見張りを行わなかったことは、本事故の発生に関与した可能性があると考えられる。
- ⑤ 乗組員Bは、航行中、操舵室の左舷側引き戸式扉を開けて敷居に座り、左舷側の外を見ていたことから、右舷側から接近するA船の存在に気付かなかったものと考えられる。

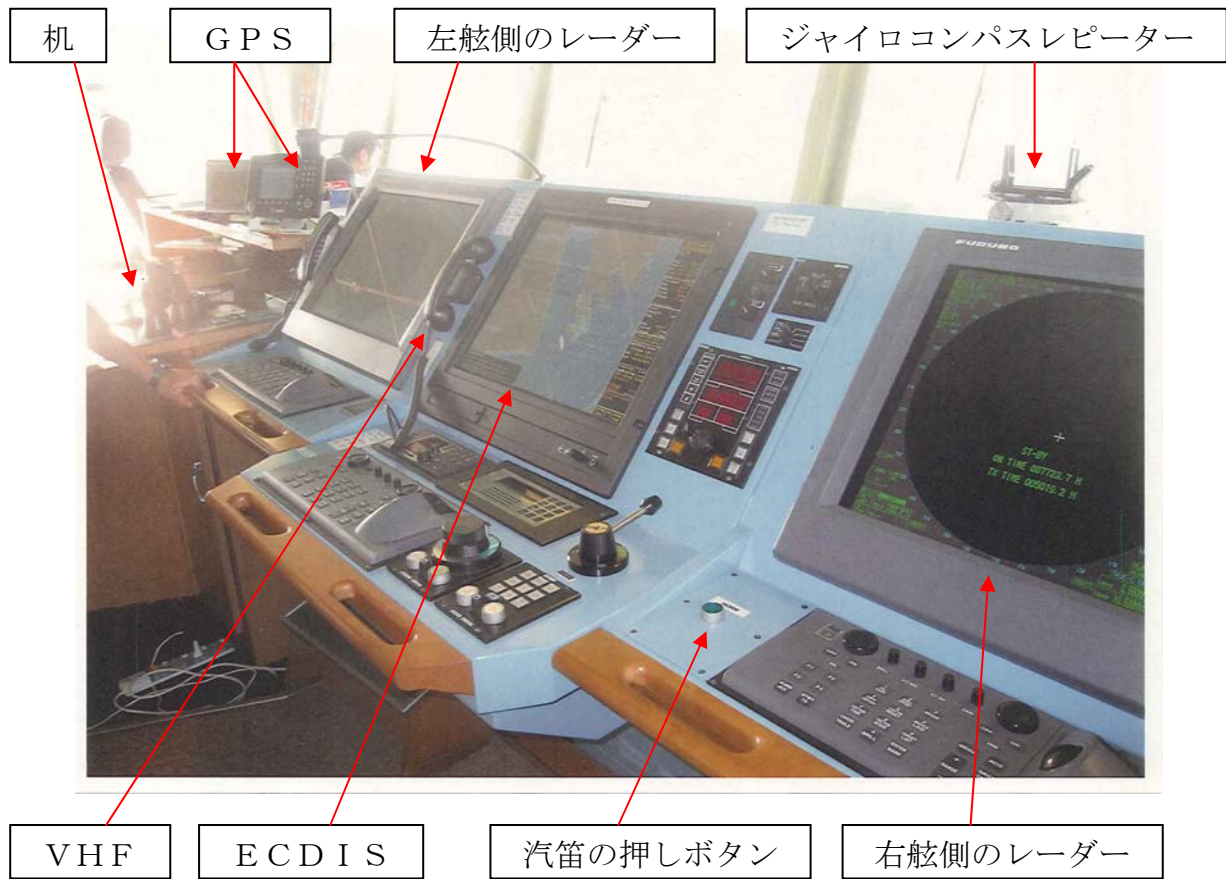
写真7 A船の船橋の状況

前面中央部にジャイロコンパスレピーターが置かれ、その右舷側に汽笛

中央部に右舷側から左舷側にかけて機関遠隔操縦盤、レーダー、E C D I S^{*5}、レーダー、GPS 2台及び机が設置され、右舷側のレーダー操作盤に汽笛の押しボタンが、左舷側のレーダー操作盤にVHFが設けられていた。

汽笛及び昼間信号灯が備えられていたが、船長A、水先人A₁及び三航士Aの口述によれば、水先人A₁がB船と衝突のおそれを感じたとき、船長Aに汽笛を鳴らすように指示したが、船長Aは、暗闇のために汽笛の押しボタンを探し出すことができず、本事故発生時まで使用しなかった。

船長Aは、本事故発生の2日前に乗船し、A船の汽笛の押しボタンの場所を確認していなかったことから、水先人A₁が、B船に注意を喚起するために汽笛の吹鳴を指示したとき、暗闇によって汽笛の押しボタンの場所が分からず、吹鳴できなかつた可能性があると考えられる。
- ⑫ 船長Aは、前記③のとおり、三航士Aから報告されるまでB船の存在を知らなかったことから、適切な見張りを行っていなかったものと考えられるが、適切な見張りを行ってB船への接近状況を把握していれば、水先人A₁からB船に対する注意喚起の汽笛吹鳴の指示を受ける前や前記⑪の指示に即応し、汽笛を吹鳴でき、本事故の発生を回避できた可能性があると考えられ、船長Aが、適切な見張りを行わず、また、水先人A₁からの汽笛吹鳴の指示を実行できなかつたことは、本事故の発生に関与した可能性があると考えられる。
- ⑬ 水先人A₁は、20時30分ごろB船の灯火がA船の前部甲板に隠れて見えなくなったので、船尾楼甲板の作業灯を点灯し、左舷ウイングに出てB船を探したが視認できなかつたことから、B船と衝突したことを知り、船長Aは、水先人A₁から漁船と衝突したことを聞き、A船とB船が衝突したことを知ったものと考えられる。

- ① 船長は、緊急時、直ちに汽笛を吹鳴することができるよう、乗船時に汽笛の場所を確認すること。
- ② 船長は、水先人が水先を行っているとき、水先人との間で他船の情報を共有できるようにBRMの手法を積極的に活用すること。
