船 舶 事 故 調 査 報 告 書

1 コンテナ船EVER UNISON衝突 (岸壁)

船種船名 コンテナ船 EVER UNISON

事故種類 衝突（岸壁）

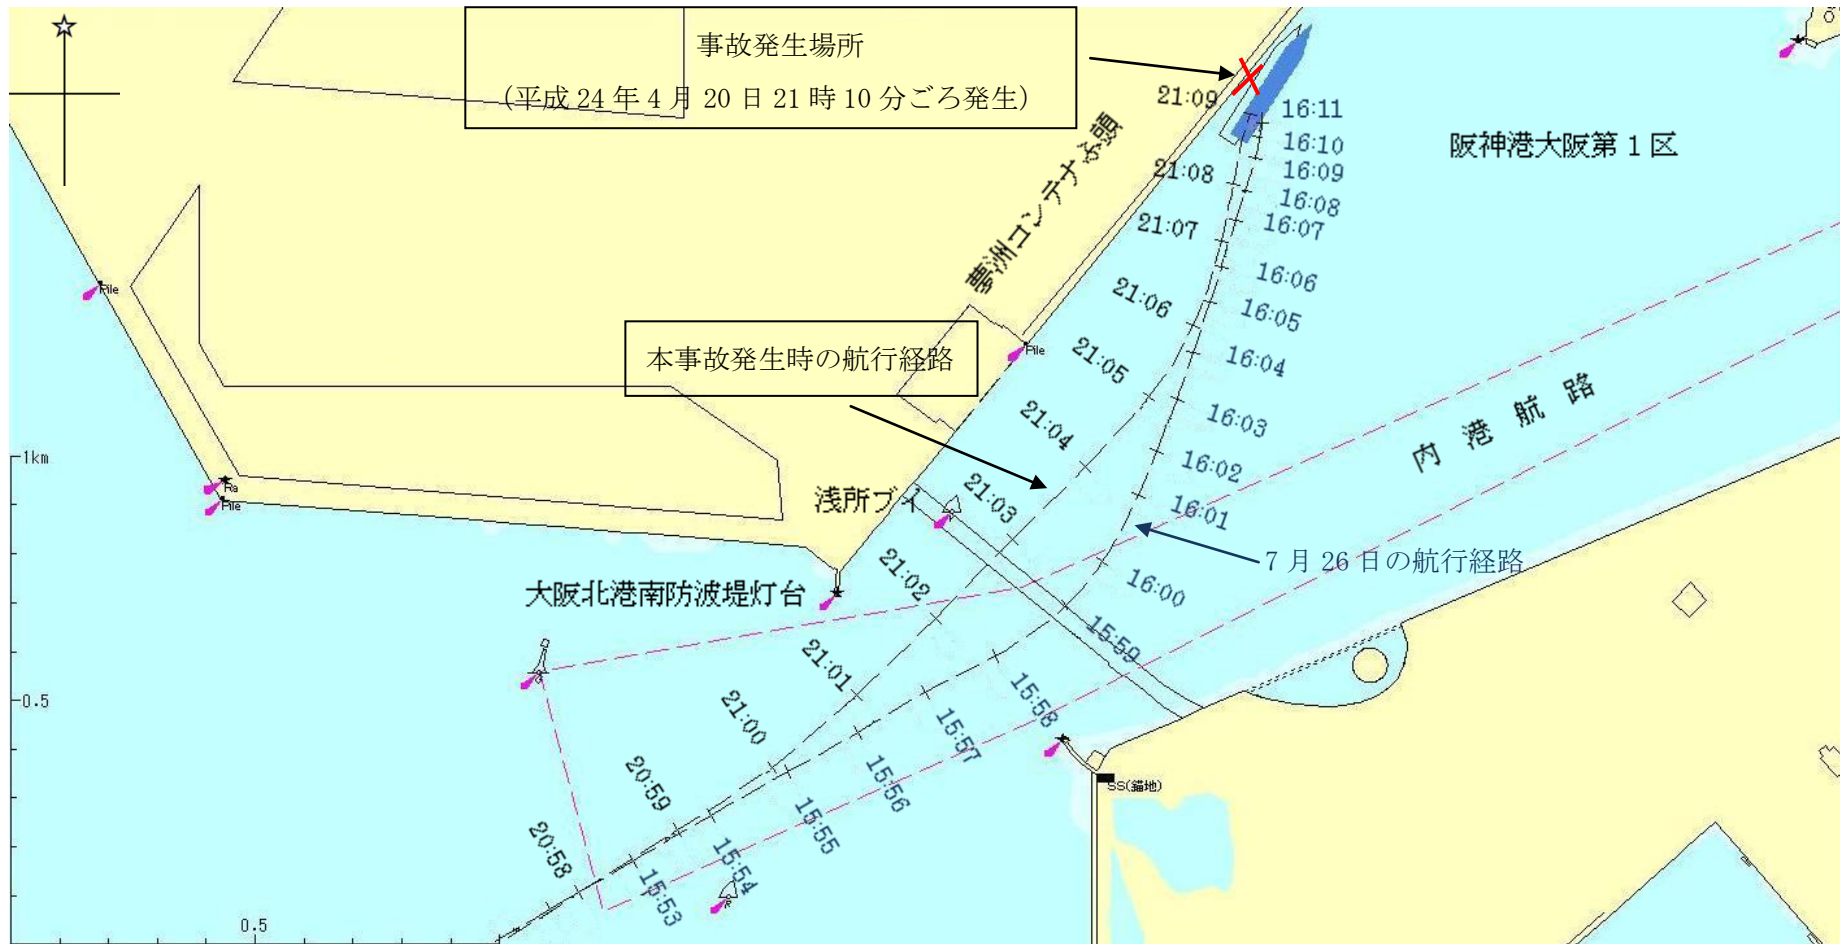
付図1 本事故発生時及び7月26日の各航行経路図

- (1) 内港航路西口を通過したのは、15時52分33秒ごろであり、船首方位約059°、対地針路約060°及び速力約6.4knであった。
- (2) 内港航路北側境界を通過したのは、16時00分12秒ごろであり、船首方位約025°、対地針路約033°及び速力約4.5knであった。
- (3) 本件岸壁の前面に達したのは、16時11分53秒ごろであり、船首方位約033°、対地針路約348°、速力約0.7kn及び離隔距離約40mであった。

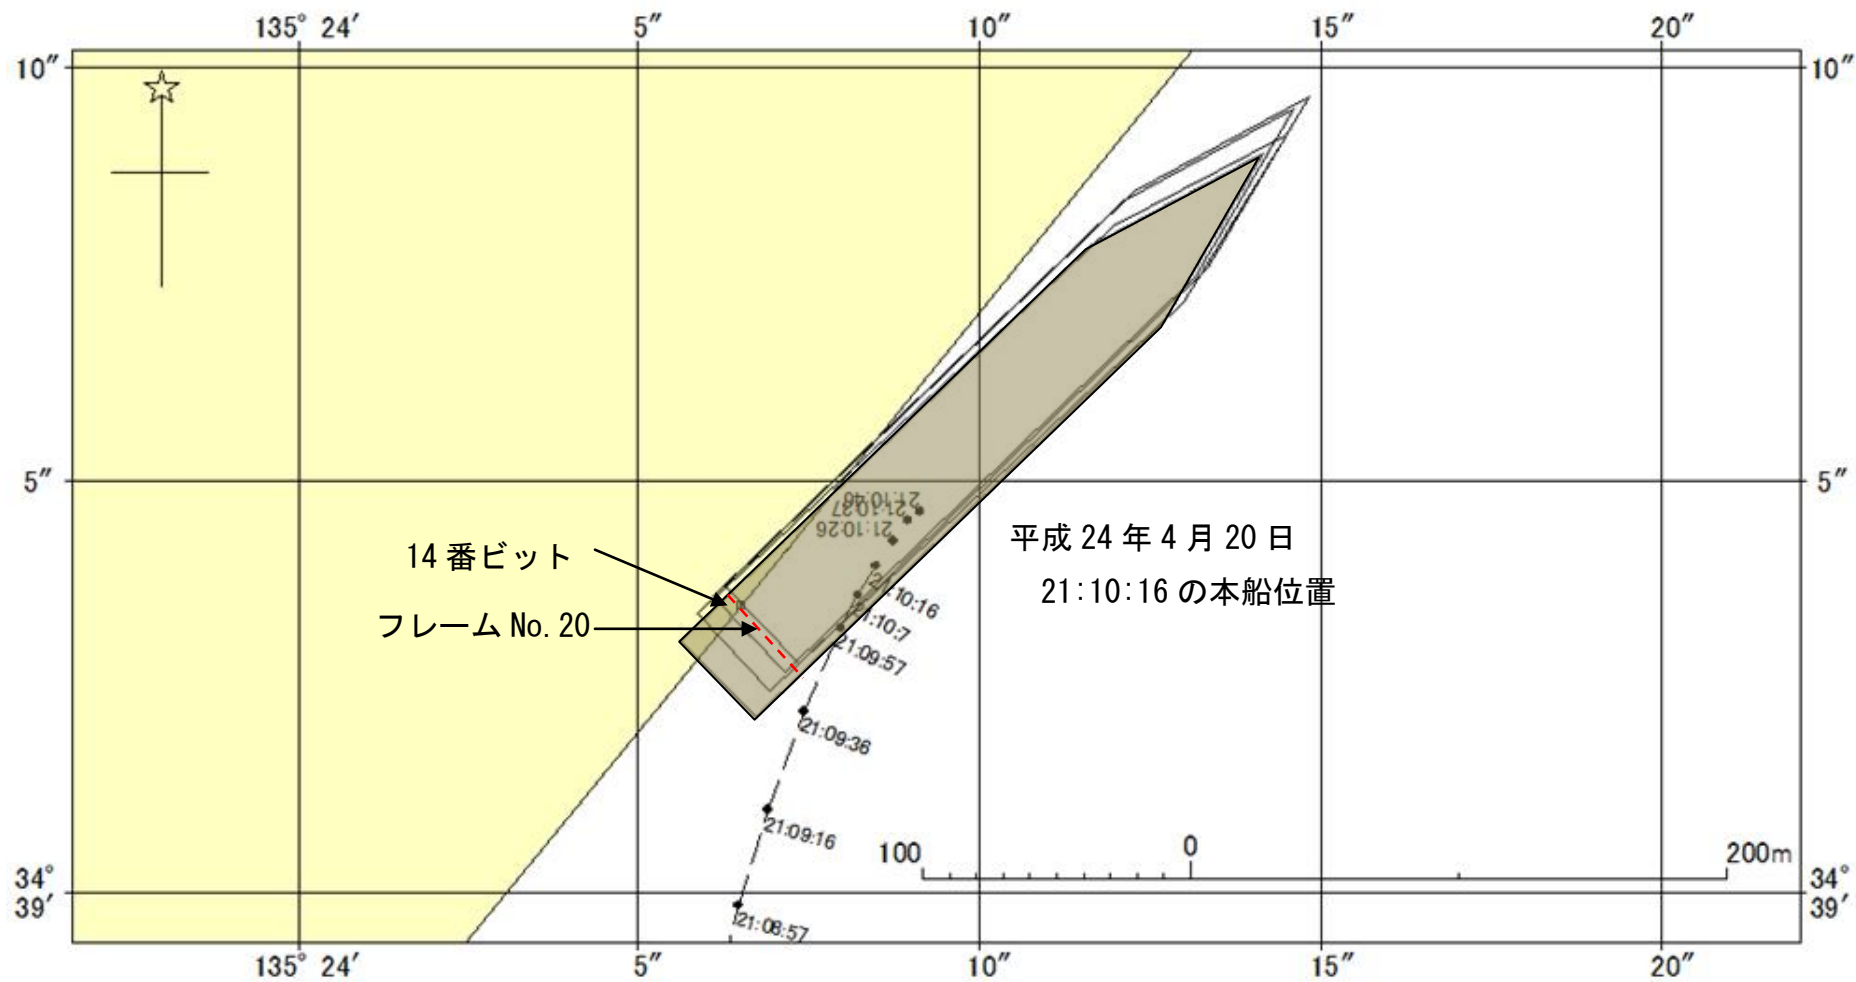
付図2 本事故発生時の本船位置図

2.1、2.3、2.4及び2.8.2から、本事故の発生日時は、船体に凹損が生じたフレームNo.20の位置及び周辺に船体塗色と同色の塗料片が散乱していたNo.14ビットの位置とが重なる21時10分ごろであり、発生場所は、大阪北港南防波堤灯台から038°1,360m付近であったものと考えられる。

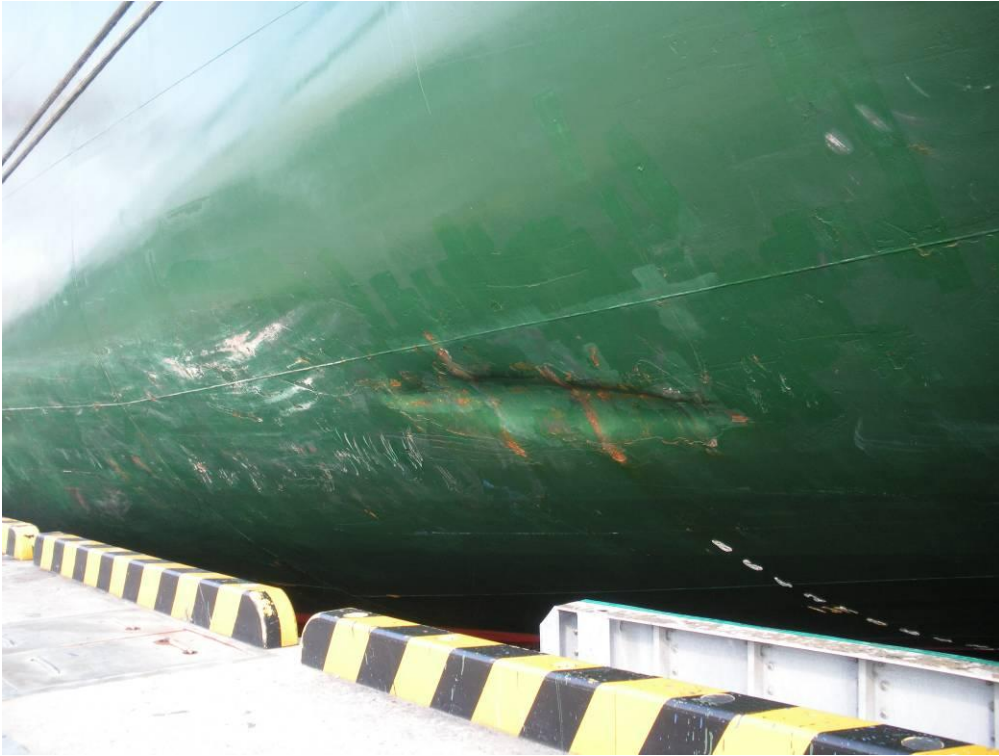
本船は、船尾端から約26.3mの所に位置するフレームNo.20付近の左舷後部の外板に幅約1m、長さ約2.5m及び深さ約0.3mの凹損並びにその前方に長さ約10mの擦過傷を生じていた。

写真 3 左舷後部外板の凹損

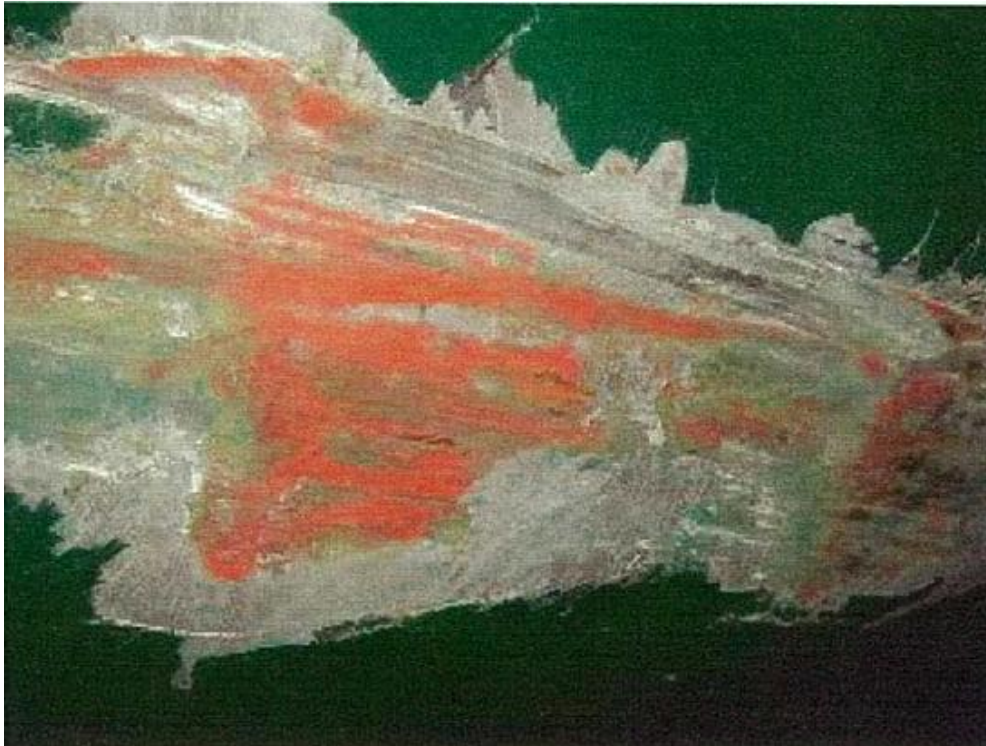
写真 4 左舷後部外板の擦過傷

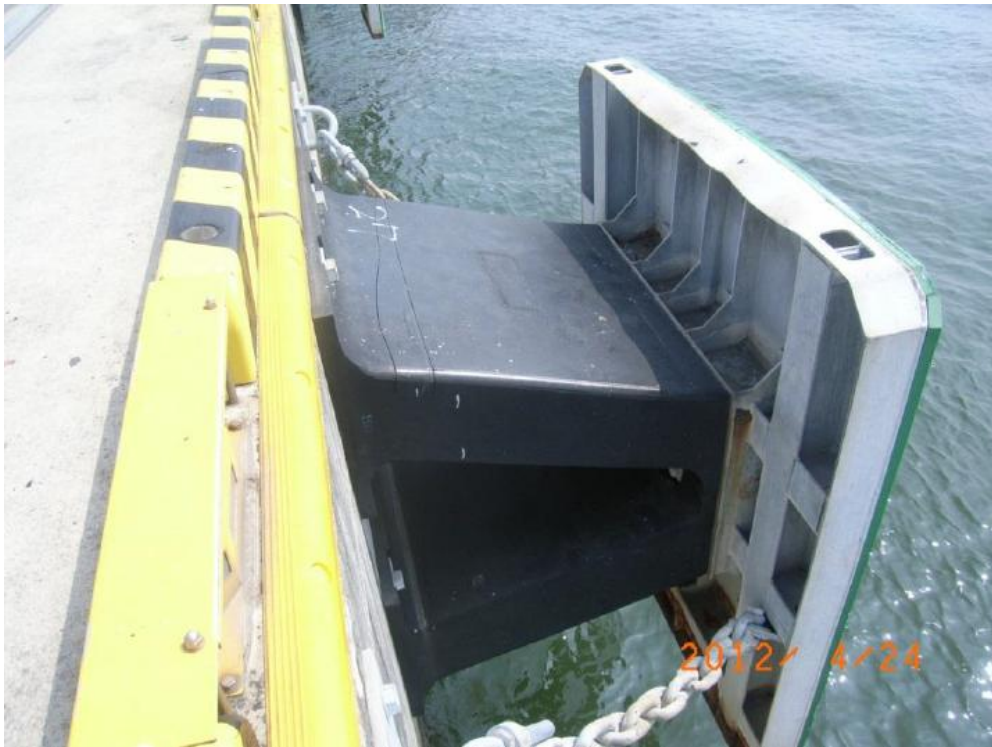
本件岸壁は、No.14ビットの北側に位置する2基の防舷材及び4基の車止めを損傷し、No.14ビットの周囲に船体色と同じ色の塗料片が散乱していた。

写真5 防舷材

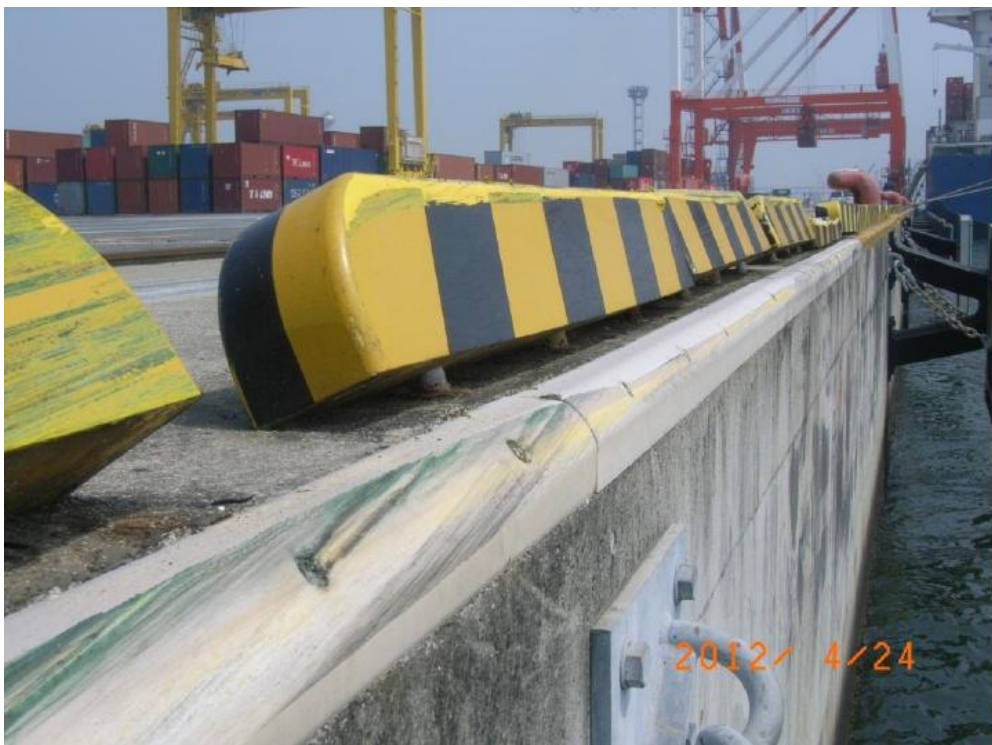
写真6 車止め

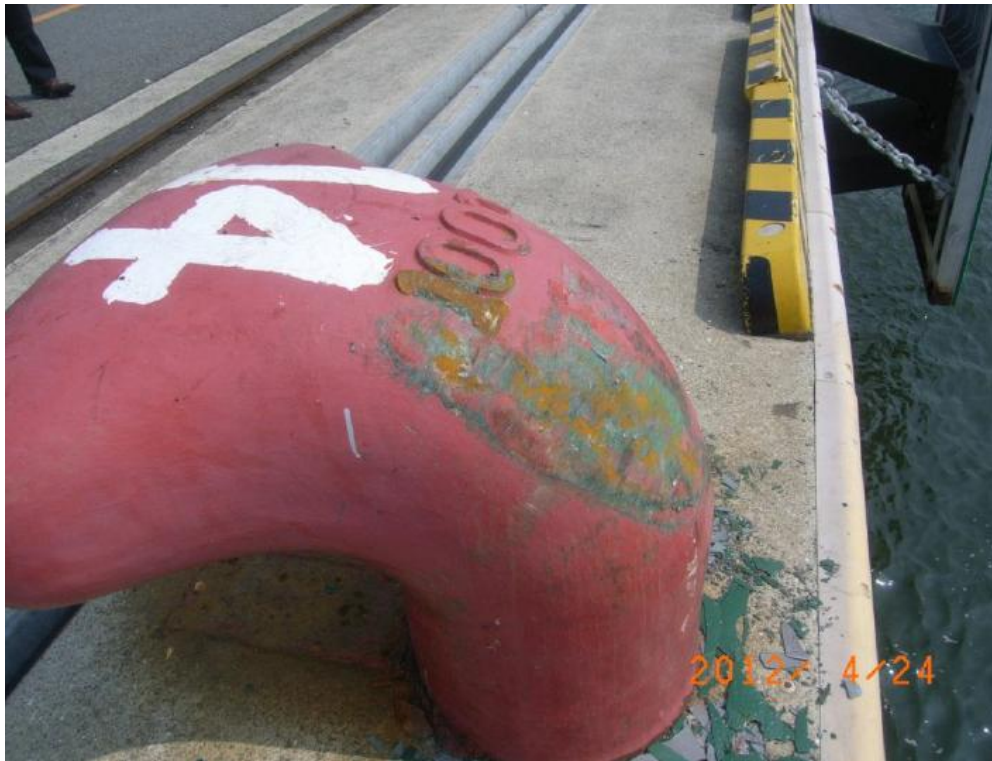
写真7 No.14ビット
