MA2013-5

船 舶 事 故 調 査 報 告 書

## 2 遊漁船第十八泰幸丸釣り客負傷

# 船舶事故調査報告書

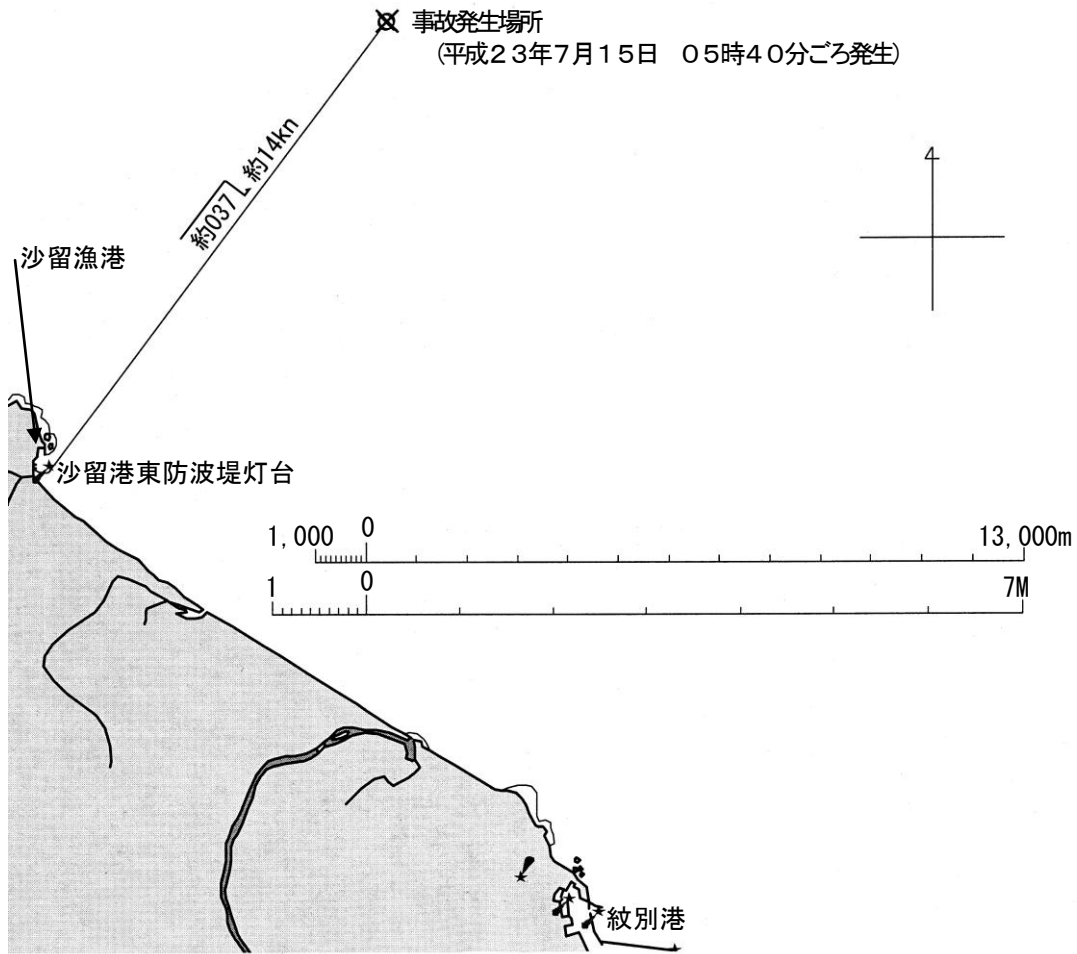
付図1 推定航行経路図

本事故の発生日時は、平成23年7月15日05時40分ごろで、発生場所は、沙留港東防波堤灯台から037°5.9M付近であった。

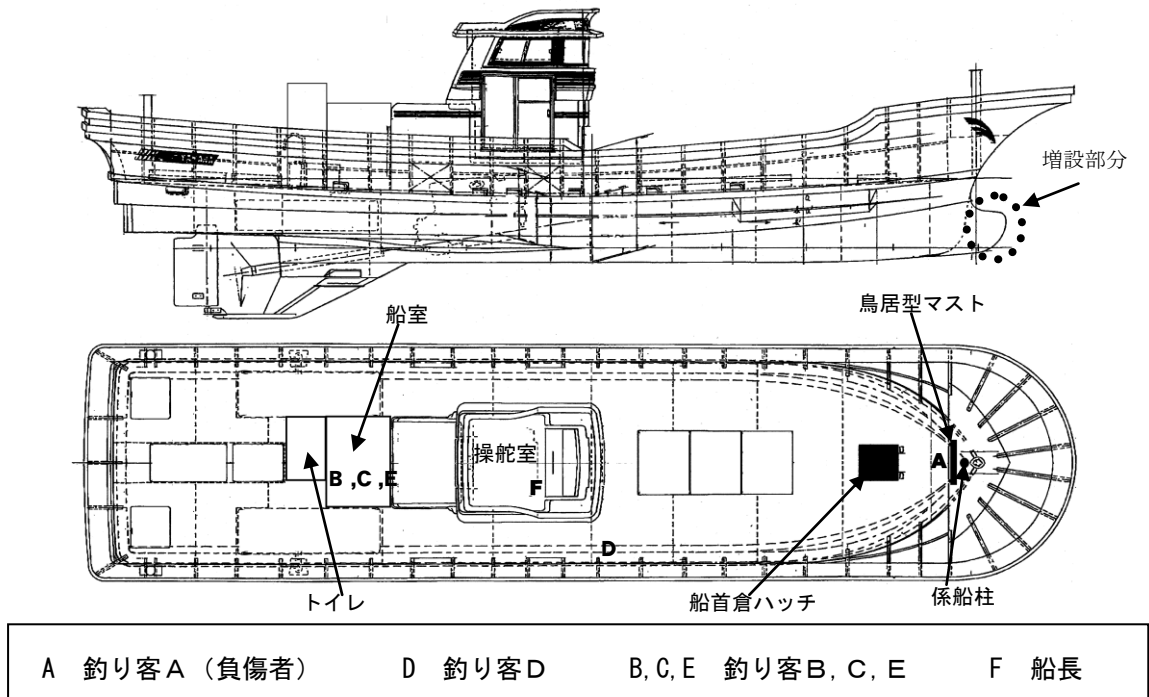
付図2 船体概要及び乗船位置図

釣り客Aは船首寄りの甲板上に置いたクーラーボックスに腰を掛け、釣り客Dは、ほぼ船体中央部にある操舵室の右斜め前方の甲板上に置いたクーラーボックスの上に船尾方を向いた姿勢で腰を掛けていた。

釣り客Aは、クーラーボックスに腰を掛けていたところ、船体の縦揺れに伴いクーラーボックスが滑ったため、船首方に移動して船首甲板後端右舷側にあるステップ上に船尾方を向いて腰を掛けていたが、腰が船首甲板後端部に当たって痛かったため、船首甲板上に設置された鳥居型マストの後方に移動し、鳥居型マストから逆L字型に延びる2本の鉄棒（以下「本件鉄棒」という。）を両手でつかみ、立った姿勢で船首方の海面を眺めていた。

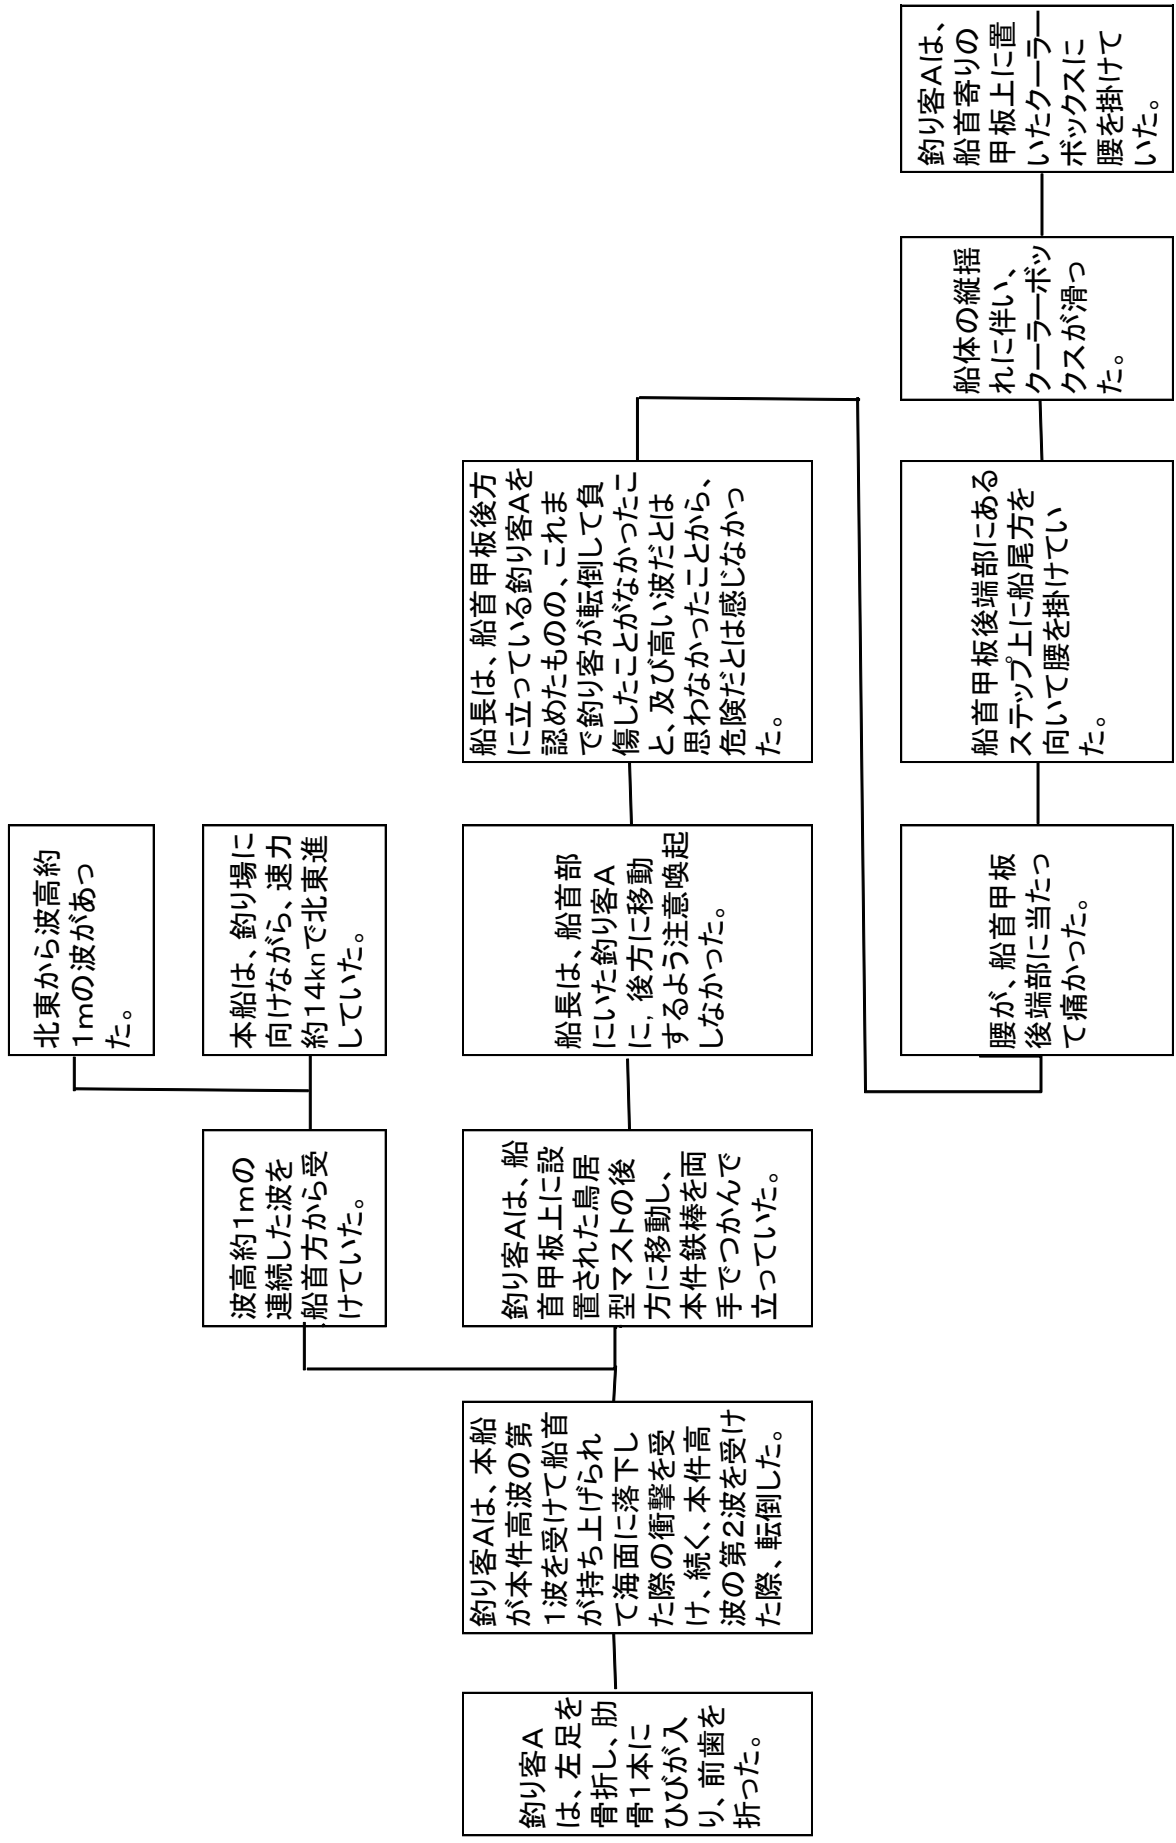
付図3 なぜなぜ分析

- (1) 本船は、沙留港東防波堤灯台北東方沖を沙留漁港北東方沖の釣り場に向け、波高約1mの北東からの連続した波を船首方から受けながら、針路約037°として速力約14knで航行していた。
- (2) 本船は、約14knの速力で航行していたことから、本件高波を正船首方から受けて船首が持ち上げられて海面に落下した際に衝撃が生じた。
- (3) 釣り客Aは、船首甲板上に設置された鳥居型マストの後方に立っていたことから、本件高波の第1波を受け、船首が持ち上げられて海面に落下した際の船体への衝撃により左足を骨折し、続く第2波を受けた際、本件鉄棒から両手が離れて体を支え切れず、船首方にあった係船柱に顔が当たり、その反動で転倒し、肋骨1本にひびが入り、前歯を折った。

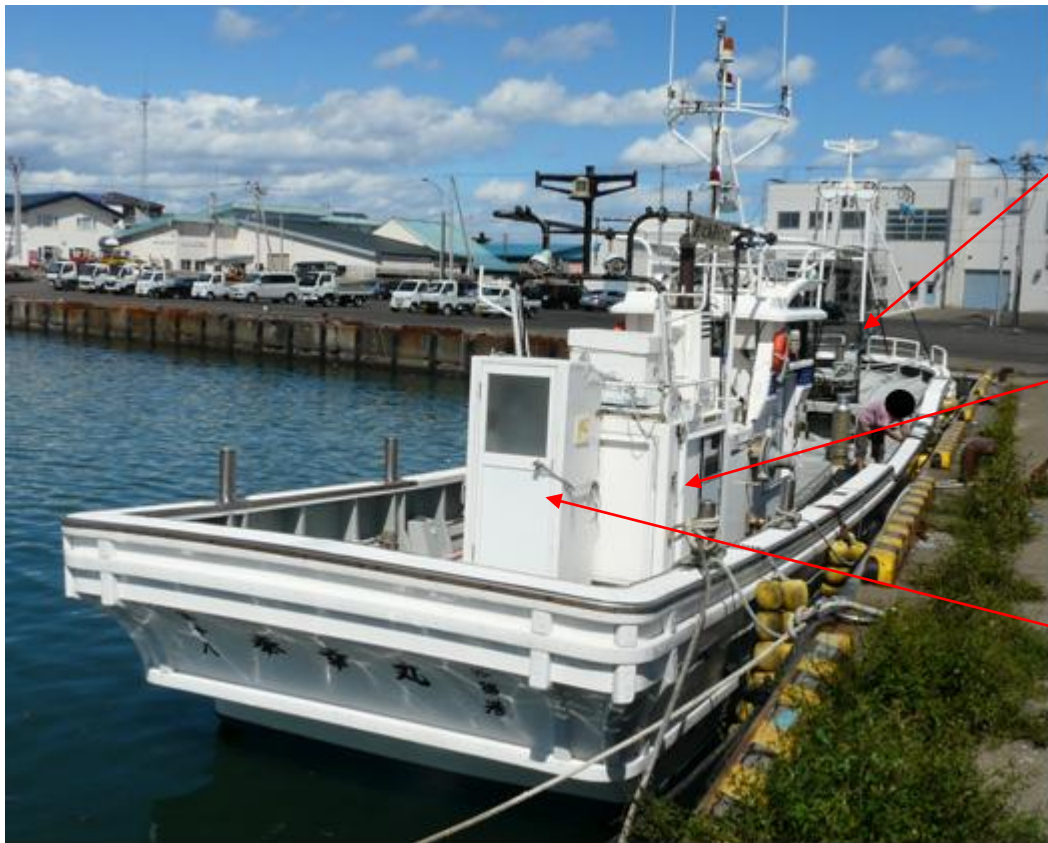
写真1 船体全景

本船は、ほぼ船体中央部に操舵室を備えたFRP製の遊漁船であり、操舵室から船尾方に向け、機関室囲壁、船室、トイレが設けられていた。また、

船首部は船首甲板上に鳥居型マストが、その船尾方には船首倉ハッチがそれぞれ設けられ、ハッチ蓋の高さは甲板上約10cmであり、同ハッチより船尾方の甲板上には一面に滑り止めのゴムが貼られていた。

縦揺れ防止のため、球状船首を増設した。

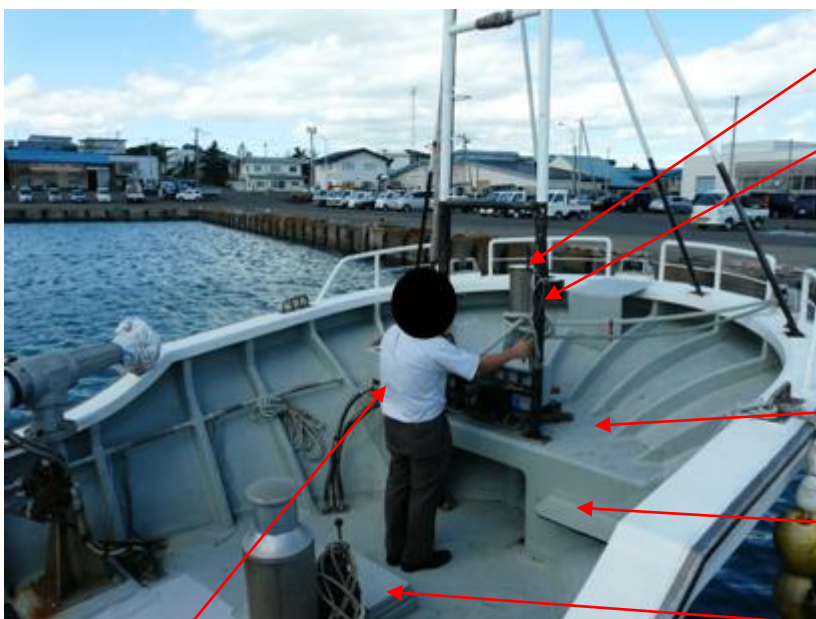
写真2 鳥居型マスト等の状況

釣り客Aは、腰が船首甲板後端部に当たって痛かったので、船首甲板上に設置された鳥居型マストの後方に移動し、本件鉄棒を両手でつかんで立っていたところ、本件高波の第1波を受け、船首が持ち上げられて海面に落下した際の船体への衝撃で左足を骨折し、続く本件高波の第2波を受けた際、本件鉄棒から両手が離れ、体を支え切れなくなり、船首にあった係船柱に顔が当たり、その反動で後方に転倒し、船首倉ハッチで胸を打ち、肋骨1本にひびが入り、前歯を折った。

釣り客Aがつかまっていた本件鉄棒

釣り客Aの体勢

航行中、釣り客が船体動揺の影響を強く受ける船首付近に立ち入らないよう注意することとした。
