船 舶 事 故 調 査 報 告 書

3 瀬渡船あらかぜ衝突 (防波堤)

船舶事故調査報告書

船種船名 瀬渡船 あらかぜ
船舶番号 200-37542 北海道
総トン数 6.2トン

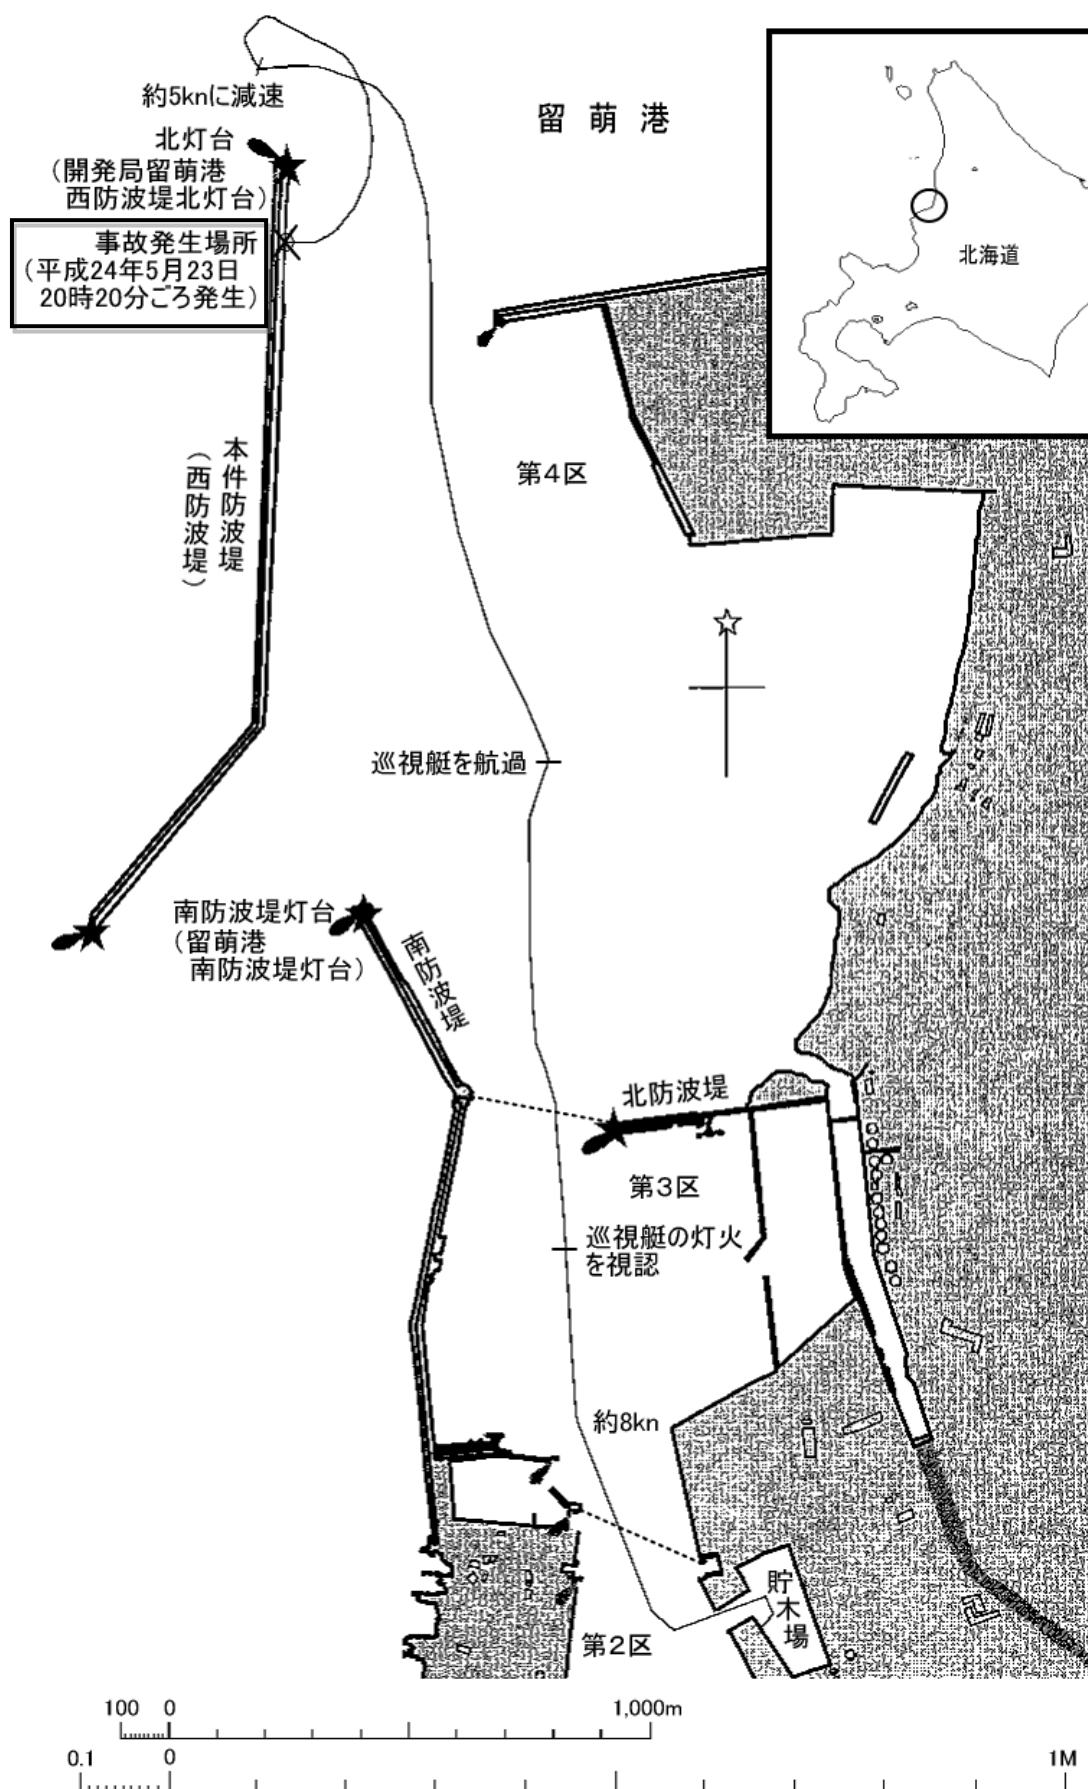
付図1 推定航行経路図

本船は、留萌港内を北進したのち、留萌港第4区西防波堤（以下「本件防波堤」という。）北端を通過した所で右旋回したのちに西進し、北緯43°58.388' 東経141°37.894'（日本測地系）の本件防波堤北端付近に衝突した。

船長は、本件防波堤の北端から南へ約200mの港内側にある防波堤上へ通じる階段付近に本船を左舷着けする予定であり、本船は、係留地を出発して浅瀬を避けて右転したのち、開発局留萌港西防波堤北灯台（以下「北灯台」という。）を目標としてほぼ北の針路とし、速力を約8ノット（kn）（対地速力、以下同じ。）に定めて留萌港内を航行した。

本船は、北灯台から155°1,350m付近で南進する巡視艇を左舷対左舷で通過して更に北進を続けたが、船長は、ときおり、船尾方を振り返って釣り客と雑談をしているうち、本件防波堤北端の北灯台を本件防波堤の南方に位置する留萌港第4区南防波堤北端の留萌港南防波堤灯台（以下「南防波堤灯台」という。）と誤認し、瀬渡しの目的地である本件防波堤を通過したのち、20時15分ごろ北灯台の北方200m付近に達した。

船長は、留萌港の南西方に位置する北海道増毛町の街の灯りが見えたことから、本船が本件防波堤を通過してしまったことに気付いて約5knに減速し、釣り客の方を振り返って「出ちゃった」と告げ、レーダーを使用して本船と本件防波堤北端との距離を確認したのち、接舷予定場所に左舷着けしようと思い、同場所に向かって右旋回を始めた。

船長は、右旋回のものち、舵を中央に戻して操舵室左舷側の窓を通して船外に視線を向け、防波堤はまだ見えないか、まだ見えないかと思いながら西進を続けているうち、釣り客Bが「ぶつかる」と声を上げて間もなく、20時20分ごろ、本船は、約5knの速力及び舵中央で船首部が本件防波堤北端から南へ180m付近の港内側にほぼ直角に衝突した。

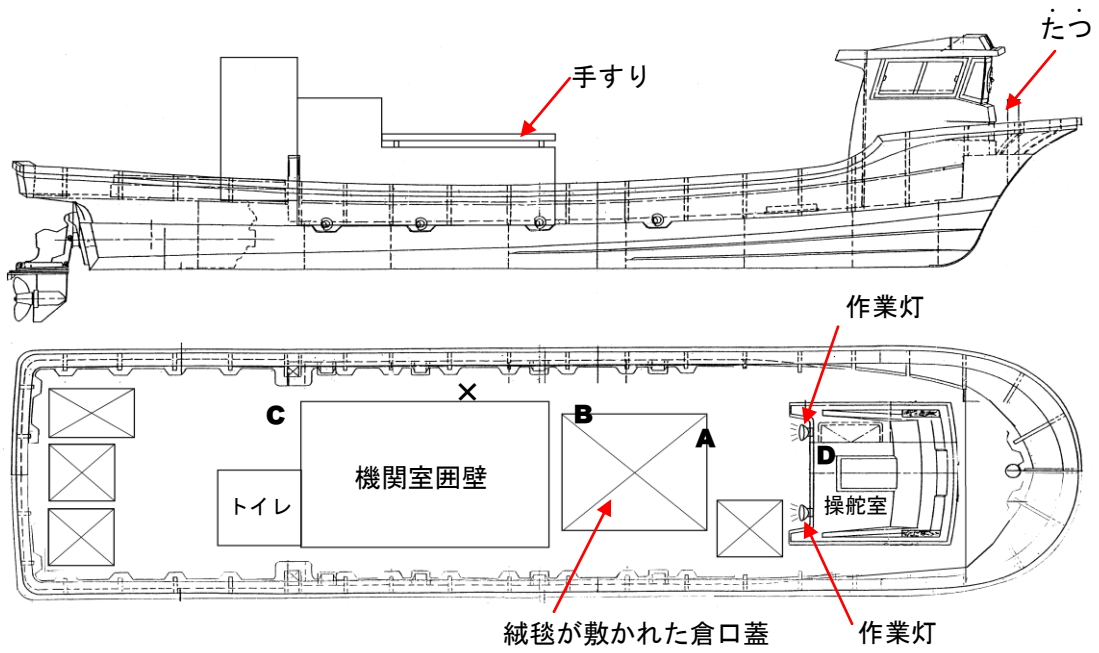
付図 2 船体概要及び乗船位置図

船長は、操舵室内で舵輪を持ち、手動操舵で操船に当たり、釣り客Aは倉口蓋の船首端中央に船首方を向いて腰を掛け、釣り客Bはその後方左舷側に、釣り客Cは船尾にあるトイレの左舷側の甲板上にそれぞれ位置していた。

操舵室の室内高は約165cm、舳先から操舵室前壁までは約2m、操舵室前壁から本事故当時の操船位置である舵輪後方までは約90cm、海面から操舵室床面までは約50cmであった。

立った状態での船長の足元からの眼高は約155cmであり、事故当時の操船位置である舵輪後方から前方に死角となるものはなく、船首方の見通しは良好であったが、操舵室前壁及び天井部により上方の視界は遮られていた。

① 船長は、目視に頼って航行していたことから、船橋前面窓上端の海面からの高さは約2m、船長の海面からの眼高は約2mであり、船橋前壁から船尾方へ約0.9mの位置で操船していた船長は、船橋前壁及び操舵室天井が妨げとなり、眼高より約4m上部に位置する海面からの高さ約6mとなる本件防波堤の上端が視認できず、また、海面からの高さ約8mとなる北灯台の灯光も視認できなかった。

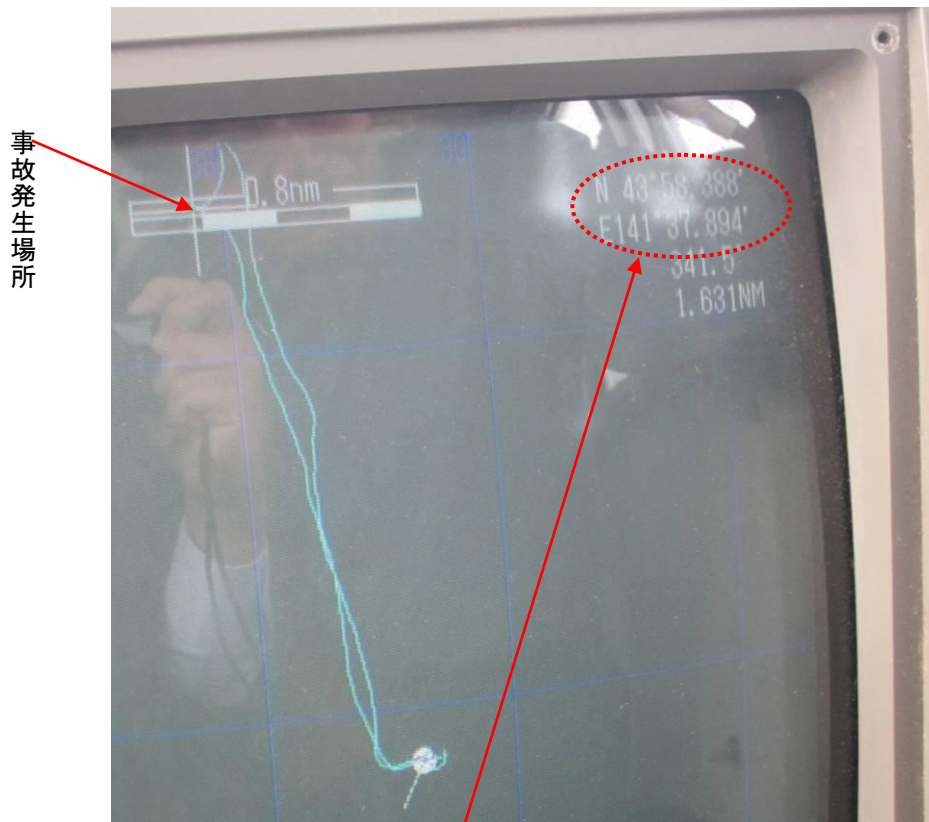
写真 1 GPSプロッター航跡映像

事故発生場所の緯度経度
北緯 43° 58.388′ 東経 141° 37.894′ (日本測地系) 付近

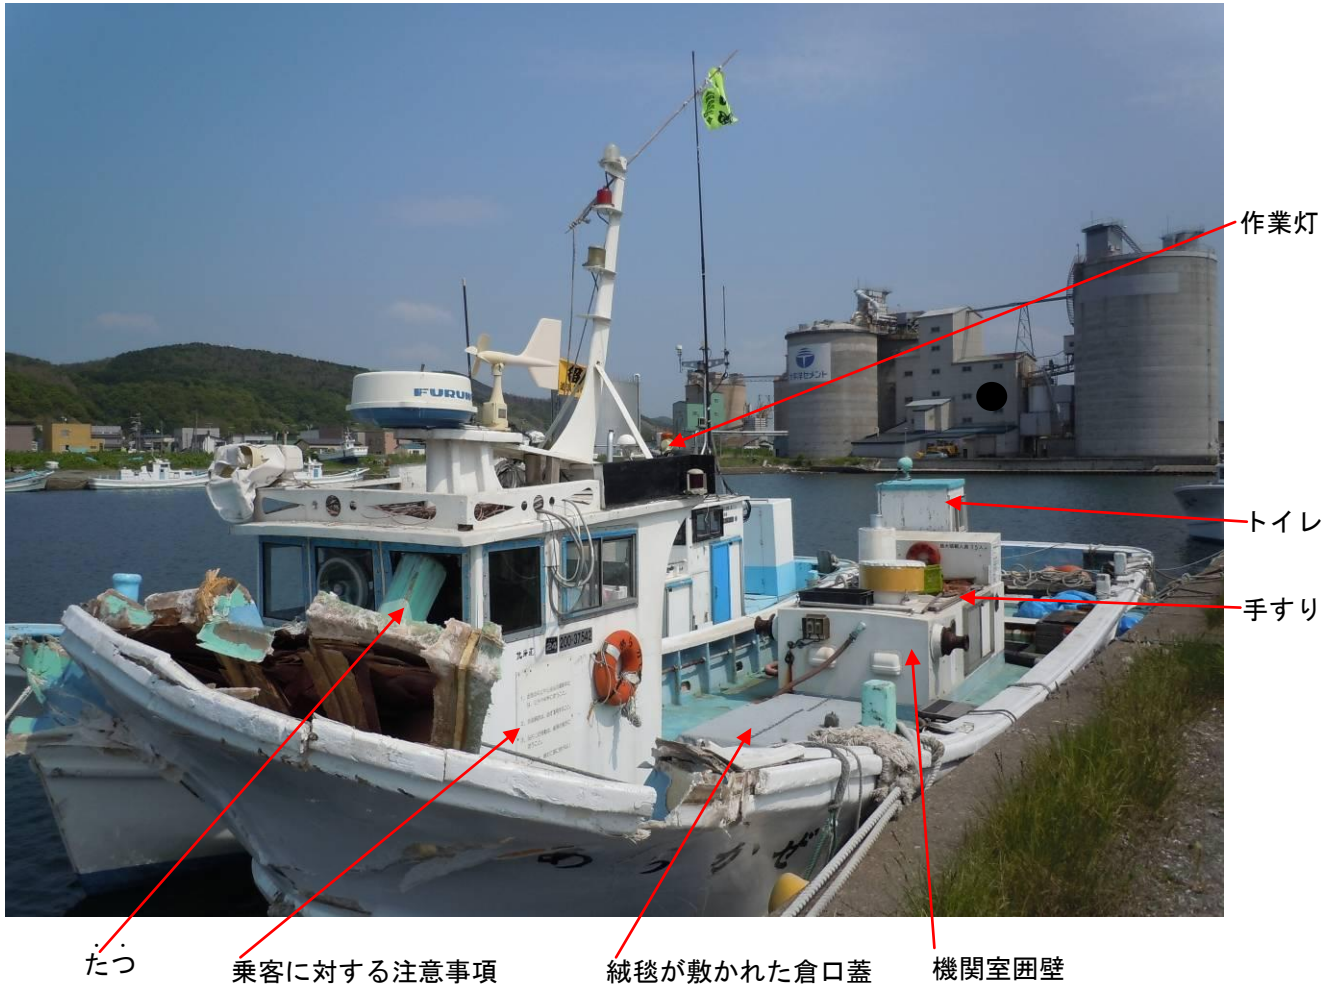
写真2 船体全景

船長の口述及び現場調査によれば、本船の船首部が圧壊し、操舵室方向に倒壊した

船首部のたつにより操舵室前面左舷側外壁及び窓が破損するとともに、主機計器盤が脱落したが、浸水はなかった。

2.3から、本船は、船首部が圧壊し、操舵室方向に倒壊した船首部のたつにより操舵室前面左舷側外壁及び窓が破損するとともに、主機計器盤が脱落したが、浸水はなかったものと考えられる。

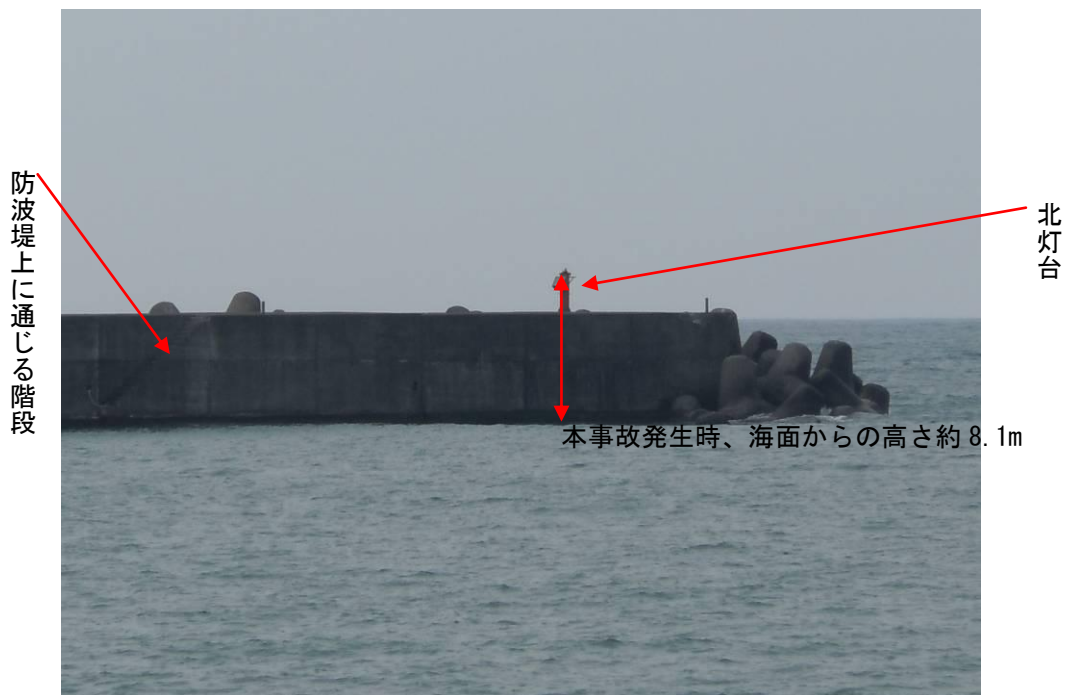
写真3 本件防波堤及び北灯台

本件防波堤は、北端から約180°方向に約1,180mのところ屈曲して約217°方向に約570m延びており、平均水面からの高さは約6.1mであり、北端に北灯台が設置されている。

したがって、船長は、釣り客の安全を確保するため、見張りを適切に行うことができる位置で操船するとともに、視界が良好な場合でも航海計器を適切に使用して航行することが必要である。
