船 舶 事 故 調 査 報 告 書

72 旅客船兼自動車渡船フェリーニューこしき衝突（可動橋）

船舶事故調査報告書

平成25年5月9日

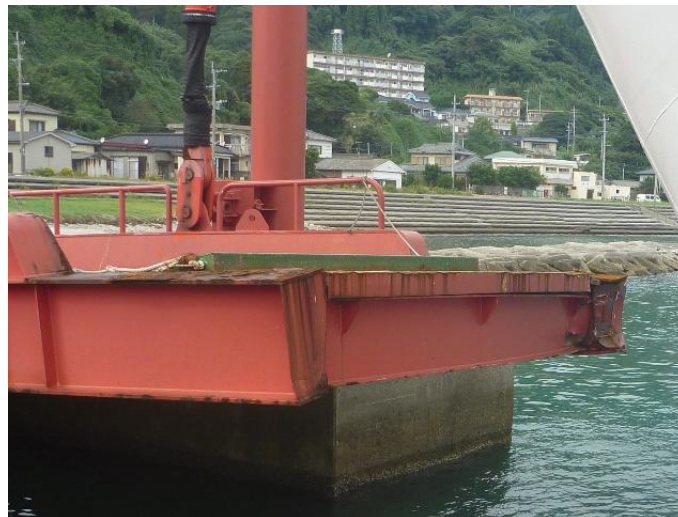
写真2 可動橋の損傷状況（桁の曲損）

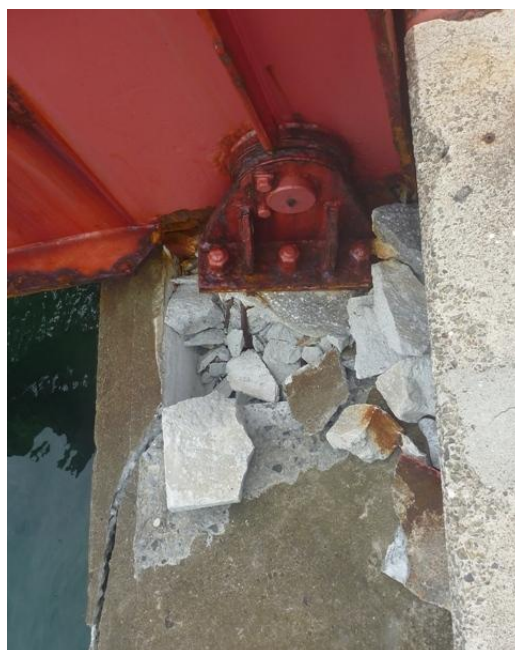
写真3 可動橋の損傷状況（取付け部損壊）
