船舶事故調査報告書

平成26年11月20日
 運輸安全委員会（海事専門部会）議決
 委員 庄 司 邦 昭（部会長）
 委員 小須田 敏
 委員 根 本 美 奈

事故種類	衝突
発生日時	平成26年2月8日（土） 06時25分ごろ
発生場所	北海道苫小牧市苫小牧港第1区の日之出・電気化学ふ頭2号岸壁付近 苫小牧港西防波堤灯台から真方位054.5°3海里付近 （概位 北緯42°39.0′ 東経141°40.5′）
事故調査の経過	平成26年2月27日、本事故の調査を担当する主管調査官（函館事務所）を指名した。 原因関係者から意見聴取を行った。
事実情報 船種船名、総トン数 船舶番号、船舶所有者等 L×B×D、船質 機関、出力、進水等	A 旅客フェリー さんふらわあ しれとこ、11,410トン 136852、商船三井フェリー株式会社 190.00m×26.40m×18.35m、鋼 ディーゼル機関2基、29,160kW（合計）、平成13年6月 B セメント運搬船 第六芙蓉丸、3,610トン 141212、独立行政法人鉄道建設・運輸施設整備支援機構 及び新和内航海運株式会社 98.00m×16.00m×8.50m、鋼 ディーゼル機関、2,721kW、平成22年1月
乗組員等に関する情報	A 船長A 男性 59歳 一級海技士（航海） 免許年月日 平成16年6月18日 免状交付年月日 平成21年6月18日 免状有効期間満了日 平成26年6月17日 B 船長B 男性 53歳 四級海技士（航海） 免許年月日 平成14年4月3日 免状交付年月日 平成24年3月16日 免状有効期間満了日 平成29年4月2日
死傷者等	なし
損傷	A 左舷船首外板に凹損及び擦過傷 B 船首外板に凹損等
事故の経過	A船は、船長Aほか20人が乗り組み、苫小牧港第1区の日之出・電気化学ふ頭2号岸壁に出船右舷着けで係留していた。

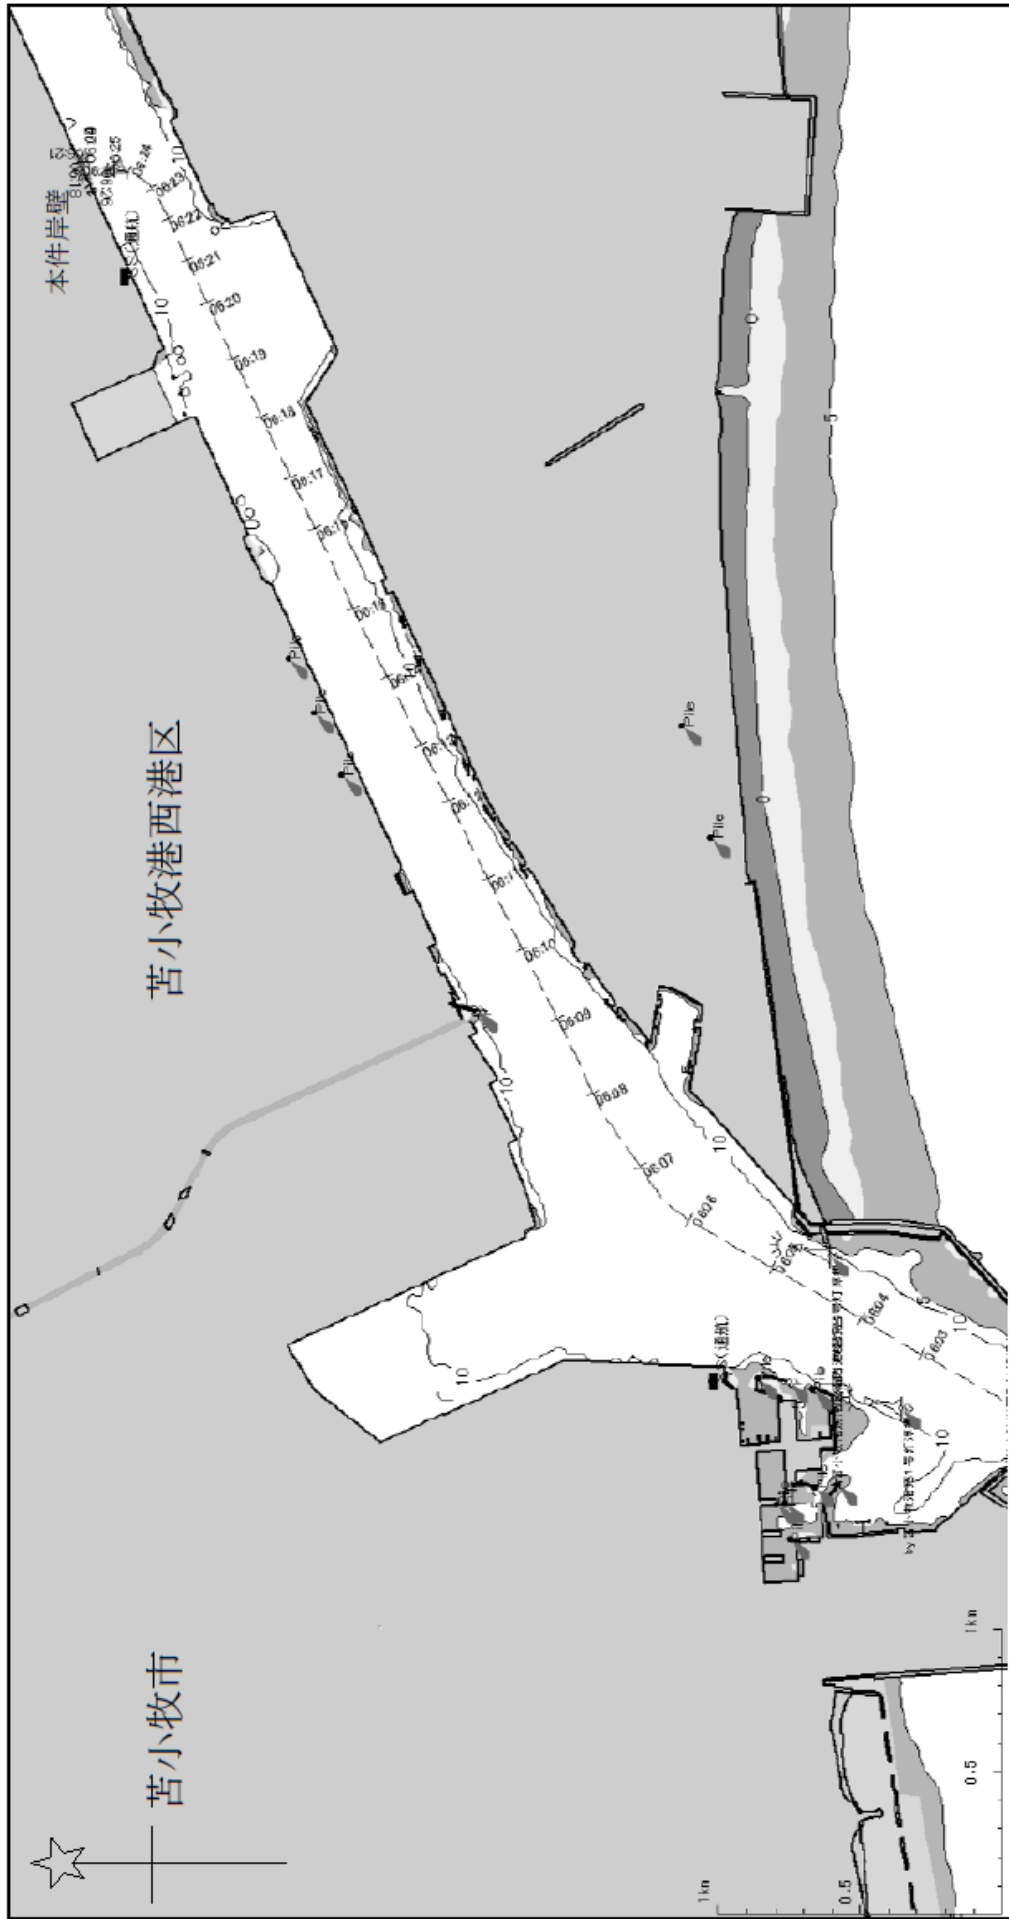
付图 1 推定航行経路图 (1)

<p>分析</p> <p>乗組員等の関与 船体・機関等の関与 気象・海象の関与 判明した事項の解析</p>	<p>A なし、B あり A なし、B あり A なし、B なし</p> <p>B船は、苫小牧港西港区の本件岸壁へ向けて北東進中、船長Bが、霧が晴れてA船及び本件岸壁を視認できる状態となり、左舷錨を投下して左回頭する時機を逸したことに気付いたが、左舷錨を投下しなくても着岸できるものと思い、主機を微速力後進にかけ、前進行きあし約4.5knで左回頭したことから、A船に接近し、主機を半速力後進に増速して左舷錨を投下したものの、A船と衝突したものと考えられる。</p>
<p>原因</p>	<p>本事故は、苫小牧港西港区において、A船が係留中、B船が本件岸壁へ向けて北東進中、船長Bが、霧が晴れてA船及び本件岸壁を視認できる状態となり、左舷錨を投下して左回頭する時機を逸したことに気付いたが、左舷錨を投下しなくても着岸できるものと思い、主機を微速力後進にかけ、前進行きあし約4.5knで左回頭したため、A船に接近し、主機を半速力後進に増速して左舷錨を投下したものの、A船と衝突したことにより発生したものと考えられる。</p>
<p>参考</p>	<p>今後の同種事故等の再発防止に役立つ事項として、次のことが考えられる。</p> <ul style="list-style-type: none"> ・レーダー等を活用して船位及び船速の確認を適切に行うこと。 ・速力を十分に減じてから着岸作業を行うこと。
