船舶事故調査報告書

平成26年11月20日
 運輸安全委員会（海事専門部会）議決
 委員 庄司邦昭（部会長）
 委員 小須田 敏
 委員 根本美奈

事故種類	衝突（岸壁）
発生日時	平成26年6月9日（月） 13時43分ごろ
発生場所	鹿児島県与論町与論港 ^{ともしり} 供利 与論港供利指向灯から真方位187° 500m付近 （概位 北緯27° 02.1′ 東経128° 24.0′）
事故調査の経過	平成26年6月12日、本事故の調査を担当する主管調査官（那覇事務所）ほか1人の地方事故調査官を指名した。 原因関係者から意見聴取を行った。
事実情報 船種船名、総トン数 船舶番号、船舶所有者等 L×B×D、船質 機関、出力、進水等	貨客船兼自動車渡船 クイーンコーラルプラス、5,910トン 140856、マリックスライン株式会社、独立行政法人鉄道建設・運輸施設整備支援機構 143.3m×21.6m×14.0m、鋼 ディーゼル機関2基、13,240kW（合計）、平成20年7月23日
乗組員等に関する情報	船長 男性 56歳 一級海技士（航海） 免許年月日 平成6年12月1日 免状交付年月日 平成20年12月15日 免状有効期間満了日 平成26年11月30日
死傷者等	なし
損傷	本船 右舷中央部に亀裂を伴う凹損 岸壁 コンクリート壁に欠損
事故の経過	本船は、船長ほか23人が乗り組み、旅客118人を乗せ、車両30台及び貨物346tを積載し、船長が操舵を行い、三等航海士を主機遠隔操縦ハンドルの操作に当たらせ、与論港供利のフェリー岸壁に出船右舷着けするため、同岸壁の西方沖で左転し、対地速力約5～6ノットで東進した。 船長は、本船が「フェリー岸壁前縁（南北方）を南側に延長したライン」（以下「本件ライン」という。）付近に達した頃、リモコン操作に切り替えた舵及びバウスラストを併用して右回頭を始めるとともに、両舷機を後進半速とし、本件ラインとほぼ平行とした態勢で前進の行きあしを止め、後進の行きあしとした。

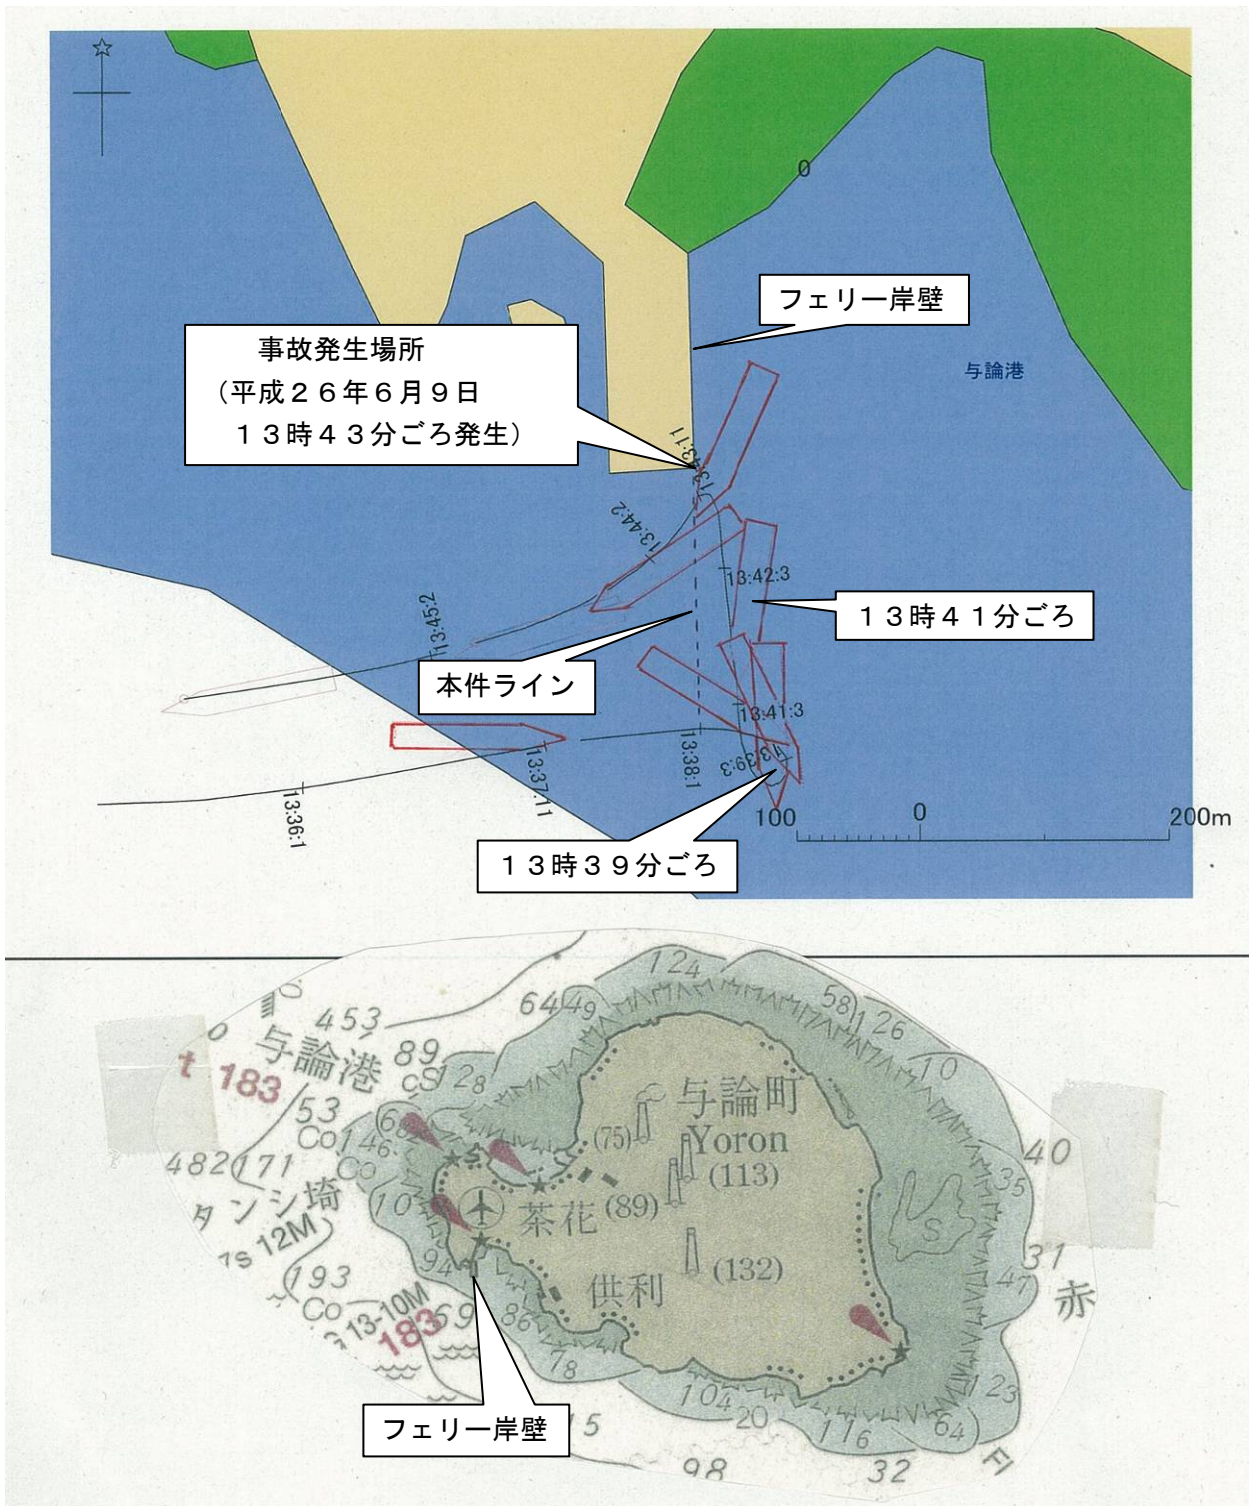
付図1 航行経路図

<p>気象・海象の関与 判明した事項の解析</p>	<p>あり</p> <p>本船は、与論港供利のフェリー岸壁に着岸作業中、左舷側からの風潮流により予想以上に船体がフェリー岸壁へ圧流されたことから、右舷中央部がフェリー岸壁に衝突したものと考えられる。</p>
<p>原因</p>	<p>本事故は、本船が、与論港供利のフェリー岸壁に着岸作業中、左舷側からの風潮流により予想以上に船体が圧流されたため、右舷中央部がフェリー岸壁に衝突したことにより発生したものと考えられる。</p>
<p>参考</p>	<p>今後の同種事故等の再発防止に役立つ事項として、次のことが考えられる。</p> <ul style="list-style-type: none"> ・ 入港するに当たっては、気象及び海象の情報を勘案した操船をすること。
