船舶事故調査報告書

船種船名 旅客フェリー さんふらわあ ふらの

事故種類 乗組員死亡

平成26年3月6日

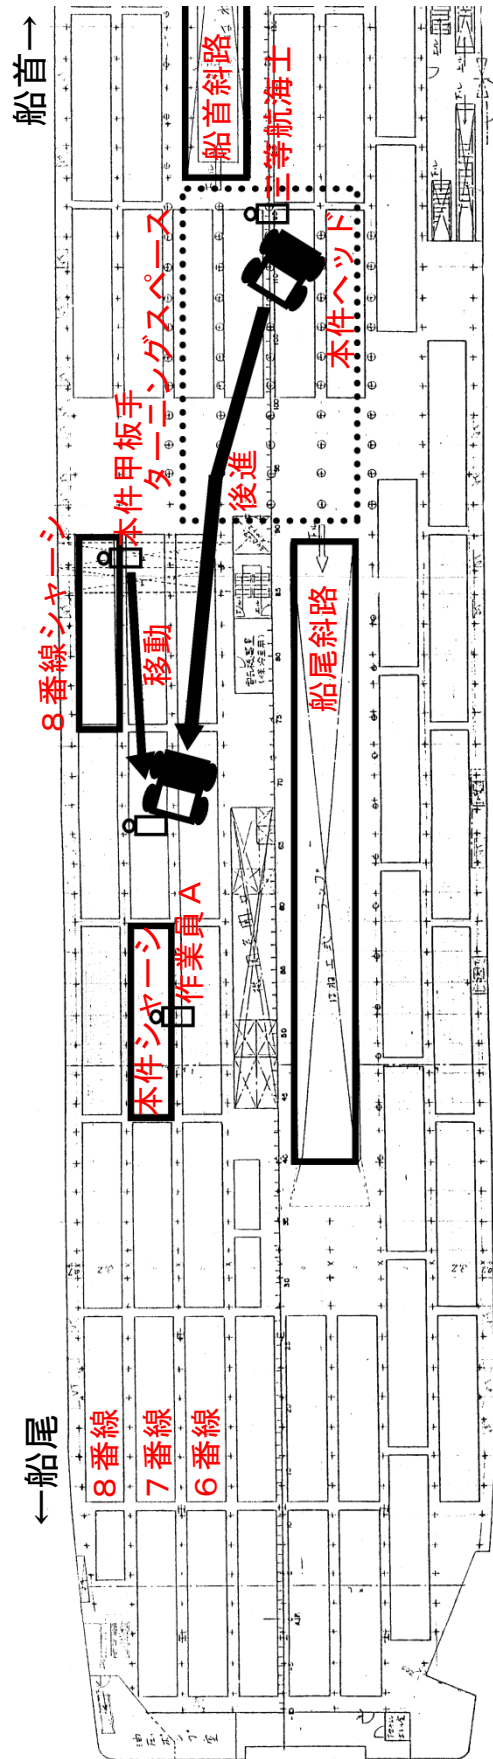
付図2 D甲板の概要及び本事故発生時の状況

陸揚げ作業時のD甲板の乗組員は、D甲板の作業指揮と共に船体中央付近のターニングスペースに上がって来たヘッドに対し、連結するシャーシの位置、移動開始及び停止の指示、シャーシ連結後のトレーラー(ヘッドとシャーシが連結された状態のもの)のターニングスペース付近での誘導などを行うD甲板作業指揮者が1人、甲板の中央から船首側の車両を誘導する車両誘導係が1人及び甲板の中央から船尾側の車両を誘導する車両誘導係が1人の計3人が配置され、本事故当日は、D甲板のターニングスペース付近にD甲板作業指揮者として三等航海士が、船尾側の車両誘導員として甲板手(以下「本件甲板手」という。)が、船首側の車両誘導員として甲板員Aがそれぞれ配置されていた。

本件運転手は、本件ヘッドの左後方の一部が死角（視界が制限される状態）となっていたが、6番線と7番線をまたぐようにし、船首尾方向に対して斜めに時速約5～6kmの速力で後進を行い、本件シャーシの手前約2～3mの所で7番線と平行となるようにしようとして運転した。

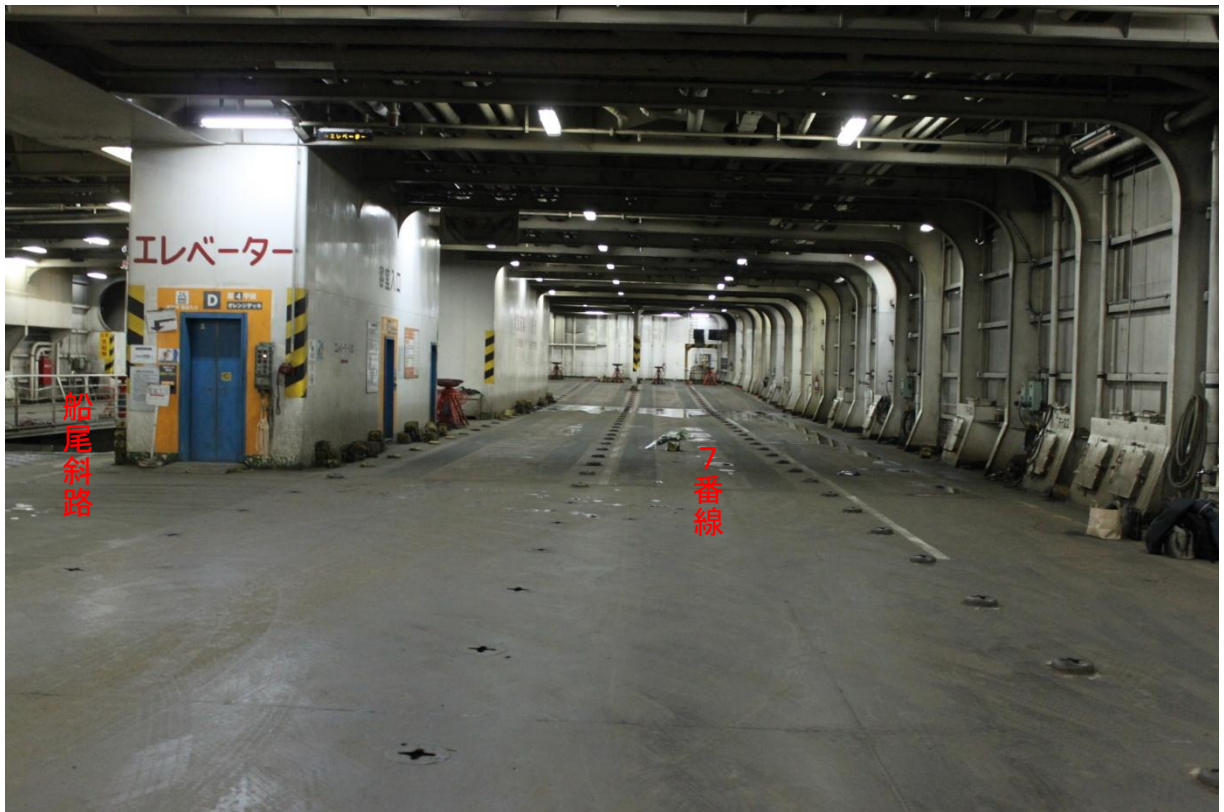
写真1 D甲板の状況

- (1) D甲板は、蛍光灯等の照明により、車両陸揚げ等の作業に支障のない明るさがあった。
- (2) D甲板には、車両積載のための車線が 8 本あり、各車線は、いずれも幅約 3.2 m であった。
- (3) 本件ヘッドが、D甲板ターニングスペース船首側付近で停止し、三等航海士の指示を受けた場所から、本件甲板手がひかれた場所までの距離は、約 30 m であった。
- (4) 本件ヘッドが、D甲板ターニングスペースの船首側付近で停止して三等航海士の指示を受けた場所に主管調査官が立って船尾方を見たところ、同場所から 8 番線シャーンがあった場所及び本件甲板手が本件ヘッドにひかれた場所を見通すことができた。

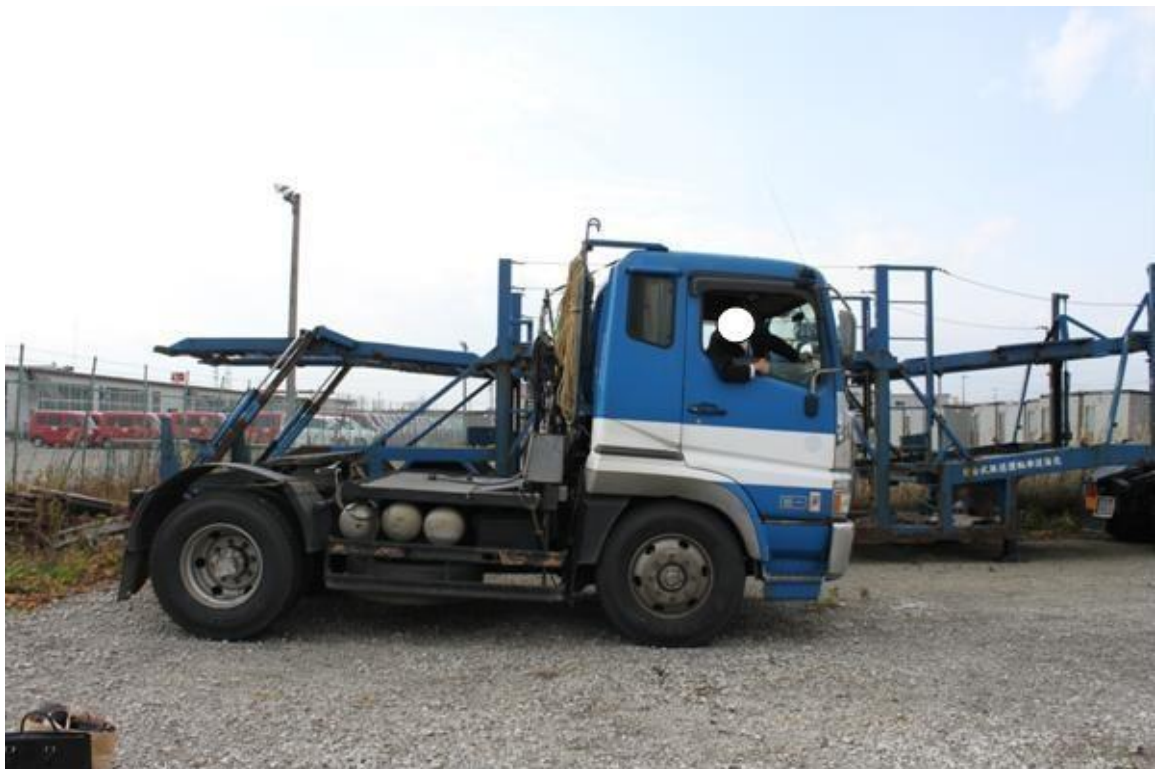
写真2 本件ヘッドの状況及び後進時の本件運転手の体勢

本件運転手は、本件ヘッドの運転席後部中央付近にある窓（以下「後部窓」という。）のカーテンがいつものように閉められていたので、バックミラーや後部窓を通して後方を見ることはなく、左側のサイドミラーで左後方を一見して人はいないと思い、左手をハンドルに掛け、運転席側の右ドアの窓から上半身を乗り出すようにして右手で右ドアをつかんだ体勢により、本件ヘッドの右後方を見ながら、後進を始めた。

- (1) 本件ヘッドは、運転席の右窓から身を乗り出してヘッド左後方を見たとき、ターンテーブルの幅約3/4から左側が車体右後部によって隠れ、死角となっていた。
- (2) 後部窓は、長さ約130cm、高さ約43cmであり、後部窓に掛けられたカーテンを開けて後方を見たところ、左後方に死角は生じなかった。

したがって、トレーラーを運行している事業者は、フェリーの車両甲板でのヘッドの後進時には、後部窓のカーテンを開けて後方を確認し、誘導係の誘導の合図を確認しながら、運転するようにヘッド運転手に対して指導を徹底する必要があるものと考えられる。

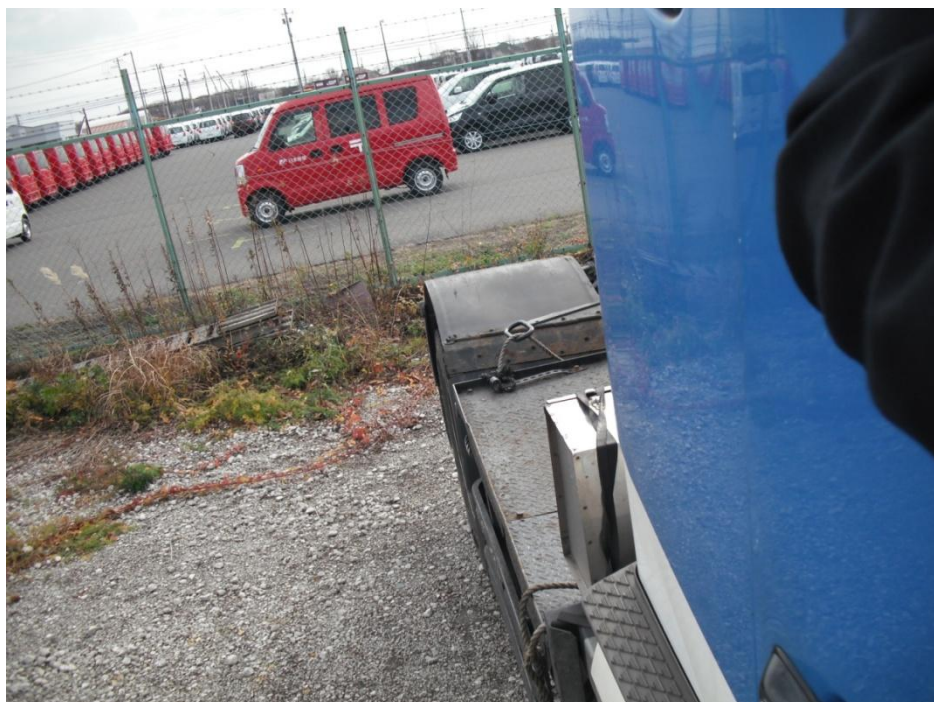
写真3 本件ヘッドの運転席側窓付近から後方を見た状況

- (1) 本件ヘッドには、サイドミラーが左右のドアに、バックミラーが運転席上部中央付近にそれぞれ備えられ、左右のサイドミラーにより、左側及び右側それぞれの後方を見ることができた。
- (2) 本件ヘッドは、運転席右窓から身を乗り出してヘッド左後方を見たとき、ターンテーブル（車体後方のヘッドとの結合部）の幅約3/4から左側が車体の右後部によって隠れ、死角が生じていた。
- (3) 後部窓に掛けられたカーテンを開けたところ、バックミラー又は後ろを振り返ることにより、後部窓を通して車体の後方を見ることができた。

- (3) 本件運転手は、右後方を見ながら、後進しており、本件甲板手が、本件ヘッドの左後方を歩いていたことから、車体の右後部の死角に入り、本件甲板手に気付かなかったものと考えられる。
- (4) 本件運転手は、作業員Aの叫び声を聞いて異常を感じ、本件ヘッドを停止させ、運転席から降りて本件ヘッドの後ろを見に行き、本件甲板手をひいたことに気付いたものと考えられる。
- (5) 本件運転手は、三等航海士から船尾の7番線との指示を受け、7番線に向けて後進を始めたが、左後方などの運転手から見えない所の安全を確認して誘導することは、三等航海士及び本件甲板手の担当であったことから、右後方を見て後進していたものと考えられるが、後部窓のカーテンを開け、後方へ振り返り、又はバックミラーを使用して後方を確認していれば、本件甲板手に気付いた可能性があると考えられる。

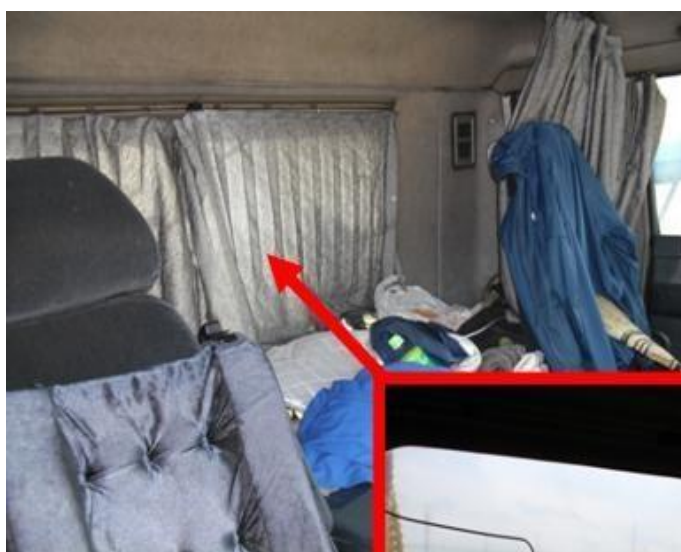
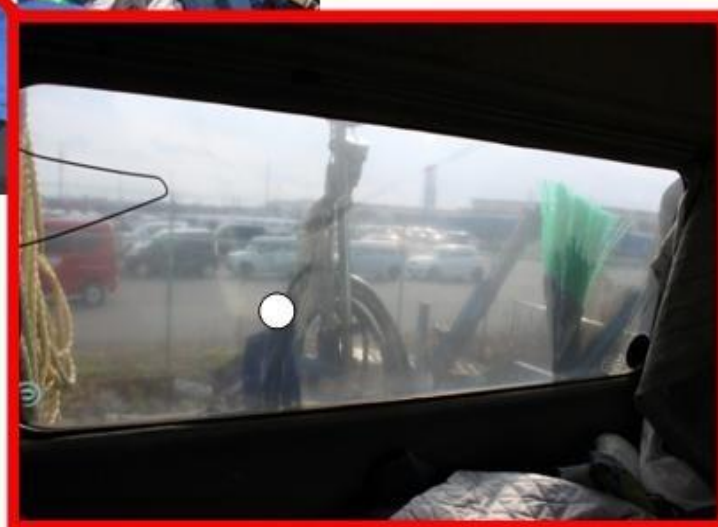
写真4 本件ヘッド後部窓の状況

担当であったことから、後部窓のカーテンがいつものように閉められた状態で右後方を見て後進していたものと考えられるが、本件ヘッドの後部窓のカーテンを開け、後進時、後方へ振り返り、又はバックミラーを使用して後方を確認していれば、7番線内にいた本件甲板手に気付いた可能性があると考えられる。

また、B社は、所属運転手に対し、フェリー車両甲板においては、後部窓のカーテンを開けるように指示し、車両後方の十分な安全確認を行うように指導した。
