## 船舶事故調査報告書

平成26年3月6日  
 運輸安全委員会（海事部会）議決  
 委員長 後藤昇弘  
 委員 横山鐵男（部会長）  
 委員 庄司邦昭  
 委員 石川敏行  
 委員 根本美奈

事故種類	乗揚
発生日時	平成25年8月14日（水） 00時03分ごろ
発生場所	福井県坂井市雄島北東端の岩場 雄島灯台から真方位037° 370m付近 （概位 北緯36° 15.2′ 東経136° 07.3′）
事故調査の経過	平成25年8月14日、本事故の調査を担当する主管調査官ほか1人の船舶事故調査官を指名した。 原因関係者から意見聴取を行った。
<b>事実情報</b> 船種船名 総トン数 船舶検査済票の番号 漁船登録番号 船籍港又は定係港 船舶所有者 L×B×D 船質 機関、出力 進水年月日	遊漁船 第五芳伸丸 4.9トン 第244-16964号 FK3-11448 福井県坂井市 個人所有 10.32m (Lr) × 2.55m × 0.83m FRP ディーゼル機関、228kW 平成9年4月2日
乗組員等に関する情報	船長 男性 81歳 一級小型船舶操縦士・特殊小型船舶操縦士・特定 免許登録日 昭和50年1月10日 免許証交付日 平成21年2月6日 （平成27年1月29日まで有効） 乗組員 男性 28歳 二級小型船舶操縦士 免許登録日 平成25年4月1日 免許証交付日 平成25年4月18日 （平成30年4月17日まで有効） 釣り客A 男性 68歳 釣り客B 男性 59歳

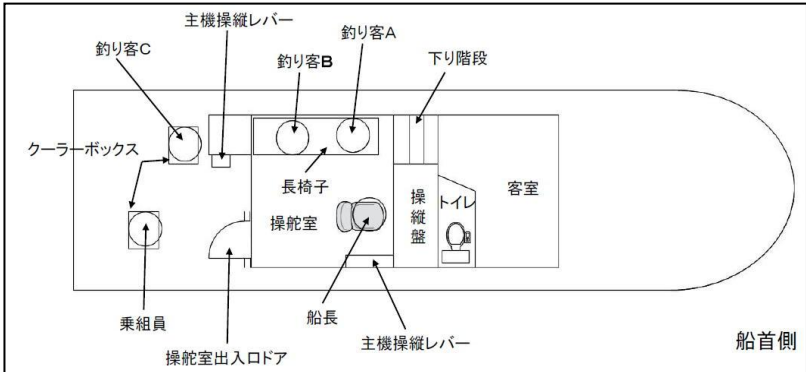
釣り客C 男性 66歳
死傷者等	重傷 2人（釣り客C及び船長） 軽傷 3人（釣り客A、釣り客B及び乗組員）
損傷	船首部船底及び船尾部船底に破損、プロペラ翼、プロペラ軸及び舵軸に曲損、主機関等に濡損
事故の経過	<p>第五芳伸丸（以下「本船」という。）は、船長ほか1人の乗組員が乗り組み、釣り客3人を乗せ、福井県福井港三国区を平成25年8月13日17時00分ごろ出発し、17時30分ごろ福井県あわら市波松<sup>なま</sup>沖の沈船付近（以下「本件遊漁場所」という。）で釣りを開始した。</p> <p>本船は、23時30分ごろ釣りを終えて帰る準備を始め、23時49分ごろ雄島の北方沖に向ける約230°（真方位、以下同じ。）の針路として航走を開始し、その後、対地速力約16～17ノットで航行した。</p> <p>船長は、操舵室の右舷側にある操縦盤の船尾方の椅子に腰を掛けて操船し、釣り客A及び釣り客Bは、操舵室の左舷側に設置してある長椅子に船首方から順に腰を掛け、乗組員及び釣り客Cは、船尾の暴露甲板上で右舷ブルワーク側及び左舷ブルワーク側のクーラーボックスの上にそれぞれ腰を掛けていた。（図1参照）</p>

<p>図1 本事故当時乗船者位置図</p> <p>船長は、航走を開始した数分後、左舷船首方に釣り船の灯火を視認したので、左転し、その灯火を船首目標として航行した。</p> <p>船長は、乗揚の約2～3分前、釣り船に近づいたので、同船を避けようと思い、左右を見回して付近の状況を確認したところ、右舷船首方に集魚灯を点灯した漁船数隻を視認したため、左転した。</p> <p>船長は、左転後、針路をレーダーで確認したところ、陸岸に接近する約210°の針路になっていたため、右舵を取ったが、本船は、8月14日00時03分ごろ雄島北東端の岩場に乗り揚げた。</p> <p>（写真1、付図1 推定航行経路図、付図2 推定航行経路図（拡大） 参照）</p>

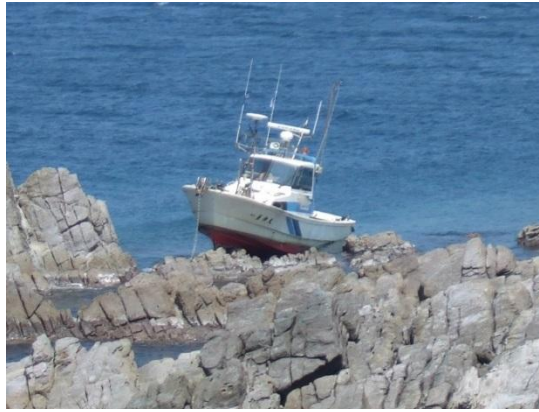
写真 1 乗揚現場

本船は、船底部に損傷、主機関等に濡損等を生じた。

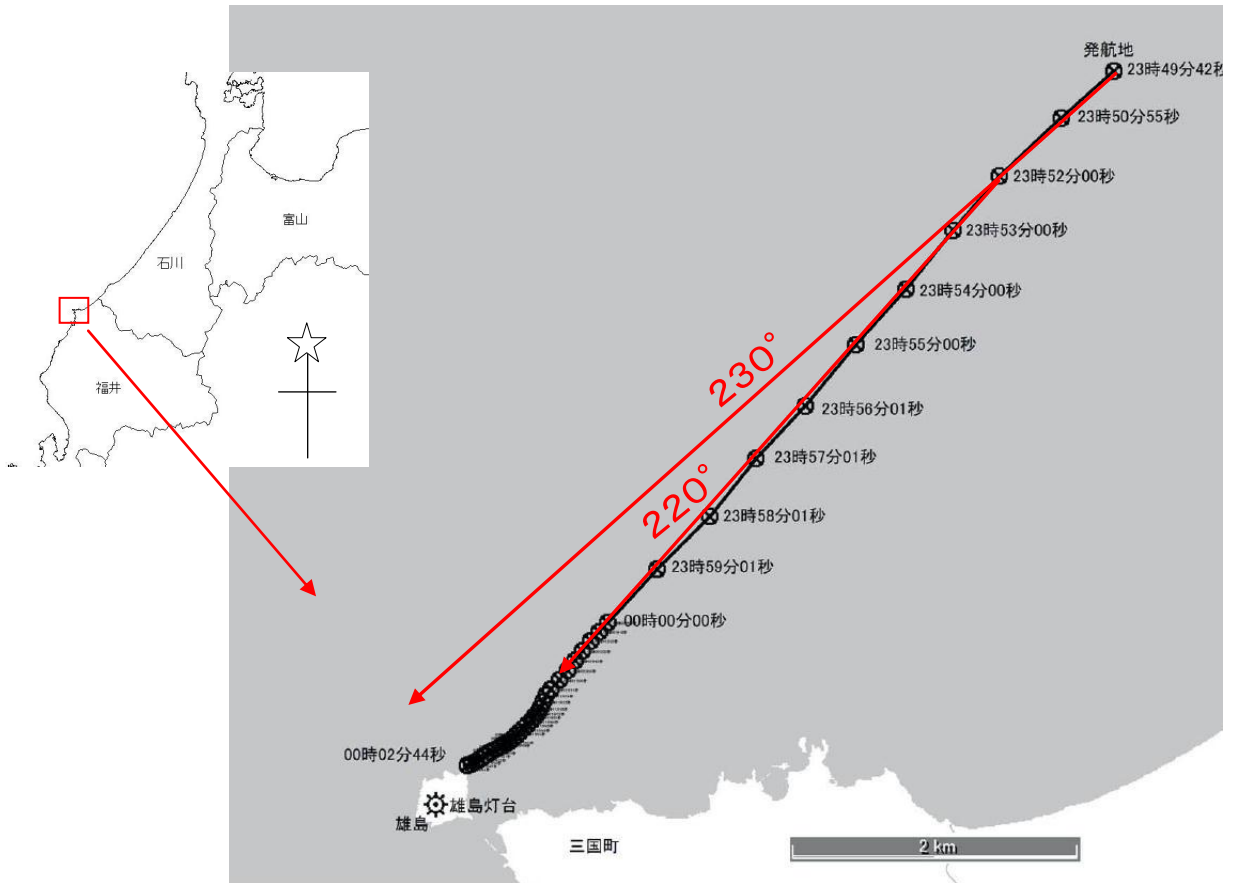
付図1 推定航行経路図

<p>集魚灯を点灯した漁船数隻を視認したことから、左舵を取ったものと考えられる。</p> <p>(7) 船長は、釣り船の灯火を船首目標として航行したことから、雄島に向けて接近していたが、釣り船を避けようとし、左転した後、レーダーで針路を確認したところ、陸岸に接近する約210°の針路となっていることに気付き、右舵を取ったことから、雄島北東端の岩場に向かうこととなり、本船は、00時03分ごろ雄島北東端の岩場に乗り揚げたものと考えられる。</p>
<b>原因</b>	<p>本事故は、夜間、本船が、福井港三国区へ向けて航行中、船長が、釣り船の灯火を船首目標として航行したため、雄島に向けて接近していたが、同船に接近して避けようとした際、右舷船首方に集魚灯を点灯した漁船数隻を視認して左転した後、針路を確認したところ、陸岸に接近する針路となっていることに気付いて右転し、雄島北東端の岩場に向かうこととなり、同岩場に乗り揚げたことにより発生したものと考えられる。</p>
<b>再発防止策</b>	<p>今後の同種事故等の再発防止に役立つ事項として、次のことが考えられる。</p> <ul style="list-style-type: none"> <li>・ 操船者は、慣れた海域を航行する場合であっても、夜間においてはレーダー等を有効に活用するなどし、針路及び船位の確認並びに見張りを適切に行うこと。</li> <li>・ 遊漁船業を行う船舶の事業者等は、航行経路付近の岩場、浅瀬、防波堤等の障害物を調査し、これらの障害物に対する避険線を定めるとともに、安全な航路を設定し、これに沿って航行するように努めること。</li> </ul>
