船舶事故調査報告書

船種船名 旅客船 フェニックス

事故種類 火災

発生日時 平成24年10月10日 17時10分ごろ

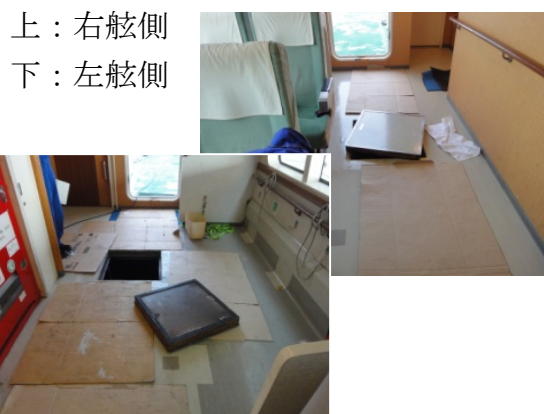
写真2.1-4 出入口蓋

船長は、操舵室の後方にある2階客室（以下「特別室」という。）を通り、螺旋階段を下って1階客室（以下「客室」という。）に入ったところ、^{らせん}‘客室後方の床にある機関室に通じる出入口蓋’（以下「出入口蓋」という。）が、左舷側は船首側に1 m程蓋枠から外れ、右舷側は蓋枠からずれた位置にあり、機関室から煙が客室内に流れ込んでいる状況を確認した。

- (1) 船長は、出入口蓋が2個とも蓋枠から外れた位置にあり、機関室から煙が客室内に流れ込んでいる状況を確認した。

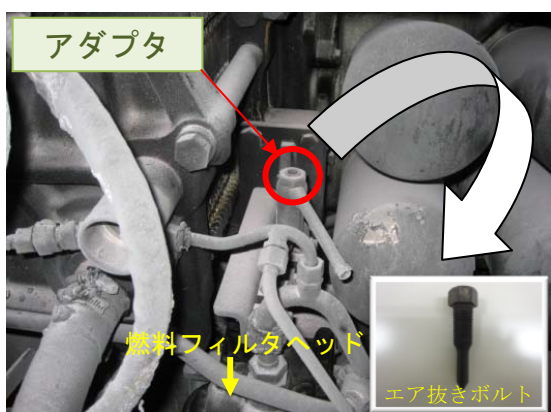
写真 2.5-1 左舷主機のアダプタ

- (1) 左舷主機のエア抜きボルトが、燃料フィルタの受け台上で発見された。
- (2) エア抜きボルト及びアダプタの各ねじ山には、亀裂、摩耗等の異常は認められなかった。
- (3) 左舷主機のオルタネータ及びその周辺部が、著しく焼損していた。（写真2.5-1、写真2.5-2参照）

- ① 機関長が両舷主機の燃料フィルタの交換整備を行い、復旧した際、左舷主機のエア抜きボルトの締付け力が不足していたものと考えられる。
- ② 左舷主機のエア抜きボルトは、出港後、両舷主機が航海速力付近に増速された頃から主機等の振動により緩みが拡大し、アダプタから抜け落ちた可能性があると考えられる。
- ③ エア抜きボルトの締付けが手で締めた状態であった場合、主機の回転数を航海速力付近としてから、エア抜きボルトがアダプタから抜け落ちるまでの時間は、5分30秒程度（実船試験結果より、挿入部のねじ山数14のうち、70秒間で約3山の緩みが発生したことから、14山/3山×70秒≒330秒と推定）であった可能性があると考えられる。

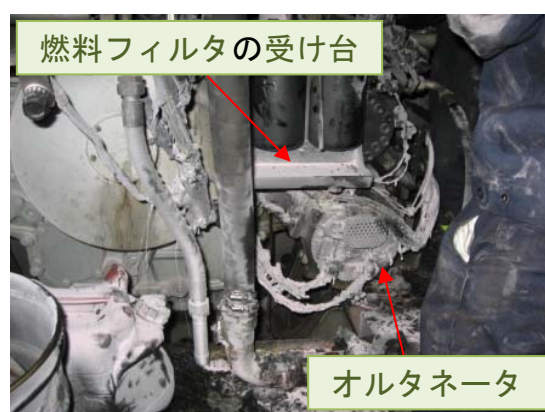
写真 2.5-2 オルタネータ及び周辺部

本船は、左舷主機船尾側下部付設のオルタネータ及びその周辺部（主機制御監視装置（機側操作盤を含む）及び付属ケーブル、敷設電線被覆、主機陸揚げ用甲板ハッチカバー（以下「ハッチカバー」という。）及び断熱材の一部等）、左舷主機中央上部付設の過給機エアフィルタ（紙製）及びクランクケースブリーザーミストフィルタ（以下「ミストフィルタ」という。）、左舷機関室船尾側の自動拡散型消火器 1 本の外表面並びに右舷機関室船尾側及び中央に設置された船内電話機等非金属機器及び天井灯カバーが焼損し、左舷機関室船尾側及び中央に設置された船内電話機等非金属機器及び天井灯カバーが焼失したほか、両舷機関室内壁面の断熱材等が煤により汚損した。

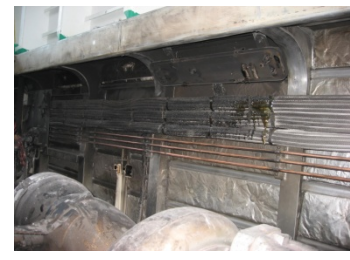
写真2.5-5

ハッチカバー焼損（切替え補修中）天井灯カバー焼失

敷設電線被覆焼損

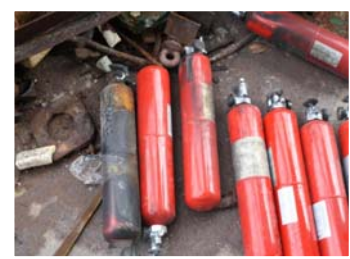
写真2.5-8

機側操作盤固定用フレーム焼損 船内電話機等非金属機器焼失 自動拡散型消火器

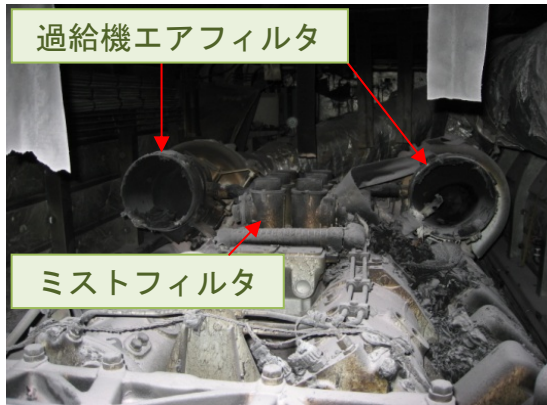
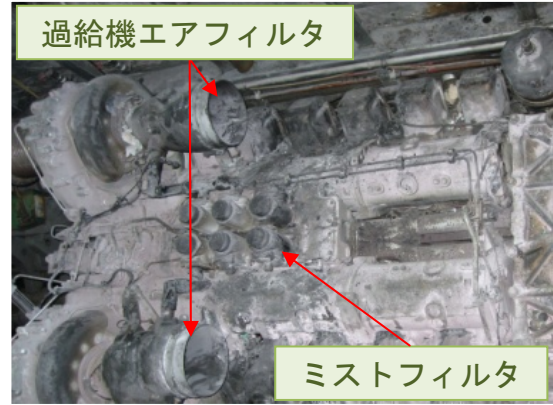
写真 2.5-9 左舷主機上部

主機上部	主機内部	付属品
過給機エアフィルタ及びミストフィルタ焼失、外表面の汚損	排気弁1本の黒色化	オルタネータ、主機制御監視装置（機側操作盤含む）及び付属ケーブル焼損、電子部品等の熱劣化

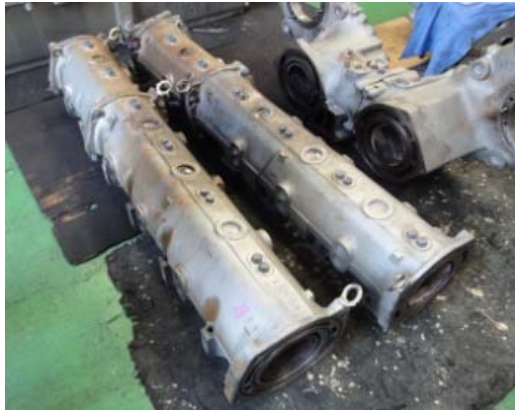
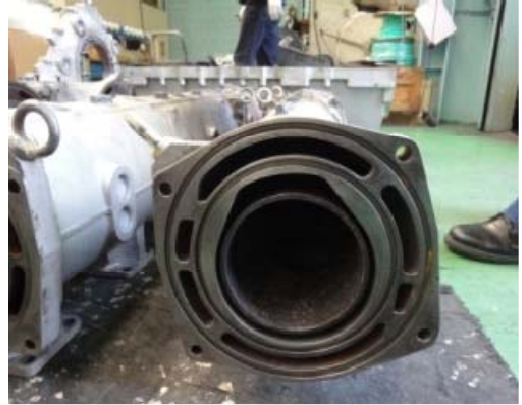
写真 2.5-13 左舷主機排気二重管

主機のシリンダヘッドから過給機までの排気管は二重構造で、主機運転中の外表面の温度が燃料油の発火点（約 250℃）以下に清水冷却されており、また、主機の過給機以降の船外に導かれる排気管には断熱材が施され、それぞれに着火の痕跡は認められなかった。（写真 2.5-13 参照）

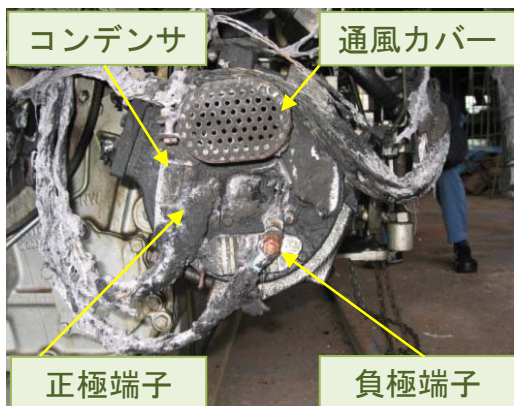
写真 2.5-14 オルタネータ

- ① ホルダアッシは、外表面と比較して内表面の焼損が軽微であった。
- ② ホルダアッシの負極端子は、焼損が著しく、溶損及び脱落していた。
- ③ コンデンサは焼損していたが、リード（引出し）線被覆の焼損は軽微であった。
- ④ 正極端子及び負極端子の緩み及び内部配線に異常は認められず、ホルダアッシの内表面に装着されている整流装置、電源安定装置等の電子部品は外形をとどめていた。
- ⑤ ロータ、スリップリング及びブラシに焼損はなかった。

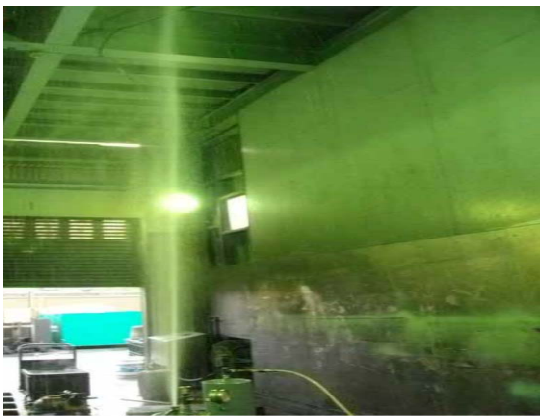
写真2.8-1
水道水の噴出状況

水道水が、エア抜きボルト側から流出するのは、同ボルトを取り外した場合であり、流出した場合は、アダプタのエア抜きボルトのねじ穴径（約 10mm ）を保持し、高さ 2m 以上噴出する状況であった。

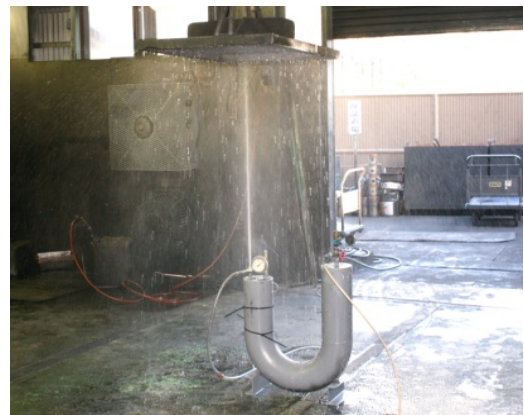
写真2.8-2
水道水の飛散状況

また、噴出口から機関室天井の高さに等しい約 1.2m の高さに金属平板（縦 0.5m 、横 1m ）を^{かさ}翳すと水道水が同平板に当たって噴霧（ミスト）化し、半径約 2.5m の釣鐘状に飛散する状況であった。

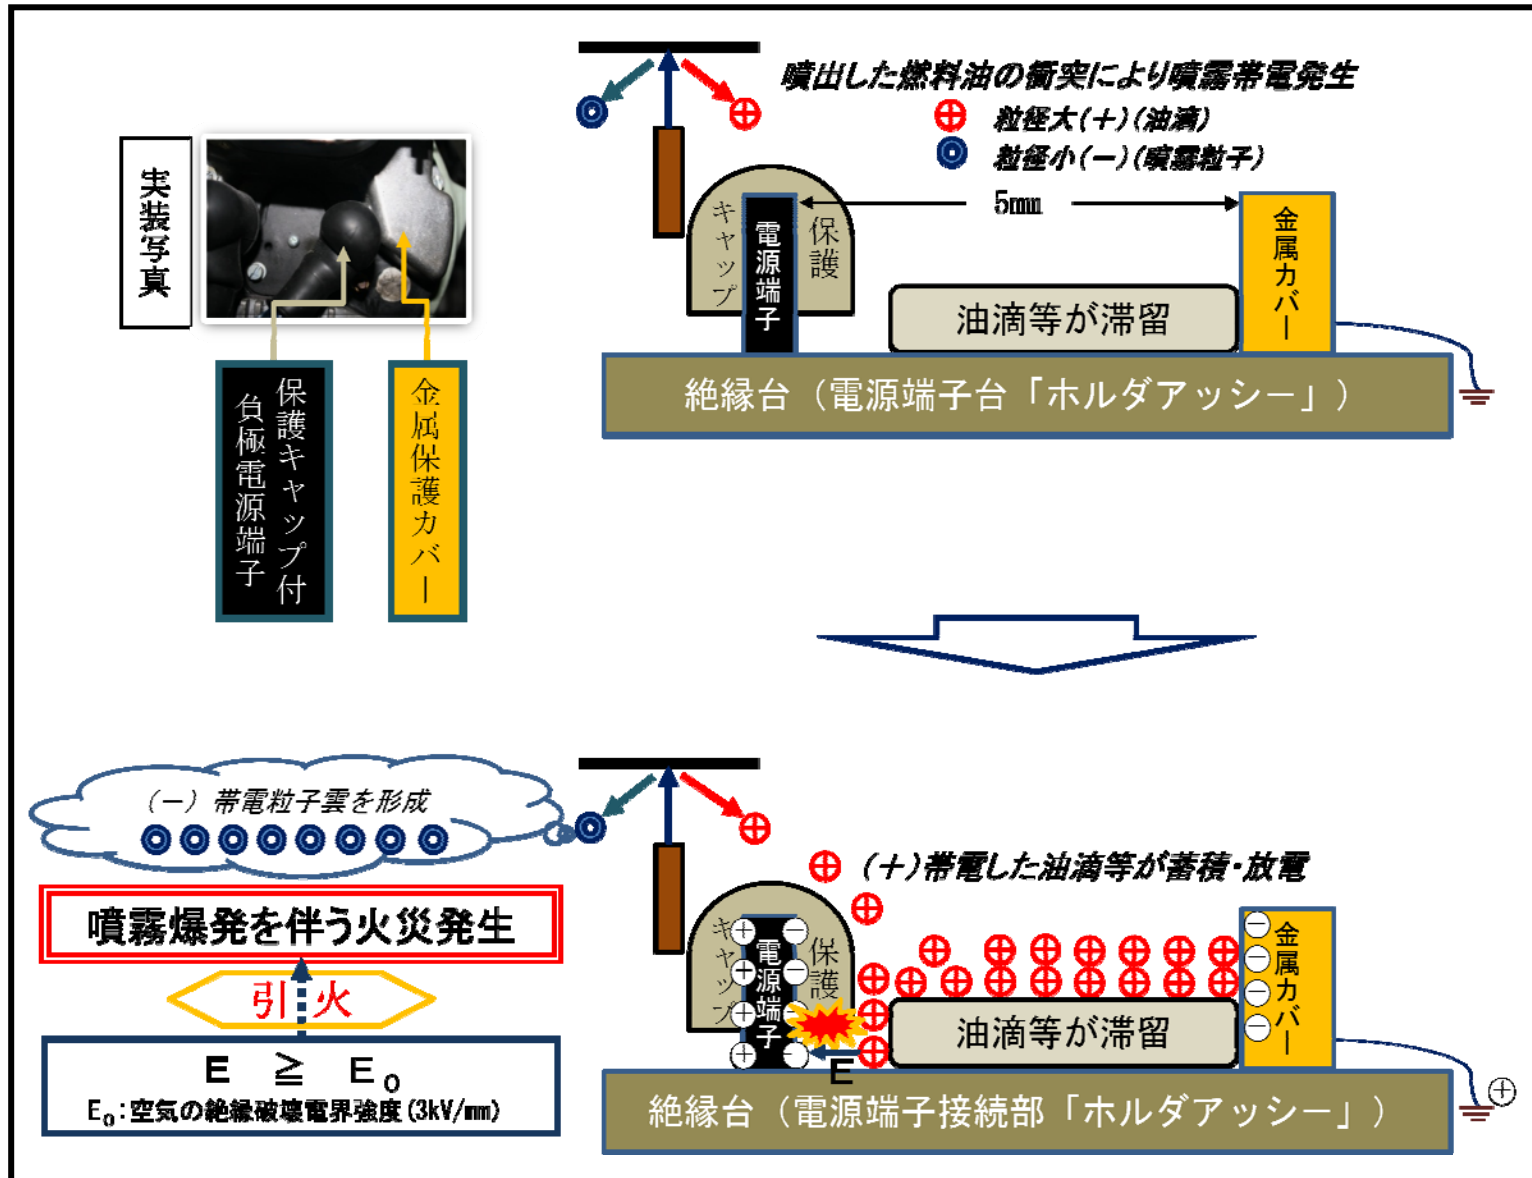
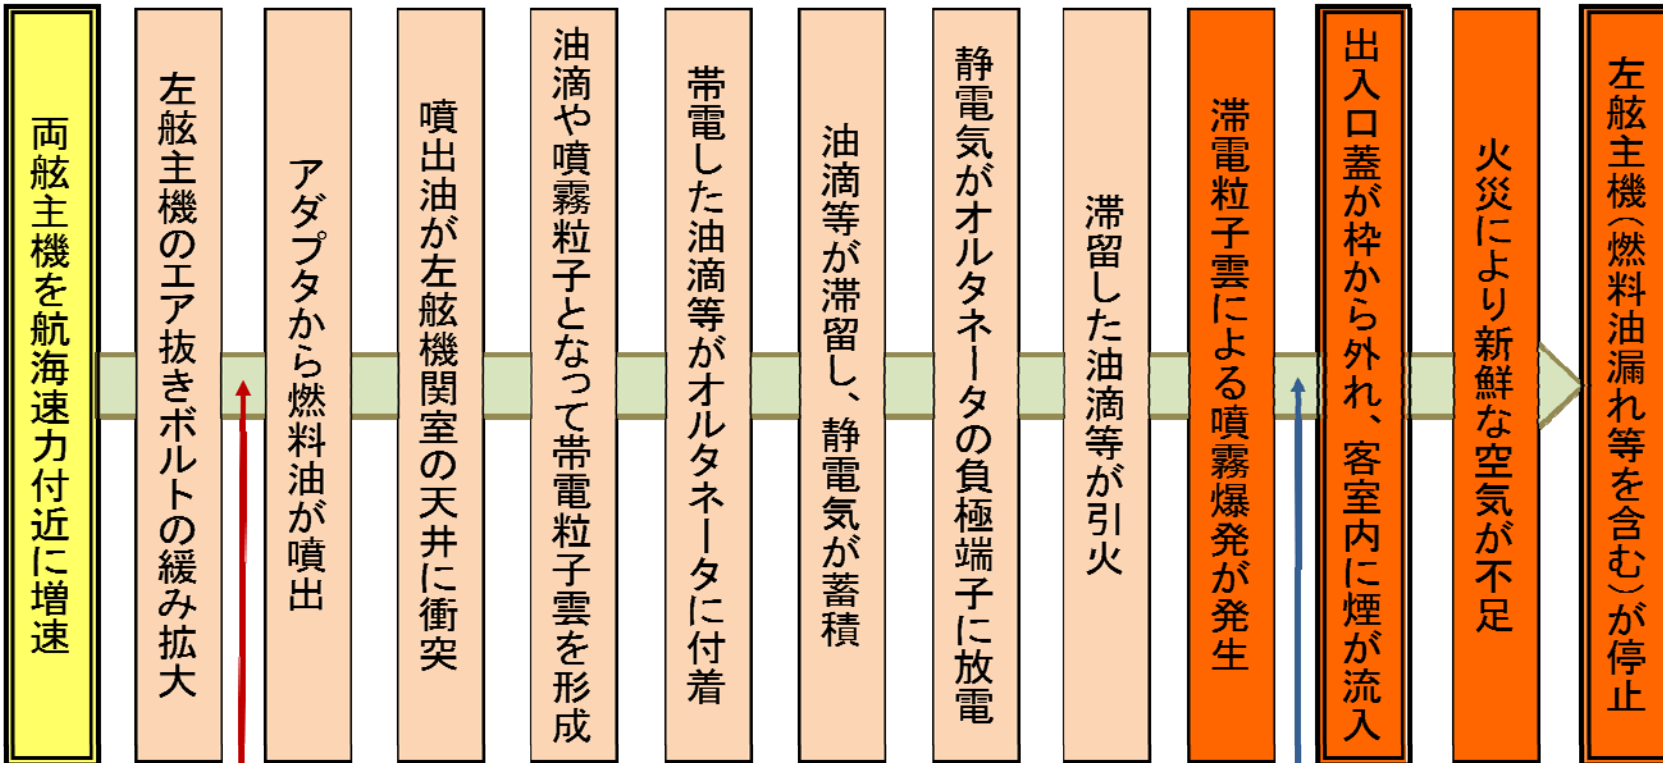
付図7 火災発生フロー

・船体の左舷後方に衝撃を感じる。
・船尾に白煙が立ち昇る。
・左舷主機の回転数が低下後、停止
・機関警報発生

エア抜きボルトが抜け落ちる
