船舶事故調査報告書

事故種類	旅客負傷
発生日時	平成27年1月12日 08時57分ごろ
発生場所	長崎県西海市小郡岸壁 針尾瀬戸弁天島灯台から真方位294° 1,840m付近 （概位 北緯33° 04.01′ 東経129° 44.01′）
事故調査の経過	平成27年2月17日、本事故の調査を担当する主管調査官（長崎事務所）ほか1人の地方事故調査官を指名した。 原因関係者から意見聴取を行った。
事実情報 船種船名、総トン数 船舶番号、船舶所有者等 L×B×D、船質 機関、出力、進水等	旅客船 せがわ、19トン 292-47123長崎、瀬川汽船株式会社（A社） 16.50m (Lr) × 3.80m × 1.50m、軽合金 ディーゼル機関、462kW、平成16年7月
乗組員等に関する情報	船長 男性 42歳 一級小型船舶操縦士・特殊小型船舶操縦士・特定 免許登録日 平成6年9月8日 免許証交付日 平成26年9月4日 （平成31年9月7日まで有効） 甲板員 男性 37歳 一級小型船舶操縦士・特殊小型船舶操縦士・特定 免許登録日 平成8年10月31日 免許証交付日 平成23年5月6日 （平成28年10月30日まで有効） 旅客A 女性 52歳
死傷者等	軽傷 1人（旅客A）
損傷	なし
事故の経過	本船は、船長及び甲板員1人が乗り組み、旅客2人を乗せ、甲板員が操船して小郡岸壁に船首着けする態勢としたものの、潮の影響で着岸態勢が崩れたので、一旦機関を後進にかけて離れた。 船長は、船首が岸壁に一旦着いた時、係留索を持って岸壁に飛び移ったが、甲板員から着岸をやり直す合図があったので、係留索を本船に投げ入れ、本船が着岸する様子を岸壁上から見ていた。 本船は、機関を極微速力前進にかけて小郡岸壁に接近したところ、

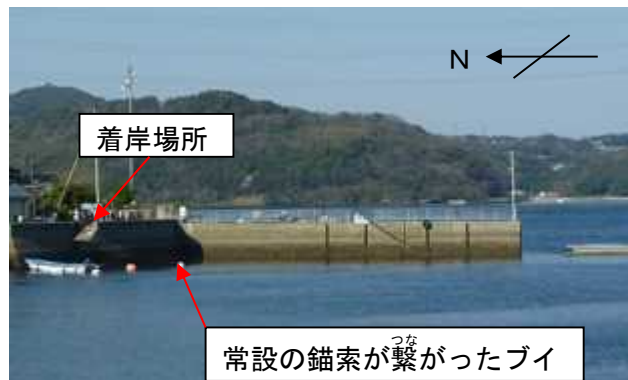
写真1 小郡岸壁の状況

平成27年1月12日08時57分ごろ、船首が同岸壁に強く当たった。(写真1参照)

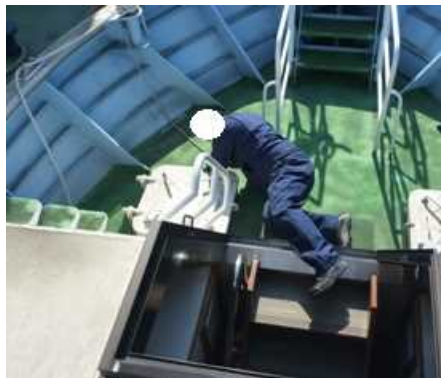
写真2 旅客Aの倒れた状態

旅客Aは、客室船首側出入口の階段に立ち、手すりを握って着岸を待っていたところ、船首が岸壁に当たった衝撃で左すねを階段に打ち付け、船首甲板に倒れた。(写真2参照)

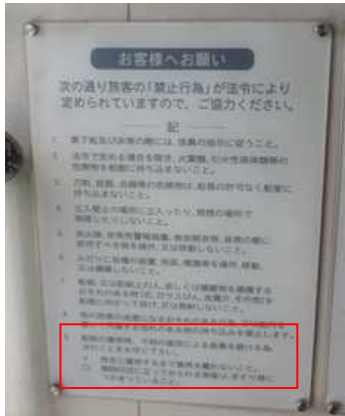
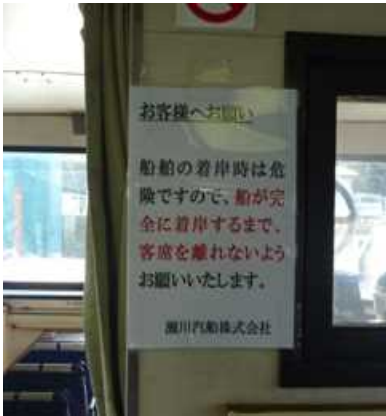
A社は、本船が着岸するまで席を立たないようにする旨の注意書きを客室内に掲示していたが、着岸前にアナウンスするよう指示をしていなかった。

<p>A社は、本事故後、運輸局から、旅客に対して着岸するまで席を立たせないようにする旨の指導を受けた。</p>
<p>分析</p> <p>乗組員等の関与 船体・機関等の関与 気象・海象等の関与 判明した事項の解析</p>	<p>あり なし なし</p> <p>本船は、小郡岸壁において、船首が岸壁に着いた際、旅客Aが、船首出入口の階段に立っていたことから、着岸時の衝撃で船首甲板に倒れ、左すねを階段に打ち付けて負傷したものと考えられる。</p> <p>旅客Aは、着岸するまで椅子に腰を掛けておくように言われたことがなかったことから、船首出入口の階段に立っていたものと考えられる。</p> <p>本船は、甲板員が、訓練を兼ねて小郡岸壁への着岸操船を単独で行った際、潮流による圧流を考慮したことから、前進行きあしが残った状態で着岸したものと考えられる。</p>
<p>原因</p>	<p>本事故は、本船が、小郡岸壁において、船首が岸壁に着いた際、旅客Aが、船首出入口の階段に立っていたため、着岸時の衝撃で船首甲板に倒れ、左すねを階段に打ち付けて負傷したものと考えられる。</p>
<p>参考</p>	<p>本事故後、A社は次の再発防止策を講じた。</p> <ul style="list-style-type: none"> ・お客様へのお願いの1項目として掲示していた着岸時の注意を、独立した掲示物として朱書きで行った。(写真3、写真4参照) <div style="display: flex; justify-content: space-around;"> <div data-bbox="571 1178 916 1592">

</div> </div> <p>写真3 事故前の掲示 写真4 事故後の掲示</p> <p>今後の同種事故等の再発防止に役立つ事項として、次のことが考えられる。</p> <ul style="list-style-type: none"> ・着岸に際しての注意喚起は、アナウンスを行うなど旅客に確実に伝わる方法をとることが望ましい。 ・乗組員の離着岸の操船訓練は、旅客の安全を十分に考慮した方法で行うことが望ましい。
