## 船舶事故調査報告書

平成28年11月17日

運輸安全委員会（海事専門部会）議決

事故種類	転覆
発生日時	不明（平成28年4月25日 06時40分ごろ～06時50分ごろの間）
発生場所	長崎県長崎市三重式見港内（南防波堤西端沖～沖防波堤東端沖に至る間）
事故の概要	引船第八興真丸は、起重機船第二興真号及び揚錨船第十八興真丸をえい航して南進中、第十八興真丸が転覆した。 第十八興真丸は、船長が死亡し、機関等に濡損を生じた。
事故調査の経過	平成28年4月26日、本事故の調査を担当する主管調査官（長崎事務所）ほか1人の地方事故調査官を指名した。 原因関係者から意見聴取を行った。
<b>事実情報</b> 船種船名、総トン数 船舶番号、船舶所有者等 L×B×D、船質 機関、出力、進水等	A 引船 第八興真丸、19トン 292-44010長崎、株式会社三基（A社） 15.00m（Lr）×5.00m×2.00m、鋼 ディーゼル機関、735kW、平成11年5月 B 起重機船 第二興真号、約763トン なし、A社 40m×18m×3m、鋼 機関なし、平成8年9月（建造） C 揚錨船 第十八興真丸、5トン未満 292-30180長崎、A社 9.50m（Lr）×3.00m×1.30m、鋼 ディーゼル機関、205kW、平成元年3月
乗組員等に関する情報	A 船長A 男性 58歳 一級小型船舶操縦士・特殊小型船舶操縦士・特定 免許登録日 平成5年6月17日 免許証交付日 平成25年2月8日 （平成30年6月16日まで有効） B 作業員 男性 37歳 C 船長C 男性 61歳 二級小型船舶操縦士・特殊小型船舶操縦士・特定 免許登録日 昭和57年7月5日

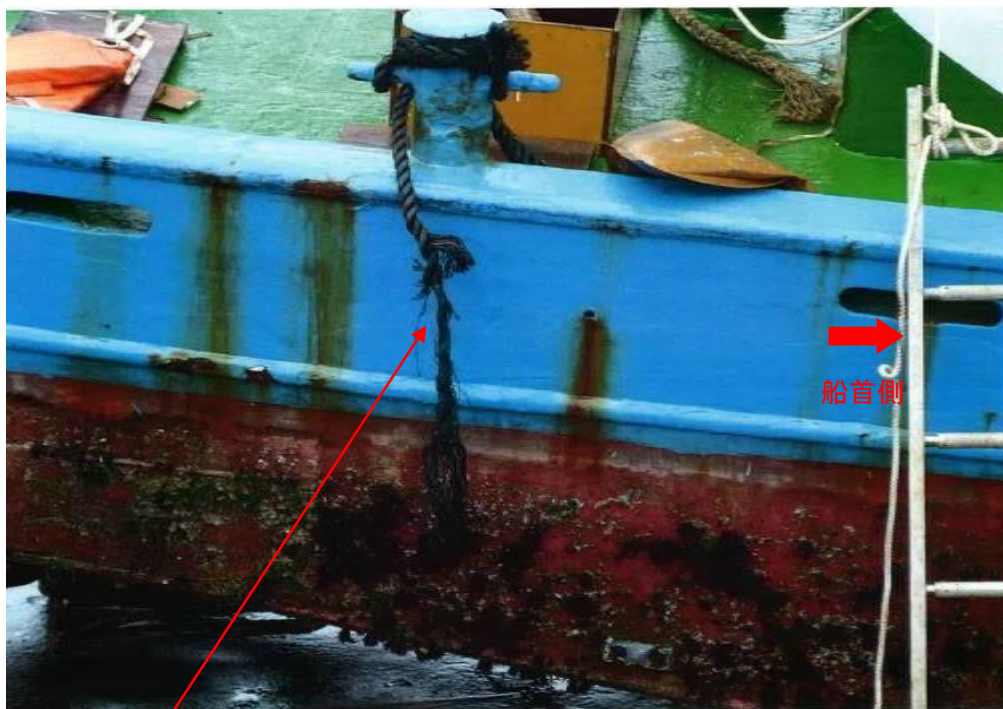
<p>ところ、右舷側の連結ロープがC船の右舷側付近で引きちぎられたように切れていたため、船団長にその状況を連絡したのち、作業員と共にC船が沈まないようにC船の船首部のビットに吊り索のワイヤロープを取り付けてB船のクレーンで保持した。</p> <p>船団長は、陸上から造船所に向かっていたが、船長Aからの連絡を受けてA社に本事故の発生を報告した後、作業船に乗ってB船に向かい、船長A及び作業員と共にC船をB船の上に吊り揚げてC船の船内を捜索したが、船長Cを発見できなかった。</p> <p>A船引船列は、A社からの通報を受けて駆けつけた巡視艇の調査等を終えた後、三重式見港の岸壁に戻った。</p> <p>船長Cは、平成28年8月10日12時25分ごろ南防波堤の南側海域で、養殖施設の修理を行っていた潜水作業員によって発見され、海上保安庁の潜水士によって揚収され、死因不詳と検案された。</p> <p>(付図1 事故発生経過概略図、付図2 A船引船列の概略図、写真1 B船の状況、写真2 C船の状況、写真3 破断した右舷側の連結ロープの状況 参照)</p>
<p>その他の事項</p>	<p>C船は、B船の船尾端中央部に頭着けしてえい航される際、通常、船首中央部のビットとB船の船尾中央部のビットとを直径約50mmの化学繊維製ロープで連結し、海上模様の悪い時にはC船船尾の振れ止めとしてC船船尾両舷側のビットとB船船尾両舷側のビットとの間に連結ロープを取り付けていた。</p> <p>C船は、B船の上に引き揚げられた際、機関のクラッチレバーが前進側に、スロットルレバーが低速側に、また、舵が右舵一杯となっていた。</p> <p>右舷側の連結ロープ(引張強さ84.4kN)は、平成27年5月ごろに購入され、2、3回使用されたもので、本事故発生前には擦れ傷等もなかった。</p> <p>船長Cは、作業員として雇われていたが、小型船舶操縦免許証を保有していたので、長年C船の船長として従事しており、C船をB船に係船する際の作業指揮をとっていた。</p> <p>作業員は、平成28年4月に乗船し、本事故当時が初めてのえい航作業であった。</p> <p>船団長は、船長A及び船長Cが経験豊富であるので、えい航及び係船作業を両人に任せていた。</p> <p>船団長、船長A、船長C及び作業員は、えい航作業等を実施するには、ヘルメットと救命胴衣は必ず着用するようにしていたが、本事故発生当時、船長Cがヘルメットと救命胴衣を着用していたかどうかについては誰も覚えていなかった。</p> <p>本事故後、船長Cの救命胴衣はB船の居住区内で発見され、ヘルメットは海上から回収された。</p>

写真3 破断した右舷側の連結ロープの状況

破断した右舷側の連結ロープ

<p><b>参考</b></p>	<p>A社は、本事故後、乗組員等に対し、作業手順の再確認、安全保護具及び救命胴衣の着用の徹底を図るように周知、指導した。</p> <p>今後の同種事故等の再発防止及び被害の軽減に役立つ事項として、次のことが考えられる。</p> <ul style="list-style-type: none"> <li>・ 被えい航台船などに頭着けしてえい航される際は、船首の振れを抑制するようにロープを取り、必要に応じて振れ止め対策を講じること。</li> <li>・ 作業を実施する際には、安全確保のために必要な保護具を着用すること。</li> </ul>
