船舶事故調査報告書

平成28年11月24日
 運輸安全委員会（海事専門部会）議決
 委員 庄司邦昭（部会長）
 委員 小須田 敏
 委員 根本美奈

| 事故の概要 | 旅客船ぱしふいっくびいなすは、航行中、機関室で火災が発生した。 ぱしふいっくびいなすは、機関員が熱傷を負い、左舷主機の排気管上部付近の塗装表面に焼損を生じた。 |

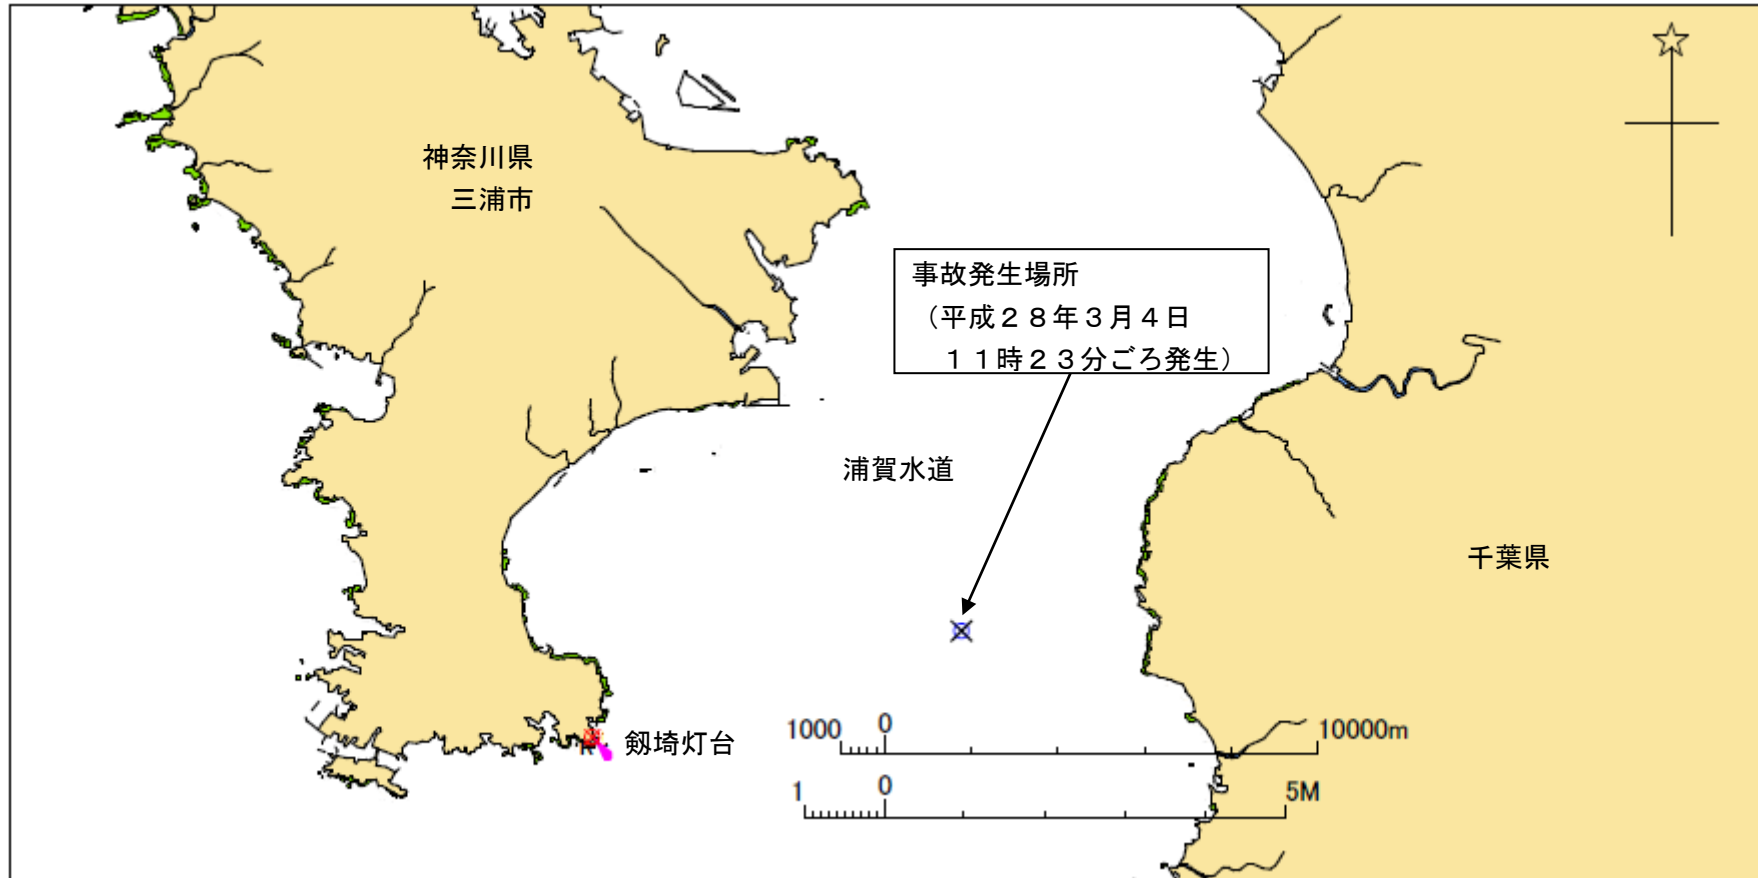
付図1 事故発生場所概略図

| | <p>浦賀水道を北進していた。</p> <p>機関員 A は、平成 28 年 3 月 4 日 10 時 30 分ごろ、他の機関員 2 人（以下「機関員 B」及び「機関員 C」という。）と共に機関室で塗装作業を始めた。</p> <p>機関員 A は、‘20kg 入りペイント缶からペイントを小分けにした缶’（以下「本件ペイント缶」という。）を用意し、左舷主機の排気管上方に設置された鋼板通路に本件ペイント缶を持って上がった。</p> <p>機関員 A は、左舷主機に付設された配管防振用支持金具にペイントを塗り始めていたところ、11 時 23 分ごろ、本件ペイント缶が倒れてペイントがこぼれ、鋼板通路の穴から排気管上部にペイントが垂れ落ちたので、これを拭き取ろうとした際に排気管からの出火を認めた。</p> <p>機関長及び機関士 1 人（以下「機関士 A」という。）は、当直中に機関制御室で火災発生の警報の表示を監視モニタで認め、機関長が機関室の状況を把握するよう機関士 A に指示したのち、船橋に火災の発生を連絡した。</p> <p>付近で塗装作業中の機関員 B、機関員 C 及び機関室の工作室で別の作業をしていた操機長は、機関員 A の作業服の左足付近に火が燃え移ったこと及び排気管から煙が発生したことを認め、持運び式粉末消火器 3 本、持運び式炭酸ガス消火器 1 本を用いて消火作業を開始した。</p> <p>本船は、11 時 30 分ごろ鎮火し、自力で航行して京浜港横浜区に入港した後、左舷主機の排気管上部付近の塗装表面に焼損が確認された。</p> <p>機関員 A は、鋼板通路から避難した後、乗組員に抱えられながら医務室に行った。</p> <p>船長は、11 時 31 分ごろ、VHF 無線電話で海上保安庁に本事故の発生及び鎮火したことを通報した。</p> <p>本船は、京浜港横浜区で国土交通省海事局の監査を受け、一等機関士（機関部の安全担当者）が再発防止を図るよう指導を受けた。</p> <p>機関員 A は、本船の医師によって熱傷の治療を受け、16 日に下船し、病院で左下腿 2 度（白色化）から 3 度（水ぶくれ）及び左前腕に 2 度の熱傷と診断され、約 1 週間の入院加療を要した。</p> <p>（付図 1 事故発生場所概略図 参照）</p> |

鋼板通路及び左舷主機の排気管上部には、ペイントが垂れ落ちた痕跡があった。

| 分析 乗組員等の関与 船体・機関等の関与 気象・海象等の関与 判明した事項の解析 | あり あり なし 本船は、浦賀水道を北進中、機関員Aが、高温となっている左舷主機の排気管付近で塗装作業を行うことが危険であることを知らなかったことから、左舷主機の排気管上方で同作業を行い、本件ペイント缶が倒れた際にペイントが同排気管の高温部に垂れ落ちて出火したものと考えられる。 機関部の安全担当者は、作業前ミーティング等において塗装作業が予定されていなかったことから、機関室で塗装作業が行われていることを知らなかったものと考えられる。 本船は、機関部の安全担当者が、機関室で行われる作業について、前日に作業内容、人員の割振り、作業に関する注意を周知するなどのミーティングを行った上に、船内安全手順書で作業開始前に実施予定の作業に関して作業前ミーティングを実施するように定められていたが、予定されていない塗装作業が無断で行われていたことから、前日のミーティング及び作業前ミーティングについて乗組員に周知徹底されていなかった可能性があると考えられる。 |
| 原因 | 本事故は、本船が、浦賀水道を北進中、機関員Aが、高温となっている左舷主機の排気管付近で塗装作業を行うことが危険であることを知らなかったため、左舷主機の排気管上方で同作業を行い、本件ペイント缶が倒れた際にペイントが同排気管の高温部に垂れ落ちて出火したものと考えられる。 |

| 参考 | 本事故後、本船機関部では、塗装作業前に打合せの徹底及び外国人乗組員との意思疎通を図った上で詳細な作業指示を出すこと、また、外国人を含む機関部乗組員に対して塗装作業の指導及び教育を行うことを講じた。 今後の同種事故等の再発防止及び被害の軽減に役立つ事項として、次のことが考えられる。 <ul style="list-style-type: none"> ・ 塗装作業は、高温部においては避けるとともに保護具の着用等を定めて安全管理に努めること。 ・ 作業記録簿は、作業前ミーティングにも記載して作業内容及び注意事項をダブルチェックして安全管理を徹底すること。 ・ 安全担当者は、乗組員に対して必要に応じて船員労働安全衛生規則（第47条）等の安全教育を行うこと。 ・ 排気管は、高温部が露出しないよう断熱材を巻くなどの措置を採ること。 |
