船舶事故調査報告書

事故種類	転覆
発生日時	平成27年9月1日 03時23分ごろ
発生場所	長崎県対馬市上島東方沖 対馬長崎鼻灯台から真方位079°12.0海里（M）付近 （概位 北緯34°27.0′ 東経129°38.0′）
事故の概要	漁船第三海漁丸は、西進中、転覆した。 第三海漁丸は、船長及び甲板員が死亡し、航海計器等の濡損を生じた。
事故調査の経過	平成27年9月1日、本事故の調査を担当する主管調査官（門司事務所）ほか1人の地方事故調査官を指名した。 原因関係者から意見聴取を行った。
事実情報 船種船名、総トン数 船舶番号、船舶所有者等 L×B×D、船質 機関、出力、進水等	漁船 第三海漁丸、18トン NS2-16968（漁船登録番号）、個人所有 16.94m（Lr）×4.23m×1.62m、FRP ディーゼル機関、502kW、平成元年4月8日 第290-45456号（船舶検査済票の番号）
乗組員等に関する情報	船長 男性 69歳 一級小型船舶操縦士・特殊小型船舶操縦士・特定 免許登録日 昭和55年5月22日 免許証交付日 平成25年1月31日 （平成30年11月11日まで有効） 甲板員 男性 53歳 操縦免許 なし
死傷者等	死亡 2人（船長及び甲板員）
損傷	航海計器、主機等に濡損（全損）
気象・海象	気象：天気 雨、風向 南、風力 8～10、視界 不良 海象：波高 約3m、水温 約25.6℃ 上対馬及び下対馬には、平成27年8月30日21時50分に竜巻を付加事項とした雷注意報が、9月1日00時45分に強風注意報が、06時49分に波浪注意報がそれぞれ発表された。
事故の経過	本船は、船長ほか甲板員1人が乗り組み、平成27年8月31日14時30分ごろ対馬市千尋藻漁港を出港し、上島東方沖でいか一本釣

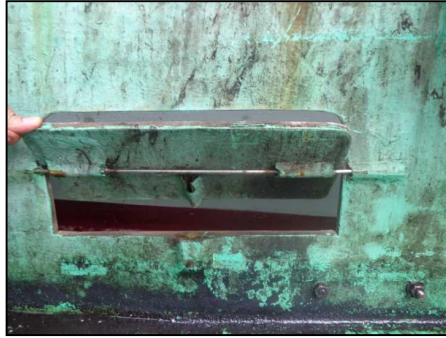
写真1 本件放水口

<p>り漁を終え、同漁港に向けて西進した。</p> <p>船長は、9月1日03時20分ごろ、高波が本船に打ち込んで横に傾斜し、主機が停止したので機関室を見に行く旨を付近の海域を航行中の僚船に無線で連絡した。</p> <p>本船の南東方約4.6Mの海域を航行中の別の僚船の船長は、本船が操舵室に海水が入って横に傾斜したことを伝える無線を傍受した。</p> <p>付近の海域を航行中の僚船の船長は、本船から救助を求める無線を聴いて向かったところ、本船が転覆しているのを発見した。</p> <p>甲板員は06時30分ごろに、船長は08時35分ごろ漂流しているところをそれぞれ捜索中の巡視船等に救助され、病院に搬送されたが、両人とも溺水による死亡が確認された。</p> <p>本船は、2日13時40分ごろから巡視船及びタグボートにえい航され、3日千尋藻漁港に帰った。</p> <p>(付図1 事故発生場所概略図 参照)</p>
<p>その他の事項</p>	<p>本船は、前部甲板下に5つの魚倉が、最後部の魚倉の船尾側に隣接して機関室が、機関室の上部船尾側に船員室及び賄い室が配置されていた。</p> <p>機関室、船員室及び賄い室の船尾側並びに機関室左舷側にそれぞれ出入口が設けられ、アルミ製の引き戸が備えられていた。</p> <p>本船は、‘両開き式の扉の付いた放水口（縦約16cm、横約36cmのほぼ長方形）’（以下「本件放水口」という。）が、ブルワークの下端に両舷対称の配置で前部、操舵室横、後部にそれぞれ2か所の合計6か所設けられていた。</p> <p>本船及び操舵室内装置等の状況は、次のとおりであった。</p> <ul style="list-style-type: none"> ・ 機関操縦盤には、キーが差し込まれており、始動スイッチがONの位置にあった。 ・ クラッチハンドルは、中立であり、スロットルレバーは、アイドルリングの位置にあった。 ・ 機側の操縦レバーは、停止位置にあった。 ・ いか釣り機は、格納されていた。 ・ パラシュート型シーアンカーは、揚収されていた。 ・ 本件放水口の扉は、1か所（操舵室の右舷側）が固着していた。 <p>(写真1 参照)</p>

造船所担当者によれば、一般的に放水口は外開き式であり、船内から船外に扉が開いて甲板上の海水を排水する仕組みである。

本船は、上甲板に打ち込んだ海水が本件放水口から船外に排水するとともに船外から上甲板に流入し、また、本件放水口の1か所で扉が固着して開かなかったことから、上甲板に海水が滞留しやすい状況にあった可能性があると考えられる。

<p>本船が転覆した際、救命胴衣を着用せずに落水した可能性があり、このことが溺水に関与した可能性があると考えられる。</p>
原因	<p>本事故は、夜間、本船が、上対馬及び下対馬地区に強風注意報及び竜巻を付加事項とした雷注意報が発表され、風力8～10の南風が吹き、波高約3mの波が生じている状況下、上島東方沖で転覆したことにより発生したものと考えられる。</p>
参考	<p>今後の同種事故等の再発防止及び被害の軽減に役立つ事項として、次のことが考えられる。</p> <ul style="list-style-type: none"> ・救命胴衣の常時着用を徹底すること。 ・放水口は、ふだんから点検して固着させないこと。 ・放水口は、海水が船外から船内に流入しない構造にすること。 <p>(平成28年3月31日公表の漁船第一吉栄丸転覆事故の船舶事故調査報告書 参照)</p>
