# 船舶事故調査報告書

船種 船名 漁船 第一吉栄丸  
漁船登録番号 NS2-16887  
総トン数 18トン

事故種類 転覆

発生日時 平成27年9月1日 03時29分ごろ

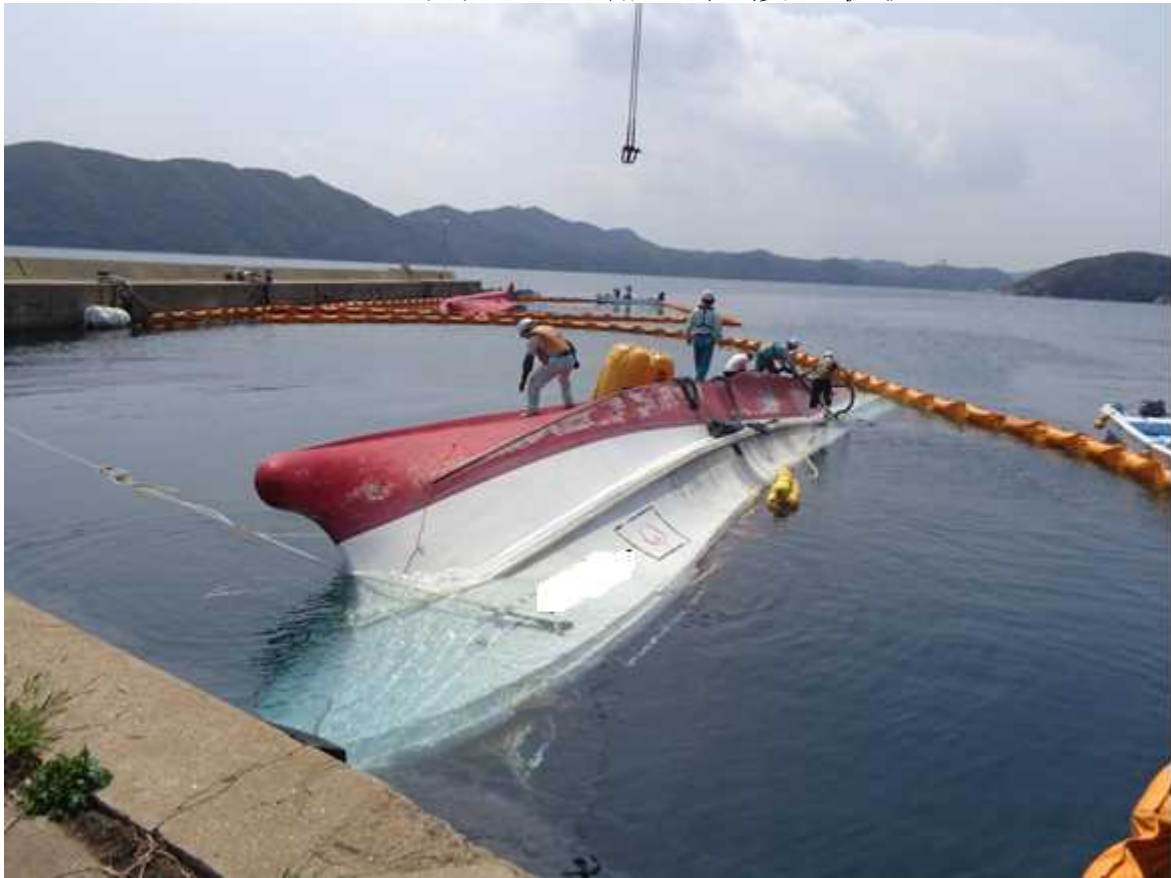
写真1 A船の転覆の状況

船長Aの口述によれば、A船は、転覆した状態で千尋藻漁港まで<sup>かいてつ</sup>えい航されて解撤された。

2.1及び2.3から、A船は転覆したことにより、機関の濡損等により解撤されたものと考えられる。

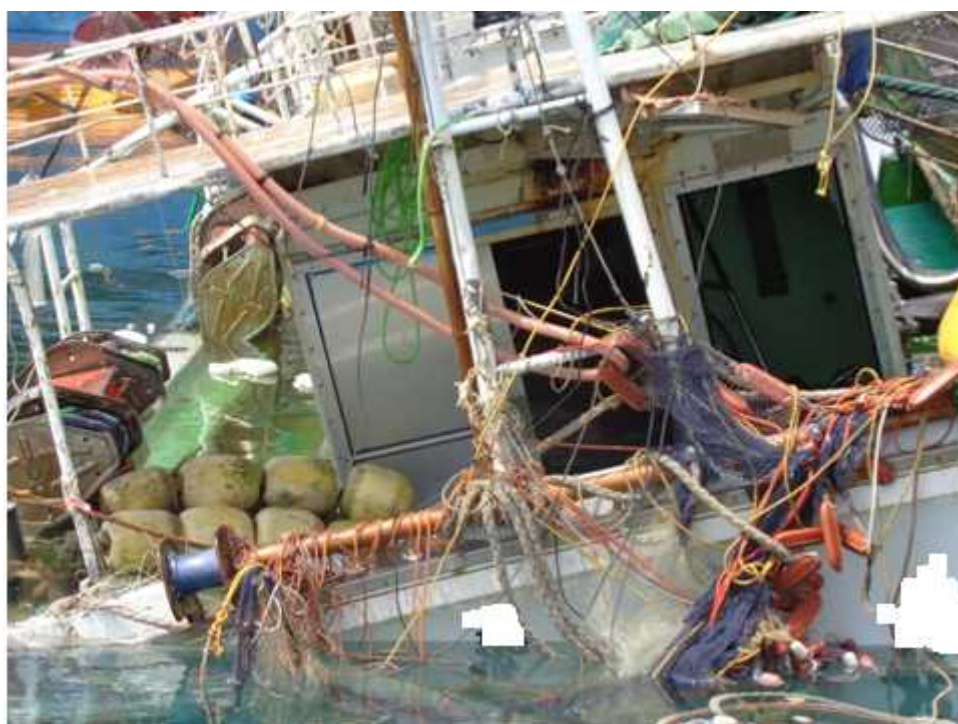
写真4 A船の船尾付近の状況

A船は、大波を船尾から受け、打ち込んだ海水が開いていた本件引き戸から賄い室及び船員室に流れ込み、閉鎖していた機関室への入口戸を押し外して機関室内に流入し、船内が水浸しとなった。

- (2) A船は、左舷側から海水が打ち込み、海水が上甲板上に深さ約0.5mまで溜まり、スカッパからの排水が間に合わない状態となった。
- (3) A船は、船尾から打ち込んだ海水が換気のために開放されていた本件引き戸から流れ込み、閉鎖していた機関室への入口戸を押し外して機関室内に流入した。
- (4) A船は、03時10分ごろ主機が停止し、繰り返し海水の打ち込みを受け、03時20分ごろ左舷側にゆっくりと傾き、ブルワーク上端が没水して横傾斜が復原せずに転覆した。

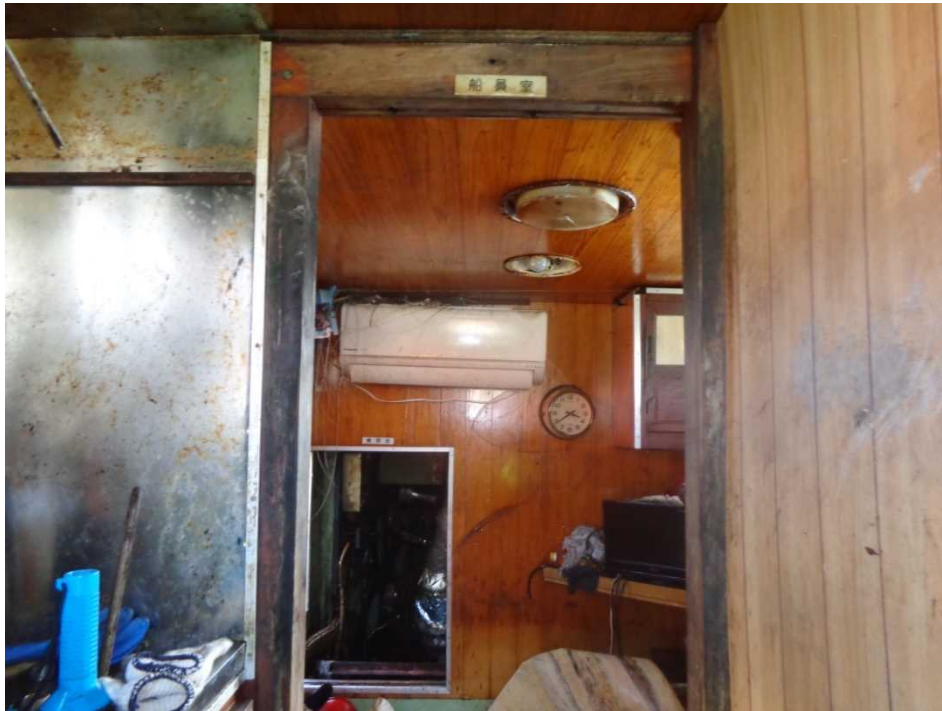
写真5 A船の船員室付近の状況

A船は、気象状況が悪化するとの情報を入手していなかったため、ふだんどおり部屋の換気をするため、船員室の出入口である賄い室船尾側の引き戸（以下「本件引き戸」という。）を開放していた。

本件引き戸が開放されていたのは、乗組員が、天候が悪化しないだろうと思い、ふだんどおりに船員室の換気を行っていたことによるものと考えられる。
