船舶事故調査報告書

事故種類	転覆
発生日時	平成27年9月1日 03時35分ごろ
発生場所	長崎県対馬市上島東方沖 対馬長崎鼻灯台から真方位074°12.1海里（M）付近 （概位 北緯34°28.0′ 東経129°38.0′）
事故の概要	漁船第五住吉丸は、パラシュート型シーアンカーを揚収中、転覆した。 第五住吉丸は、船長が死亡し、航海計器等の濡損を生じた。
事故調査の経過	平成27年9月1日、本事故の調査を担当する主管調査官（門司事務所）ほか1人の地方事故調査官を指名した。 原因関係者から意見聴取を行った。
事実情報 船種船名、総トン数 船舶番号、船舶所有者等 L×B×D、船質 機関、出力、進水等	漁船 第五住吉丸、10トン NS2-16988（漁船登録番号）、個人所有 14.71m（Lr）×3.31m×1.21m、FRP ディーゼル機関、423kW、平成元年7月26日 第290-46711号（船舶検査済票の番号）
乗組員等に関する情報	船長 男性 61歳 一級小型船舶操縦士・特殊小型船舶操縦士・特定 免許登録日 昭和49年10月3日 免許証交付日 平成26年1月21日 （平成31年7月5日まで有効）
死傷者等	死亡 1人（船長）
損傷	航海計器、主機等に濡損
気象・海象	気象：天気 雨、風向 南、風力 8～10、視界 不良 海象：波向 南、波高 約3m、水温 約25.6℃ 上対馬及び下対馬には、平成27年8月30日21時50分に竜巻を付加事項とした雷注意報が、9月1日00時45分に強風注意報が、06時49分に波浪注意報がそれぞれ発表された。
事故の経過	本船は、船長が1人で乗り組み、平成27年8月31日14時00分ごろ、いか一本釣り漁の目的で対馬市曾ノ浦港を出港し、上島東方沖の漁場に向かった。 船長の家族は、9月1日05時ごろから何度も船長に携帯電話を掛

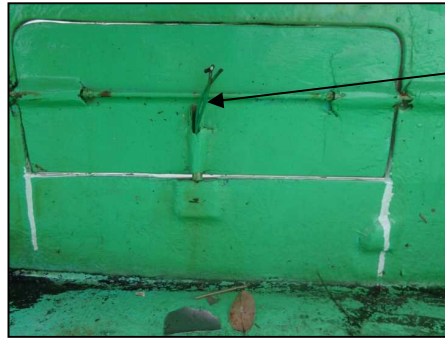
写真1 本件放水口

針金が挿入
されている
状況

本船は、上甲板に打ち込んだ海水が本件放水口から船外に排水するとともに船外から上甲板に流入し、また、本件放水口の2か所で扉が開かなかったことから、上甲板に海水が滞留しやすい状況にあった可能性があると考えられる。

<p>胴衣を着用していたが、転覆から救助されるまで約6時間を要したことから、溺水した可能性があると考えられる。</p>
原因	<p>本事故は、夜間、本船が、上対馬及び下対馬地区に強風注意報及び竜巻を付加事項とした雷注意報が発表され、風力8～10の南風が吹き、波高約3mの波が生じている状況下、上島東方沖で転覆したことにより発生したものと考えられる。</p>
参考	<p>今後の同種事故等の再発防止及び被害の軽減に役立つ事項として、次のことが考えられる。</p> <ul style="list-style-type: none"> ・救命胴衣の常時着用を徹底すること。 ・放水口は、機能を損なわないこと。 ・放水口は、海水が船外から船内に流入しない構造にすること。 <p>(平成28年3月31日公表の漁船第一吉栄丸転覆事故の船舶事故調査報告書 参照)</p>
