船舶事故調査報告書

平成28年3月10日
 運輸安全委員会（海事専門部会）議決
 委員 庄 司 邦 昭（部会長）
 委員 小須田 敏
 委員 根 本 美 奈

事故種類	転覆
発生日時	平成27年9月1日 03時55分ごろ
発生場所	長崎県対馬市上島東方沖 対馬長崎鼻灯台から真方位048°20.2海里（M）付近 （概位 北緯34°38.0′ 東経129°42.0′）
事故の概要	漁船第8金比羅丸は、漁場付近で転覆した。 第8金比羅丸は、船長及び甲板員が死亡し、航海計器等の濡損を生じた。
事故調査の経過	平成27年9月1日、本事故の調査を担当する主管調査官（門司事務所）ほか1人の地方事故調査官を指名した。 原因関係者から意見聴取を行った。
事実情報 船種船名、総トン数 船舶番号、船舶所有者等 L×B×D、船質 機関、出力、進水等	漁船 第8金比羅丸、17トン NS2-16893（漁船登録番号）、個人所有 16.18m（Lr）×3.73m×1.62m、FRP ディーゼル機関、468kW、昭和63年4月18日 第290-49066号（船舶検査済票の番号）
乗組員等に関する情報	船長 男性 61歳 一級小型船舶操縦士・特殊小型船舶操縦士・特定 免許登録日 昭和49年10月3日 免許証交付日 平成26年3月10日 （平成31年5月17日まで有効） 甲板員 男性 36歳 操縦免許 なし
死傷者等	死亡 2人（船長及び甲板員）
損傷	航海計器、主機等に濡損
気象・海象	気象：天気 雨、風向 南、風力 8～10、視界 不良 海象：波高 約3m、水温 約25.2℃ 上対馬及び下対馬には、平成27年8月30日21時50分に竜巻を付加事項とした雷注意報が、9月1日00時45分に強風注意報が、06時49分に波浪注意報がそれぞれ発表された。
事故の経過	本船は、船長ほか甲板員1人が乗り組み、上島東方沖でいか一本釣り漁をしていた。

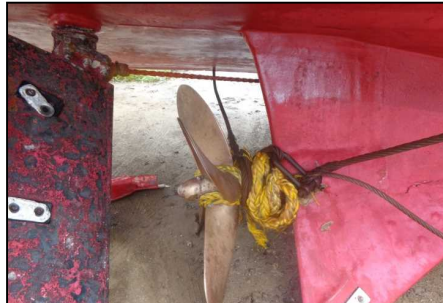
写真1 発見時のプロペラの状況

本船は、ロープがプロペラに絡んでいたことから、本事故時、主機が停止した状態であった可能性があると考えられる。

<ul style="list-style-type: none">・ロープは、積み込む際には倉庫に保管すること。 <p>(平成28年3月31日公表の漁船第一吉栄丸転覆事故の船舶事故調査報告書 参照)</p>
--	--
