船舶事故調査報告書

平成29年5月18日

運輸安全委員会（海事専門部会）議決

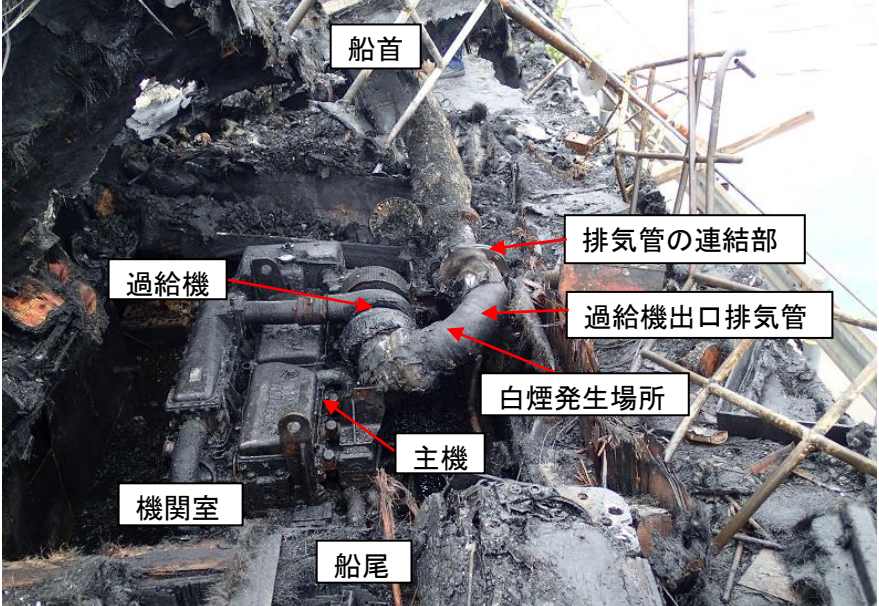
<p>に立ち会った。</p> <p>本船は、10時40分ごろ補油が終了し、操舵室で主機を始動して本件台船に向かい、11時05分ごろ本件台船の南側で回頭し、出船左舷着けで係留することとした。</p> <p>船長は、後進をかけて船尾方を見たところ、操舵室の船尾側にある船員室内の機関室出入口から黒煙と炎が噴出しているのを発見し、前部甲板左舷側にいた甲板員と共に本件台船に飛び移り、11時10分ごろ119番通報を行った。</p> <p>本船は、風の影響で小名浜港5号ふ頭に漂着し、海上保安庁及び地元消防署の消火作業により鎮火した。</p> <p>本船は、14時40分ごろ岸壁上へ引き揚げようとしてクレーンによる吊上げ作業を開始したが、15時15分ごろ吊上げ用のベルトから滑り落ちて小名浜港5号ふ頭付近に水没し、8日海底から岸壁上に揚収された。</p> <p>本船は、後日、解体処分とされた。 (付図1 事故発生場所概略図 参照)</p>
<p>その他の事項</p>	<p>船長は、月に数回主機の保守運転をしており、運転するたびに、本事故時に白煙が発生した場所の上部にある排気管の連結部付近から白煙が出ていたが、運転を続けていると白煙が消えており、本事故当時、主機を停止するので、今回も消えると思っていた。(写真1参照)</p>

<p>写真1 引き揚げ後の本船の機関室</p> <p>本船は、火災警報装置及び船舶用自動拡散型粉末消火器が設置されていなかった。</p> <p>本船は、右舷側及び機関室の過給機付近の焼損が激しかった。</p>
<p>分析 乗組員等の関与</p>	<p>不明</p>

<p>船体・機関等の関与 気象・海象等の関与 判明した事項の解析</p>	<p>不明 不明</p> <p>本船は、小名浜港内を航行中、主機の過給機出口排気管の上部から出火したものと考えられる。</p> <p>本船は、船長が、本事故の前に主機の過給機出口排気管の上部で白煙が生じているのを認めていること、及び機関室の過給機付近の焼損が激しいことから、主機の過給機出口排気管の高温部に可燃物が付着し、加熱されて出火し、周囲にあった可燃物に延焼した可能性があると考えられるが、本船が水没して引き揚げられたものの、出火場所付近の残留物が流出したことから、出火した状況を明らかにすることはできなかった。</p>
<p>原因</p>	<p>本事故は、本船が、小名浜港内を航行中、主機の過給機出口排気管の上部から出火したものと考えられる。</p>
<p>参考</p>	<p>今後の同種事故等の再発防止及び被害の軽減に役立つ事項として、次のことが考えられる。</p> <ul style="list-style-type: none"> ・ 発煙を発見した際は、火災を想定して適切な措置を採ること。 ・ 小型船舶には、火災警報装置を設置することが望ましい。 ・ 航行中、無人になる機関室には船舶用自動拡散型粉末消火器を設置すること。
