## 船舶事故調査報告書

平成30年1月24日  
 運輸安全委員会（海事専門部会）議決  
 委 員 佐藤 雄 二（部会長）  
 委 員 田 村 兼 吉  
 委 員 岡 本 満喜子

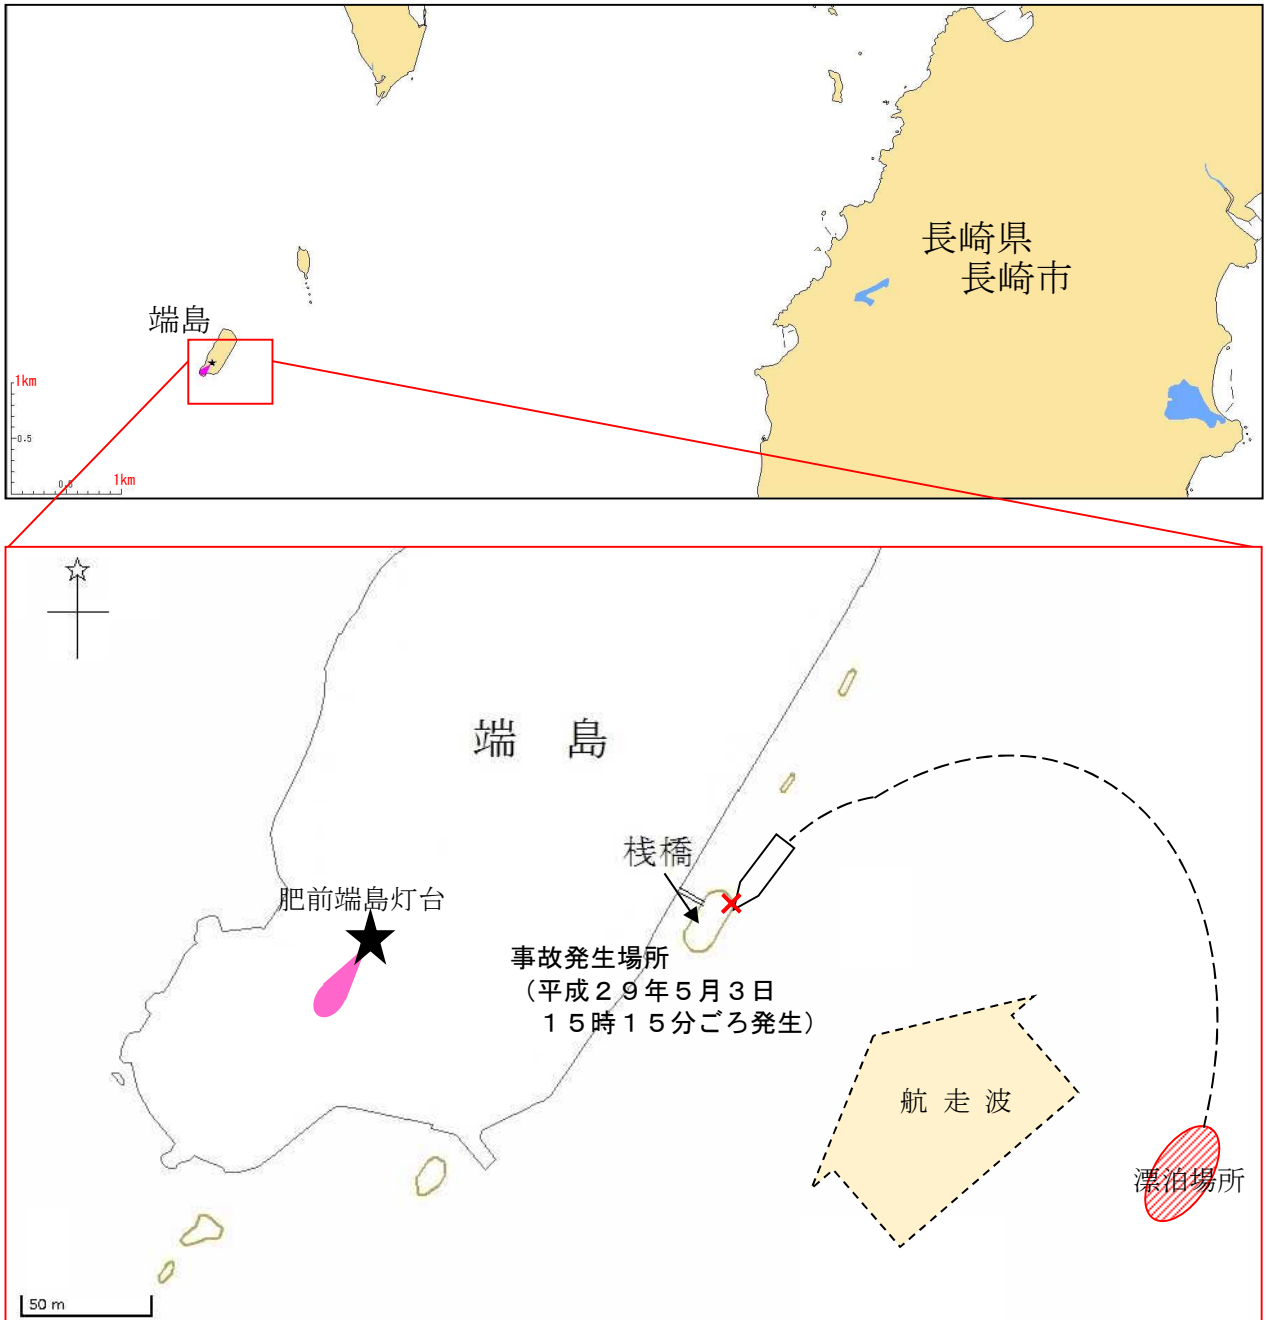
付図1 事故発生経過概略図

事故種類	衝突（棧橋）
発生日時	平成29年5月3日 15時15分ごろ
発生場所	長崎県長崎市端島の棧橋 肥前端島灯台から真方位129°100m付近 （概位 北緯32°37.6′ 東経129°44.3′）
事故の概要	旅客船JUPITERは、着棧操船中、右舷船首部が端島の棧橋に衝突した。 JUPITERは、右舷船首部のブルワークに亀裂を生じた。
事故調査の経過	平成29年6月5日、本事故の調査を担当する主管調査官（長崎事務所）ほか1人の地方事故調査官を指名した。 原因関係者から意見聴取を行った。
事実情報 船種船名、総トン数 船舶番号、船舶所有者等 L×B×D、船質 機関、出力、進水等	旅客船 JUPITER、99トン 142945、株式会社ユニバーサルワーカーズ（A社） 32.00m×6.30m×2.00m、FRP ディーゼル機関2基、1,780kW（合計）、平成28年9月
乗組員等に関する情報	船長 男性 31歳 六級海技士（航海） 免許年月日 平成26年12月12日 免状交付年月日 平成26年12月12日 免状有効期間満了日 平成31年12月11日
死傷者等	なし
損傷	右舷船首部ブルワークに亀裂
気象・海象	気象：天気 晴れ、風向 東南東、風力 1、視界 良好 海象：海上 平穏、潮汐 下げ潮の中央期
事故の経過	本船は、船長ほか5人が乗り組み、旅客199人及びガイド4人を乗せ、‘端島の南東側に設置された棧橋’（以下「棧橋」という。）に着棧して島見学を行う乗客等を上陸させた後、一旦離棧し、その後、見学が終了した旅客等を再び乗船させる目的で、着棧しようと、漂泊していた端島南東方沖を出発した。 本船は、船長が、左転しつつ棧橋の北東方から進入して着棧させようとしたが、棧橋の北東端付近に差し掛かったとき、端島南東方沖を北東方に航行する他船の航走波を受けて本船の船首が右に振られ、平

<p>成29年5月3日15時15分ごろ右舷船首部が棧橋の北東端に衝突した。</p> <p>船長は、衝突後に船体の状態を確認したところ、ブルワークに亀裂を認めたが、自力航行が可能であると判断し、事故の顛末を運航管理者に連絡した後、旅客を乗せて長崎港へ帰港した。</p> <p>(付図1 事故発生経過概略図、写真1 本船 参照)</p>
<p>その他の事項</p>	<p>本船は、平成29年1月に導入された新造船であり、同年3月に就航した。</p> <p>船長は、本船の船首及び船尾にサイドスラスト（以下「スラスト」という。）の装備があったものの、本船に乗船する以前、スラストの装備がないA社が所有する総トン数49トンの軽合金製の旅客船（以下「B船」という。）に船長として乗り組み、棧橋への離着棧の経験があり、舵と主機のみで着棧していたので、本事故当時もスラストを使用していなかった。</p> <p>棧橋が設置されている端島の南東側は、東～南方からの波を遮る構造物がなかった。</p> <p>船長は、ふだん、本船で棧橋に着棧する場合、B船とは船質が異なり、損傷しやすいと思っていたので、棧橋と2m程度の間隔を空けて接近してから着棧するように心掛けていたが、本事故時、ふだんよりも棧橋に接近する操船を行っていたかもしれないと本事故後に思った。</p>
<p><b>分析</b></p> <p>乗組員等の関与 船体・機関等の関与 気象・海象等の関与 判明した事項の解析</p>	<p>あり なし なし</p> <p>本船は、棧橋に着棧操船中、ふだんよりも棧橋との間隔が近かったことから、他船の航走波を受けて船首が右に振られ、右舷船首部が棧橋に衝突したものと考えられる。</p> <p>船長は、本船の着棧作業に関し、余裕をもって棧橋の横に付けるよう操船しなければならなかったものの、本事故時、ふだんよりも棧橋に接近する操船を行ったことから、船体と棧橋の間隔が約2m以下の状態で接近していたものと考えられる。</p> <p>本船は、着棧時に影響を及ぼす可能性がある周囲の状況及び本船の操縦性能を総合的に判断し、棧橋に対して十分な距離をとって接近してから徐々に着棧することで衝突を回避できた可能性があると考えられる。</p> <p>本船は、着棧の際、船体側面に防舷材を追加して設置することで、不測の事態が生じて、船体の損傷を軽減できる可能性があると考えられる。</p>

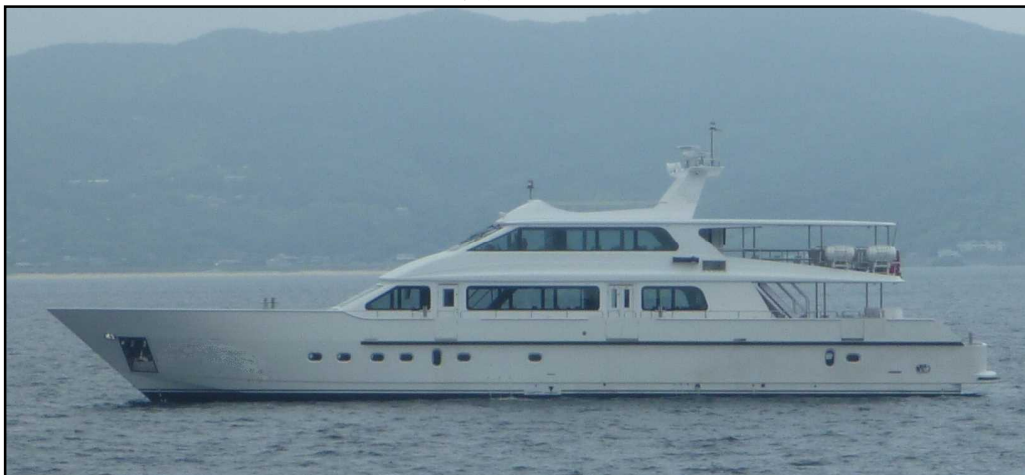
写真1 本船

<p><b>原因</b></p>	<p>本事故は、本船が、棧橋に着棧操船中、ふだんよりも棧橋との間隔</p>

<p>が近かったため、他船の航走波を受けて船首が右へ振られ、右舷船首部が棧橋に衝突したものと考えられる。</p>
<p><b>参考</b></p>	<p>A社は、本事故後、改善策として、本船を棧橋と平行に3m以上離れた位置から、主機及びスラストを使用し、船体を横移動させて着棧させることとした。</p> <p>今後の同種事故等の再発防止に役立つ事項として、次のことが考えられる。</p> <ul style="list-style-type: none"> <li>・ 離着棧において、周囲の状況及び船舶の操縦性能を総合的に判断し、余裕を持って運航に当たること。</li> <li>・ 防舷材を追加して設置し、着棧時の不測の事態に備えること。</li> </ul>
