船舶事故調査報告書

平成31年3月6日
 運輸安全委員会（海事専門部会）議決
 委員 佐藤 雄二（部会長）
 委員 田村 兼吉
 委員 岡本 満喜子

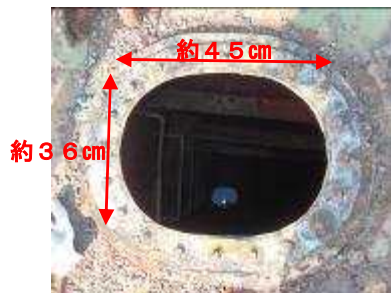
写真2 左舷側マンホール

作業員Cは、作業員Bが左舷側の前から2番目のマンホール（以下「左舷側マンホール」という。）の本件溶断作業を行った後、空所の水の溜まり具合を確認する目的で、左舷側マンホールから竹の棒を入れたところ、水が約10cmの高さまで溜まっており、また、船首側右舷寄りにある破口（以下「本件破口」という。）から竹の棒を入れたところ、水が約50～60cmの高さまで溜まっていたので、作業員Bにその旨を知らせた。（写真2、写真3参照）

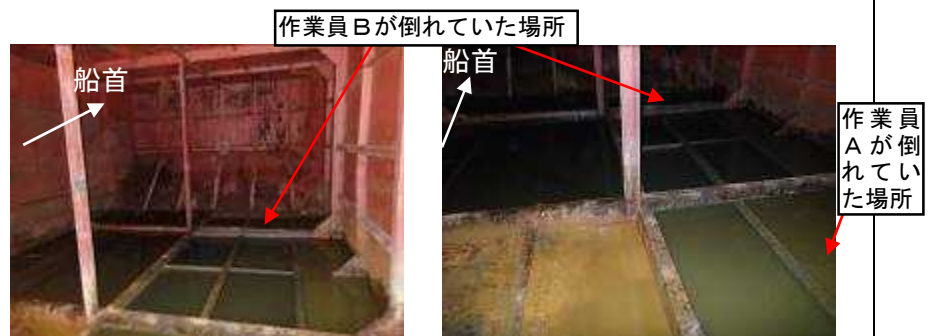
写真4 本件空所の状況①

作業員Cは、13時55分ごろ意識が戻った際、本件マンホールの下に別の作業員（作業員A）がうつ伏せで倒れているのを発見し、声を掛けたが反応がなく、床に溜まった水に顔が浸かっていたので、誰かを判別できず、階段を昇って甲板に出た後、13時58分ごろ作業員Aに携帯電話で連絡したものの、作業員Aが電話に出なかった。（図2、写真4、写真5 参照）

<p>検案された。</p> <p>(付図1 事故発生場所概略図 参照)</p>														
<p>その他の事項</p>	<p>本件空所は、船首尾方向の長さが、下部で約6.6m、上部で約8.1m、幅が約4.8m、高さが約3.0mであった。</p> <p>本件空所は、A社が本船を譲り受けた後、本件マンホールが解放されたことはなく、閉鎖された状態であったが、腐食等による甲板のひび割れ等からの漏水で、内部の鋼材に発錆による腐食を生じており、現場調査時、作業員Aが倒れていた付近に約10cmの高さまで、作業員Bが倒れていた付近に約15cmの高さまで水が溜まっていた。</p> <p>救助に当たった消防署によれば、本船に到着した後、14時27分ごろ本件空所の床付近（本件マンホールの下方約3m）の酸素濃度を測定したところ、12.5%であった。</p> <p>(参考) 酸素濃度と人体への影響に関する情報</p>

<p>分析</p> <p>乗組員等の関与 船体・機関等の関与 気象・海象等の関与 判明した事項の解析</p>	<p>あり</p> <p>あり</p> <p>なし</p> <p>作業員A及び作業員Bの死因は、酸素欠乏症及び溺水（推定）であった。</p> <p>本船は、八戸港に係留中、11時20分ごろ作業員Bが甲板上に見当たらなくなった後、本件空所で倒れているところを発見され、また、13時55分ごろ作業員Aが本件空所で倒れているところを発見されたことから、この間において、作業員A及び作業員Bが、本件空所に入ったものと考えられる。</p> <p>作業員A及び作業員Bは、長期間閉鎖され、漏水して床に水が溜まっていた本件空所に入ったことから、酸素濃度の低い空気を吸入して倒れた後、床に溜まった水に顔が浸かって溺死した可能性があると考えられる。</p> <p>本件空所は、長期間閉鎖されていた上に、漏水で内部の鋼材に発錆による腐食を生じていたことから、酸素濃度が低い状態にあった可能性があると考えられる。</p> <p>作業員Bは、本件空所の隔壁の状況等を確認する目的で、また、作業員Aは、作業員B及び作業員Cを救助する目的で本件空所に入った可能性があると考えられるが、作業員A及び作業員Bが本件空所に入った状況を明らかにすることはできなかった。</p>
<p>原因</p>	<p>本事故は、本船が、八戸港に係留中、作業員A及び作業員Bが、長期間閉鎖され、漏水して床に水が溜まっていた本件空所に入ったため、酸素濃度の低い空気を吸入して倒れた後、床に溜まった水に顔が浸かったことにより発生した可能性があると考えられる。</p>
<p>再発防止策</p>	<p>A社は、本事故後、作業員に対し、酸素欠乏危険作業に関する教育を行い、閉鎖区画に入る場合には、換気を十分に行った上、酸素濃度を測定させることとした。</p> <p>今後の同種事故等の再発防止及び被害の軽減に役立つ事項として、次のことが考えられる。</p> <ul style="list-style-type: none"> ・事業者は、閉鎖区画等の酸素欠乏危険場所で作業を行わせる場合、酸素欠乏危険作業主任者を選任し、同作業主任者に作業方法の決定、作業員の指揮等を行わせること。 ・事業者は、酸素欠乏などの被災者を救出させる場合には、救出者に空気呼吸器等を使用させること。
