# 船舶事故調査報告書

船種 船名 貨物船 はやと  
船舶番号 142666  
総トン数 498トン

船種 船名 遊漁船 第五不動丸  
漁船登録番号 IG3-4789  
船舶検査済票の番号 第231-3915号  
総トン数 4.95トン

事故種類 衝突

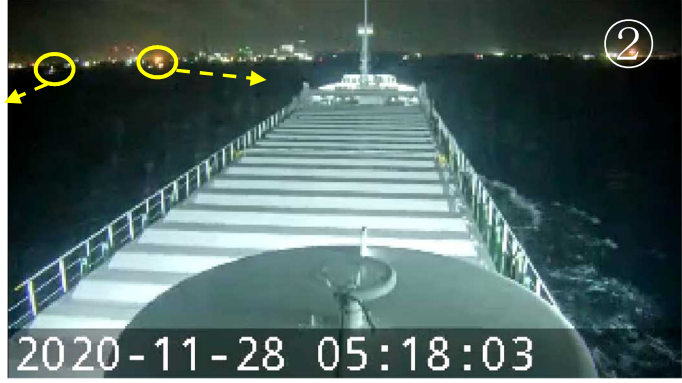
<p>左舷船首方に2隻の小型船舶の灯火が映っており、左側の小型船舶はA船の左舷方を、右側の小型船舶はA船の右舷方に向けて航行している。（黄色○印、点線矢印の箇所）</p>

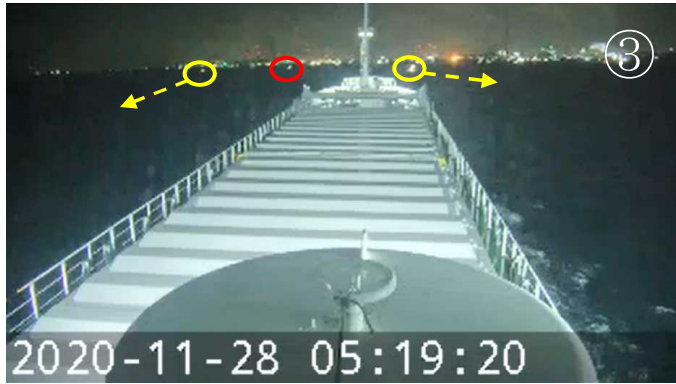
左舷船首方に2隻の小型船舶の灯火が、船首方や右舷側に1隻の小型船舶の灯火が映っており、最も左側の小型船舶はA船の左舷方を（黄色○印、点線矢印の箇所）、船首方や右舷側の小型船舶はA船の右舷方（黄色○印、点線矢印の箇所）に向けて航行している。

船首方や左舷側の小型船舶の灯火（赤色○印の箇所）が遊漁船第五不動丸（以下「B船」という。）である。

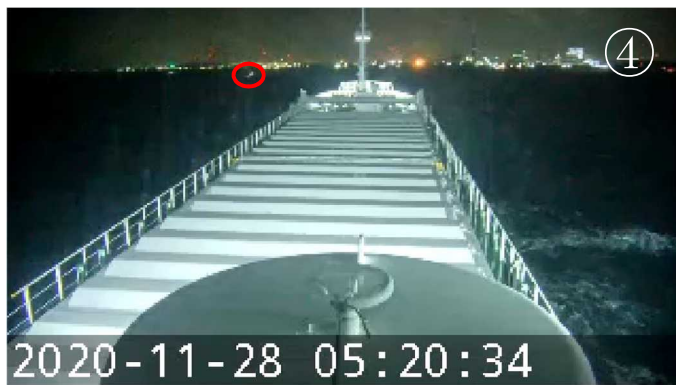
A船とB船が接近している。  
(赤色○印の箇所)

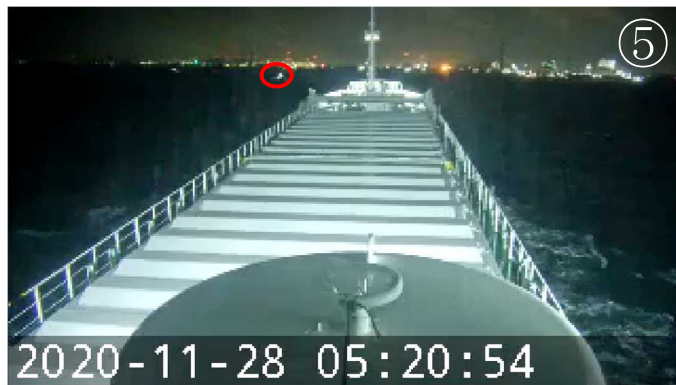
A船とB船が接近している。  
(赤色○印の箇所)

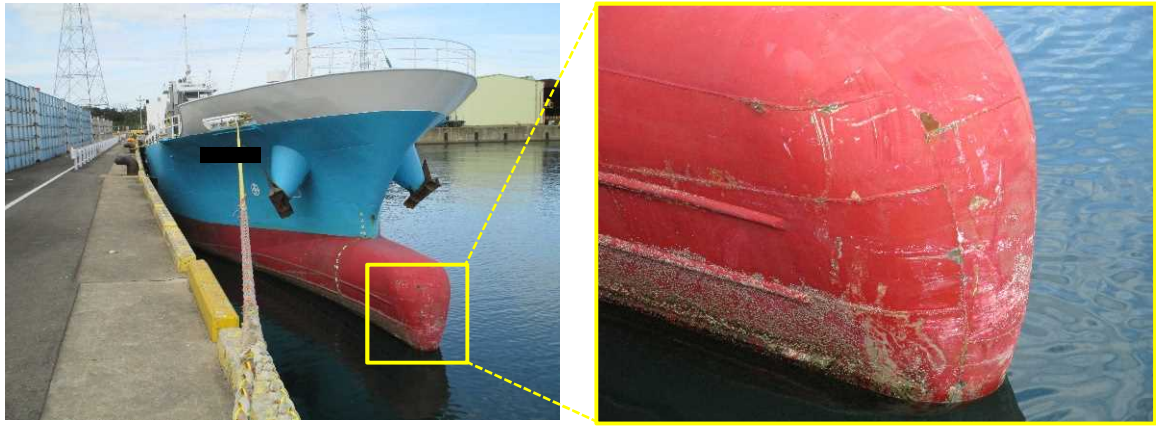
写真1 A船の損傷状況

球状船首部に擦過傷を生じた。(写真1参照)

- (1) A船は、球状船首部に擦過傷を生じた。
- (2) B船は、操舵室が損壊し、右舷中央部の破口等を生じた。

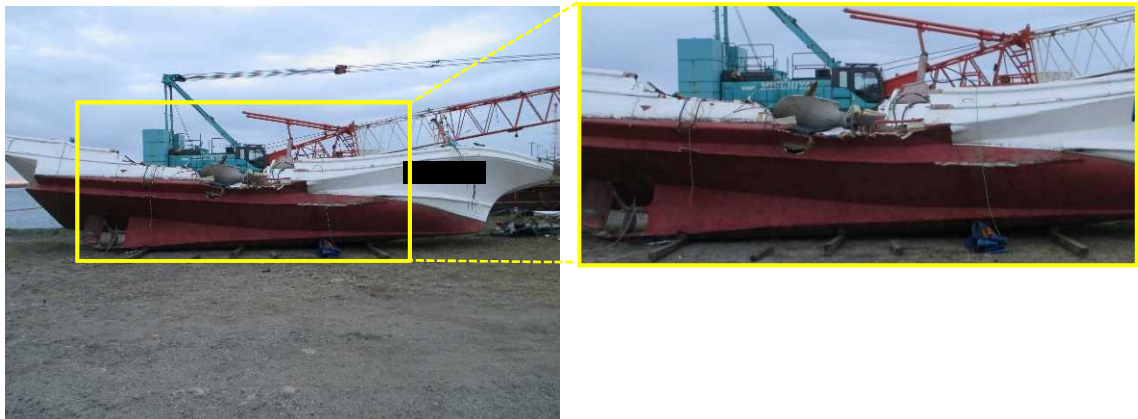
写真2 B船の損傷状況

操舵室が損壊し、右舷中央部の破口等を生じた。(写真2参照)

船長Bの口述によれば、衝突時、自身の目の前をA船が通過し、その後、操舵室の舵輪、計器等がなくなっていた。

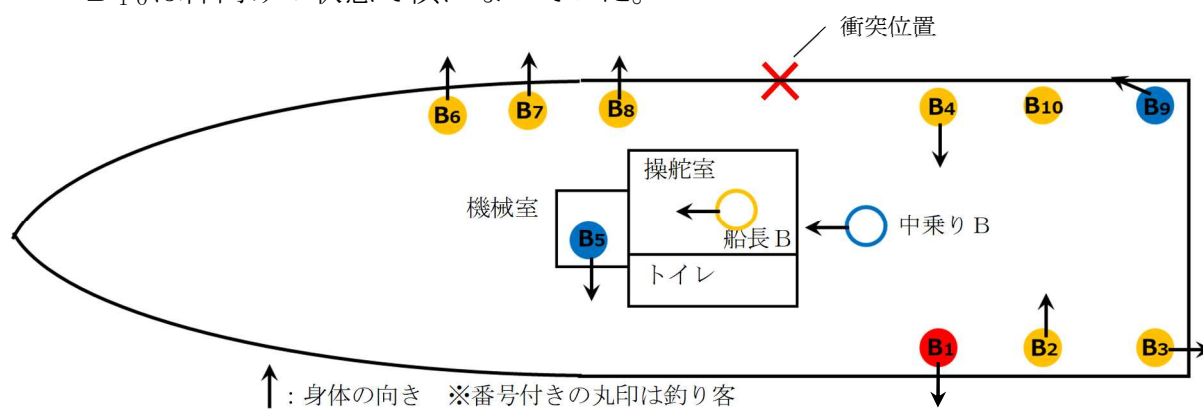
図4 B船の本事故前の乗組員及び釣り客の乗船位置

- (1) 船長Bは、操舵室内で立って操船しており、中乗りBは、操舵室の後方で立っていた。
- (2) 釣り客は、釣り客B<sub>10</sub>以外は座った状態で、身体が右舷側を向いていたのは5人、左舷側を向いていたのは3人、船尾側を向いていたのは1人で、釣り客B<sub>10</sub>は仰向けの状態で横になっていた。

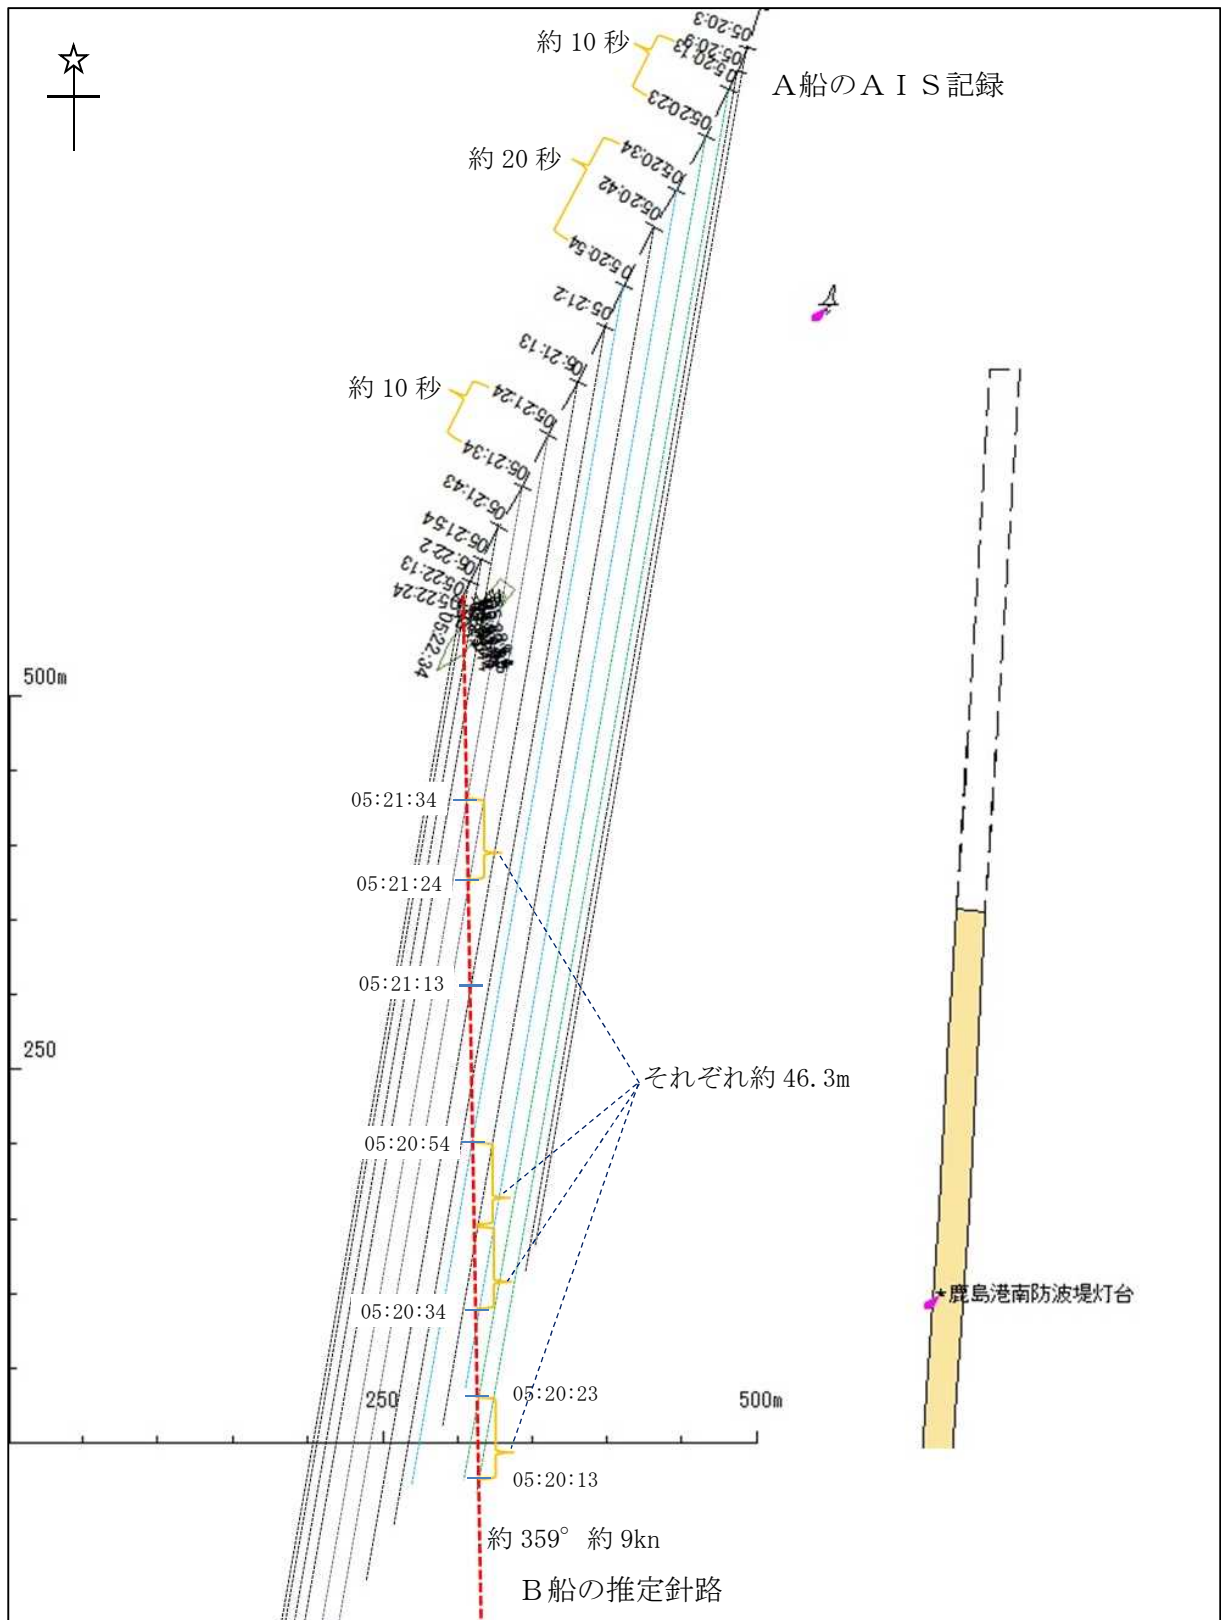
図 6 衝突前の B 船の針路及び速力の推算

- (3) 上記(1)から、05時20分03秒ごろから21分02秒ごろまでのA船から見たB船の方位は、平均約189°であったものと考えられる。
- (4) 上記(1)及び(2)に基づき、B船が、A船の各船位を基点としてそれぞれ引いた約189°（A船から見たB船の方位）の各方位線間を約9knの速力で通過し、事故発生場所付近に到達したとして針路線を推算した結果、05時20分03秒ごろから21分02秒ごろの間におけるB船の対地針路は、約359°であった可能性があると考えられる。
- (5) 船長Bは、本事故発生前にA船に気付いた際、減速や転舵を行っていないことから、B船は、05時21分03秒ごろ以降、針路約359°及び速力約9knで航行した可能性があると考えられる。
