船舶事故調査報告書

事故種類	乗揚
発生日時	令和5年7月21日 02時29分ごろ
発生場所	長崎県平戸瀬戸 南風崎灯台から真方位026° 110m付近 （概位 北緯33° 22.3′ 東経129° 34.1′）
事故の概要	貨物船第六翔太は、航行中、浅所に乗り揚げた。 第六翔太は、船首船底部外板に凹損及び擦過傷を生じた。
事故調査の経過	令和5年7月24日、本事故の調査を担当する主管調査官（長崎事務所）ほか1人の地方事故調査官を指名した。 原因関係者から意見聴取を行った。
事実情報 船種船名、総トン数 船舶番号、船舶所有者等 L×B×D、船質 機関、出力、進水等	貨物船 第六翔太、498トン 143576、株式会社六甲船舶（船舶所有者、A社）、加藤海運株式会社（運航者、B社） 75.23m×12.00m×7.12m、鋼 ディーゼル機関、1,323kW、平成31年4月1日
乗組員等に関する情報	船長 73歳 三級海技士（航海） 免許年月日 昭和46年6月11日 免状交付年月日 令和3年7月27日 免状有効期間満了日 令和9年1月22日 航海士A 73歳 六級海技士（航海） 免許年月日 平成3年10月21日 免状交付年月日 令和3年7月27日 免状有効期間満了日 令和8年7月26日
死傷者等	なし
損傷	船首船底部外板に凹損及び擦過傷
気象・海象	気象：天気 曇り、風向 北北東、風速 約1.9m/s、視界 良好 海象：海上 平穏、潮汐 下げ潮の中央期、潮高 約171cm（平戸）、潮流 約1ノット（kn）の南西流
事故の経過	本船は、船長及び航海士Aほか3人が乗り組み、空船で、令和5年

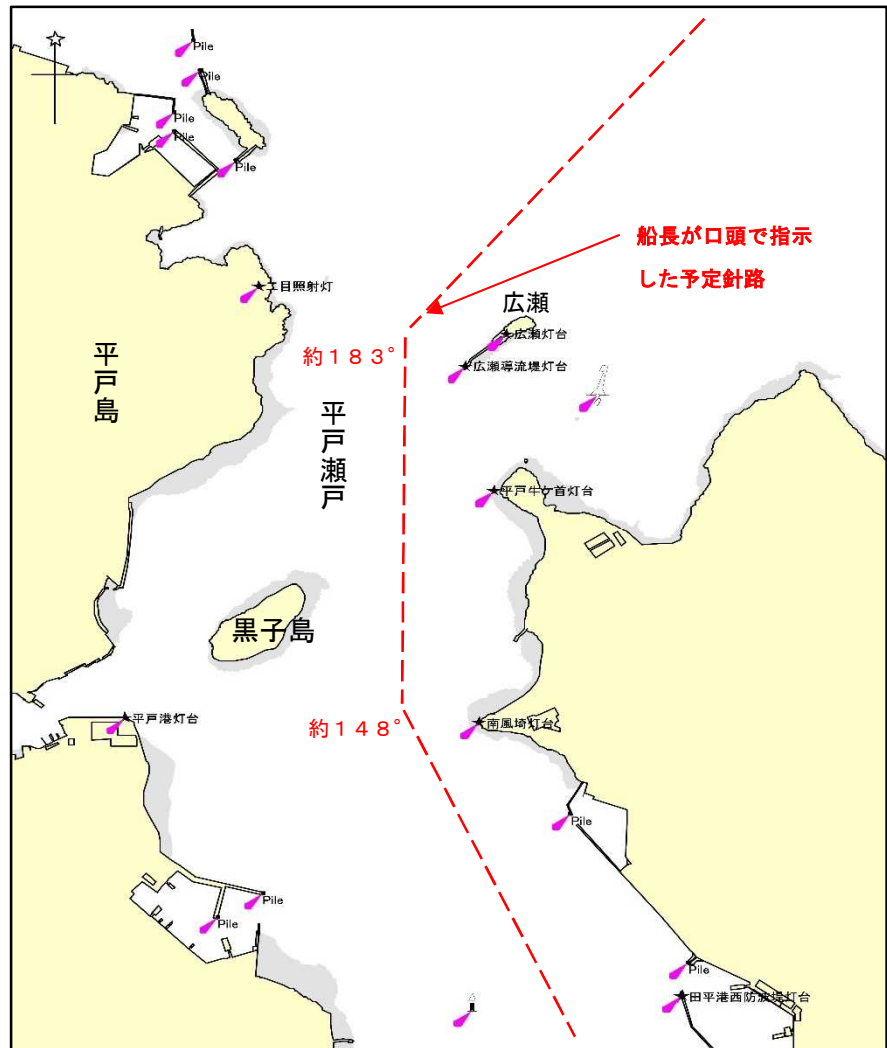
図1 航海士Aが船長から口頭で指示された平戸瀬戸の通航方法

航海士Aは、23時30分ごろ福岡県福岡市玄界島北方沖で昇橋し、前直の船長から平戸瀬戸の通航方法として、海図W193（平戸瀬戸）を示されながら口頭で広瀬西方沖から経度線に沿うように約183°の針路（真方位、以下同じ。）で南進し、南風埼を左舷側に見て並んだ頃に約148°の針路で南東進するように指示された後、単独の船橋当直についた。（図1参照）

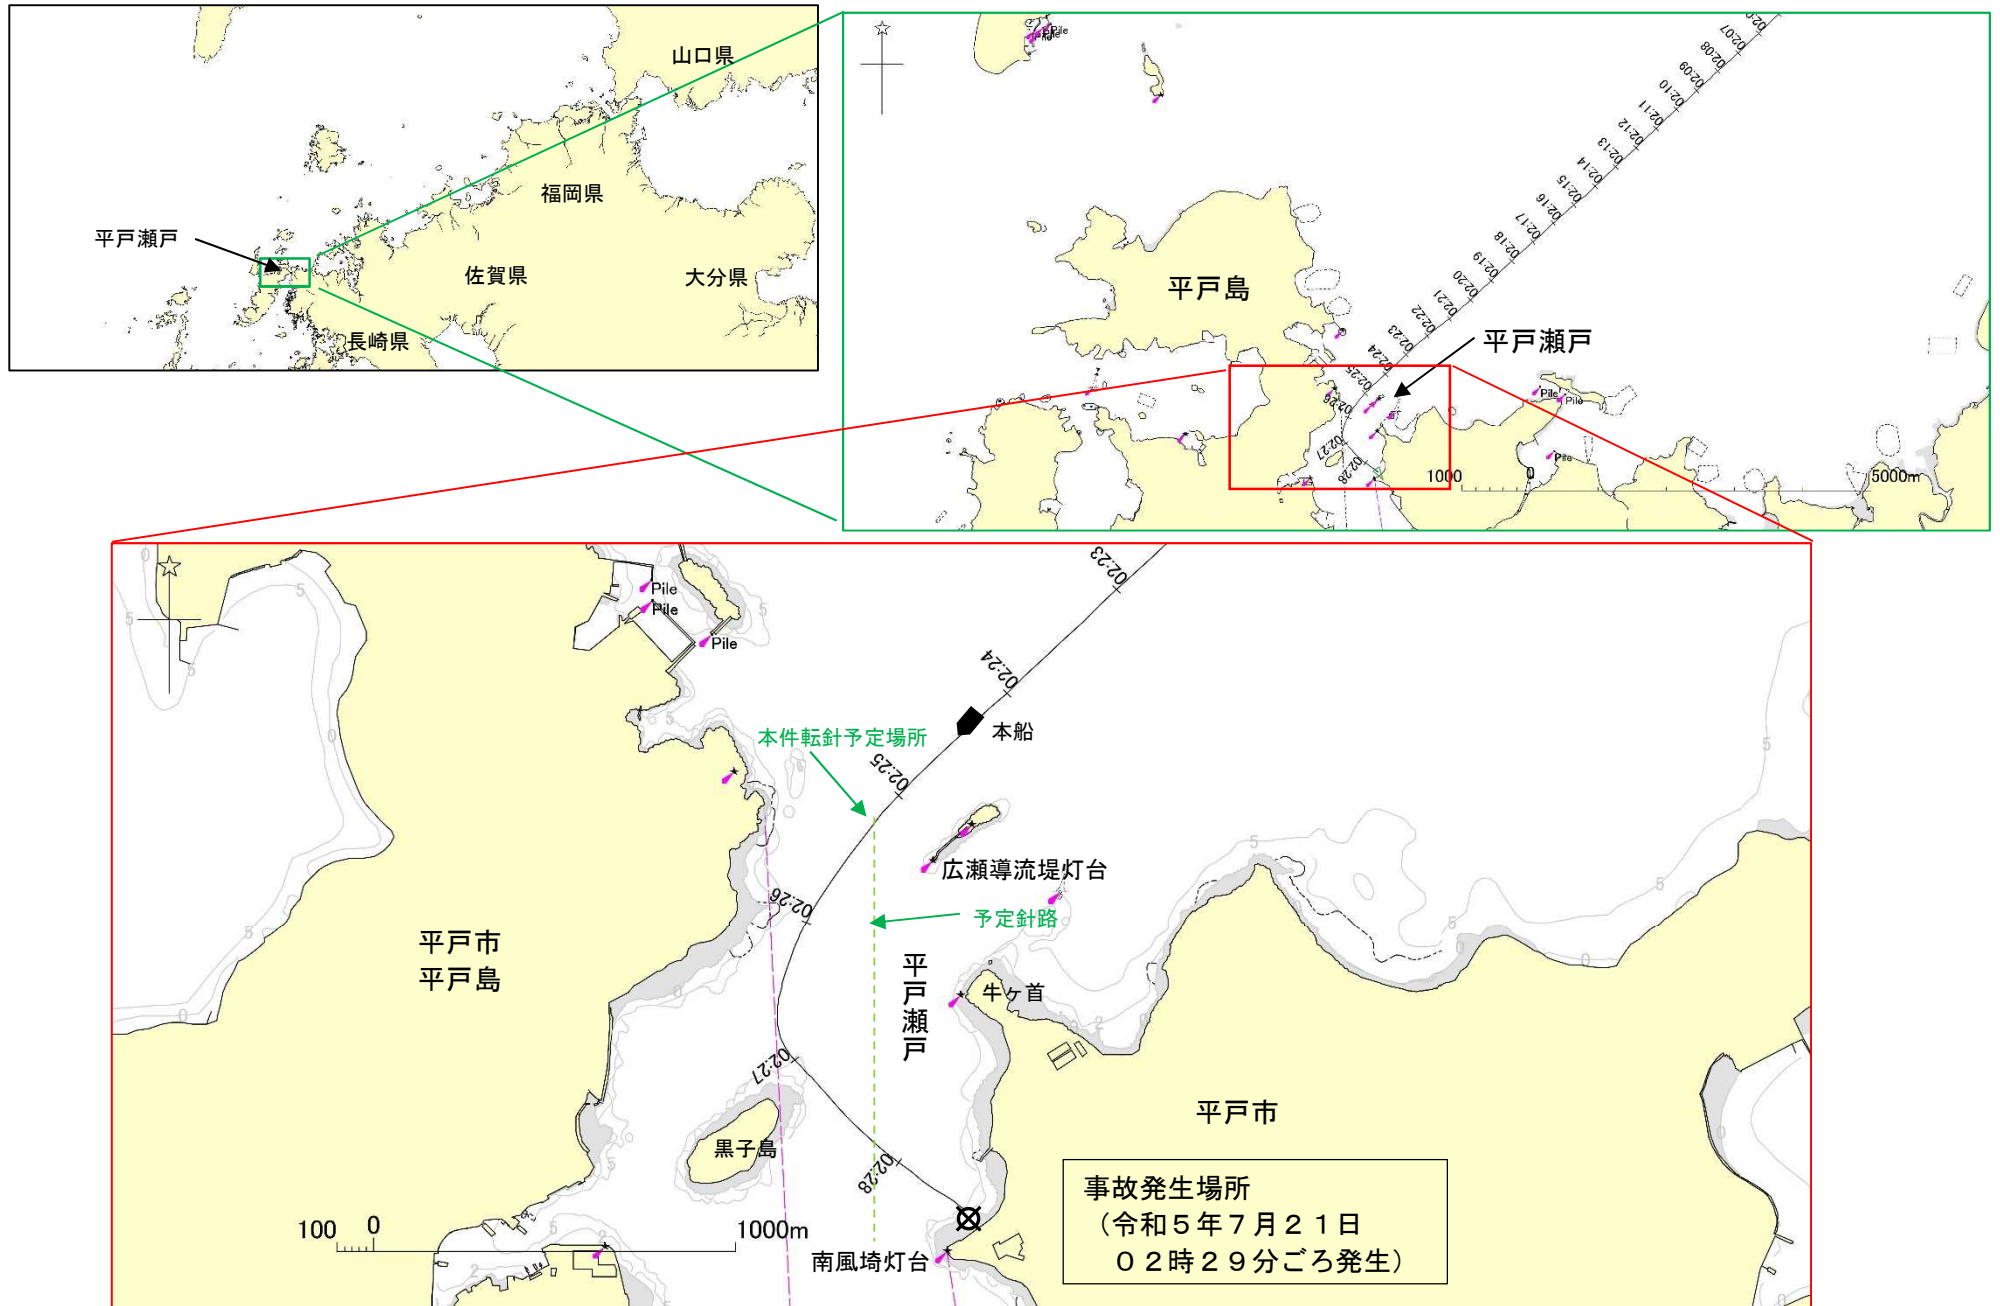
付図1 事故発生経過概略図

<p>航海士Aは、02時23分ごろレーダーで平戸瀬戸を南方に向けて航行している小型船舶を、右舷方に約7～8隻及び左舷方に約5～6隻認めた。</p> <p>航海士Aは、02時25分ごろ広瀬西方沖の転針予定場所（以下「本件転針予定場所」という。）に到達したものの、本船の両舷側にいた小型船舶の動静を監視することに意識が向いていて、本件転針予定場所を通過したことに気付かず、南西進を続けた。</p> <p>航海士Aは、02時26分ごろ前方に長崎県平戸市黒子島の島影を認めて本件転針予定場所を通過したことに気付き、左舵約15°を取った。</p> <p>航海士Aは、本船が左転を始めた頃、左舷船首方に北東進中の小型船舶（以下「小船」という。）を認めたが、本船が左転した後に小船が本船の船首方を右方から左方に通過していくと思い、左転を続けた。</p> <p>航海士Aは、02時27分ごろ舵を中央に戻した頃、小船が進路を変えて本船の船尾方を通過する状況となったことを認め、右舷側のウイングに出て、小船の動静を監視していたところ、小船が本船の船尾方を通過したが、小船との距離が近かったため、本船と小船とが衝突したと思い、パニック状態に陥った。</p> <p>航海士Aは、操舵室に入り、小船の状況確認に意識を向けていたところ、02時28分ごろ目視とレーダーで小船が無事に航行を続けていることを認めた。</p> <p>航海士Aは、操舵スタンドの前に戻って前方を見たところ、本船の右舷船首方に南風崎灯台の灯火及び船首方至近に迫った陸岸を認めて咄嗟に右舵を取ったが、02時29分ごろ本船は南風崎北方沖の浅所に乗り揚げた。</p> <p>船長は、衝撃で目覚め、急いで昇橋し、航海士Aが放心状態で操舵スタンドの前に立っていたので、自ら主機を中立運転とした。</p> <p>船長は、02時40分ごろA社及びB社の各担当者に本事故発生の連絡を行うとともに118番通報を行った。</p> <p>本船は、22日09時10分ごろA社が手配したタグボートにより浅所から引き出された後、平戸市田平港に入港した。</p> <p>本船は、24日運輸局の船舶検査官の検査を受けた後、田平港を出港し、自力で航行して兵庫県淡路島所在のドックに向かった。</p> <p>（付図1 事故発生経過概略図、付表1 本船のAIS記録（抜粋参照））</p>
