# 船舶事故調査報告書

令和5年5月10日

運輸安全委員会（海事専門部会）議決

事故種類	衝突（橋桁）
発生日時	令和4年9月15日 11時28分ごろ
発生場所	熊本県天草市本渡瀬戸（天草瀬戸大橋） 本渡港灯標から真方位187°920m付近 （概位 北緯32°26′53″ 東経130°12′15″）
事故の概要	押船第五十八丸光丸は、起重機船第五十八丸光丸と押船列を構成して北進中、起重機船第五十八丸光丸のスパッドが天草瀬戸大橋の橋桁に衝突した。 起重機船第五十八丸光丸は、スパッドに曲損等を生じ、また、天草瀬戸大橋は、橋桁に凹損等を生じた。
事故調査の経過	令和4年9月26日、本事故の調査を担当する主管調査官（長崎事務所）を指名した。 なお、後日、1人の地方事故調査官を新たに指名した。 原因関係者から意見聴取を行った。
事実情報 船種船名、総トン数 船舶番号、船舶所有者等 L×B×D、船質 機関、出力、進水等	A 押船 第五十八丸光丸、19トン 293-41541熊本、株式会社丸光商事（A社） 13.30m（Lr）×5.50m×2.05m、鋼 ディーゼル機関2基、1,518kW（合計）、平成30年12月 B 起重機船 第五十八丸光丸、総トン数なし なし、A社 45.00m×16.00m×3.00m、鋼 機関なし、平成12年（建造）
乗組員等に関する情報	A 船長A 48歳 一級小型船舶操縦士・特殊小型船舶操縦士・特定 免許登録日 平成30年2月9日 免許証交付日 令和4年2月24日 （令和10年2月8日まで有効）
死傷者等	なし
損傷	A なし B 両舷のスパッドに曲損及び塗膜剝離 天草瀬戸大橋 橋桁に凹損、欠損及び塗膜剝離

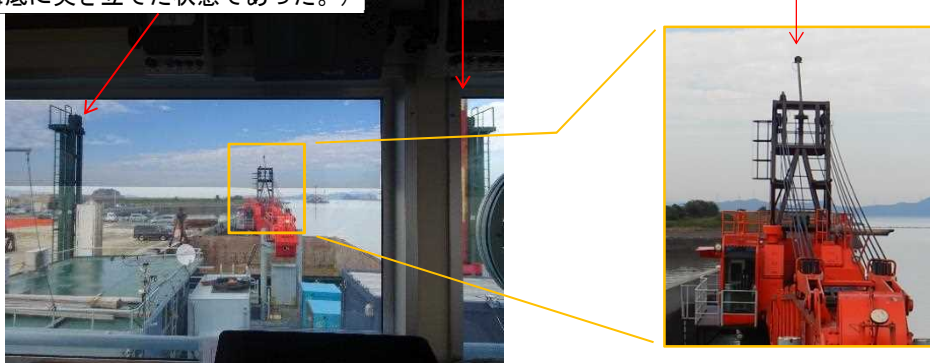
写真3 A船の操舵室からの船首方の見通し状況（操縦席に腰を掛けた姿勢）

船長Aは、操舵室前面の窓に顔を近づけてスパッド頂部を見上げ、スパッドが橋桁に衝突することはないだろうと思いながら、状況を見守っていたところ、11時28分ごろ両舷のスパッド頂部が天草瀬戸大橋の橋桁に衝突した。（写真3参照）

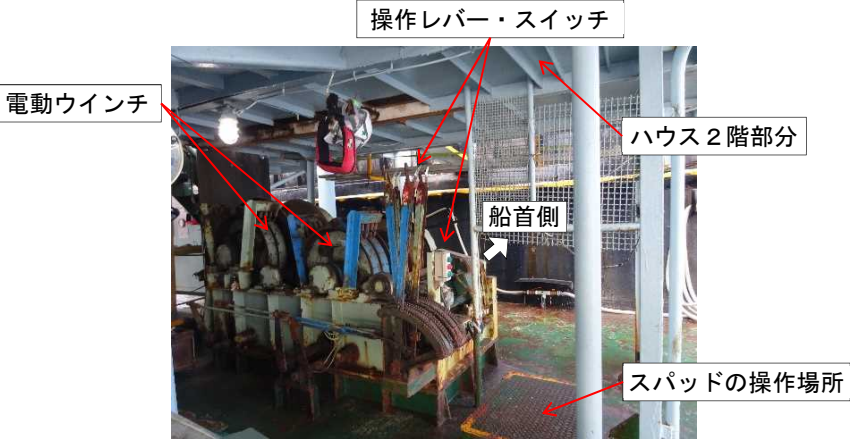
甲板員B3は、本事故当時、スパッドを本件位置まで上げた後、いつでもスパッドを下げられるようにスパッドの操作場所で待機していたが、同場所からはB船のハウス2階部分の床面に遮られてスパッド頂部を確認することができなかった。（写真4参照）

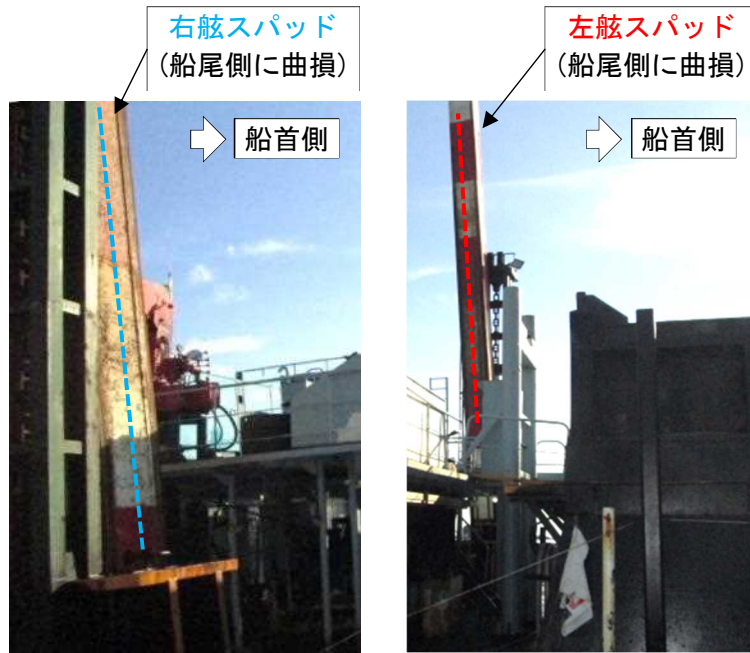
写真5 スパッドの曲損状況

船長Aは、両舷のスパッド頂部が橋桁下部をこするようにして天草瀬戸大橋の下を通過した後、両舷のスパッドが曲損して船尾側に傾斜しているのを認めた。

<p>を知らず、両橋梁の高さの違いを目測で判断していたことから、天草瀬戸大橋は昇開橋よりも2 mほど高いと思い込んでいたものと推定される。</p>
<b>原因</b>	<p>本事故は、A船押船列が、本渡瀬戸を北進中、船長Aが、B船のスパッドを本件位置まで上げ、スパッド頂部の高さが約18 mとなった状態で高さ約17.8 mの天草瀬戸大橋の下を航行したため、スパッドが天草瀬戸大橋の橋桁に衝突したものと推定される。</p>
<b>再発防止策</b>	<p>A社は、本事故後、次の資料をA船の操舵室に掲示した。</p> <ul style="list-style-type: none"> <li>・ A船押船列が航行する海域に架かる橋梁の高さを一覧にした表</li> <li>・ 空船時及び満載時におけるB船のスパッド頂部の海面上高さを示した図面</li> <li>・ A船押船列が航行する海域の潮汐表及び大縮尺の海図資料</li> </ul> <p>今後の同種事故等の再発防止に役立つ事項として、次のことが考えられる。</p> <ul style="list-style-type: none"> <li>・ スパッドを備えた船舶の運航を行う船長は、橋梁が架けられた海域を航行する場合、スパッドが橋梁に衝突すれば社会活動や市民生活に大きな影響を及ぼすおそれがあることを強く認識し、必ず事前に橋梁の高さや潮位を調べてスパッド頂部と橋梁最下部とのクリアランスを計算した上、安全を最優先とし、スパッドの位置を橋梁の下を安全に通過できる位置に調整しておくこと。</li> </ul>
