船舶事故調査報告書

令和6年1月10日
 運輸安全委員会（海事専門部会）議決
 委員 伊藤 裕 康（部会長）
 委員 上野 道 雄
 委員 岡本 満喜子

事故種類	衝突
発生日時	令和5年6月19日 08時27分ごろ
発生場所	静岡県御前崎港 御前崎港西防波堤西灯台から真方位217°850m付近 (概位 北緯34°37.7' 東経138°12.9')
事故の概要	押船第十八橋本丸 ^{はしもと} は、起重機船橋本丸 ^{はしもと} と押船列を構成して東進中、また、作業船第二橋本丸 ^{はしもと} は、橋本丸の右舷船首付近を並走中、橋本丸と第二橋本丸とが衝突した。 第二橋本丸は、転覆し、主機等の濡損を生じた。
事故調査の経過	令和5年7月6日、本事故の調査を担当する主管調査官（横浜事務所）ほか1人の地方事故調査官を指名した。 原因関係者から意見聴取を行った。
事実情報 船種船名、総トン数 船舶番号、船舶所有者等 L×B×D、船質 機関、出力、進水等	A 押船 第十八橋本丸、19トン 273-10127 静岡、株式会社橋本組（A社） 11.94m (Lr) × 6.00m × 1.90m、鋼 ディーゼル機関2基、1,176.80kW（合計）、平成10年11月 B 起重機船 橋本丸、約1,400トン なし、A社 56.00m × 20.00m × 3.54m、鋼 なし、平成11年 C 作業船 第二橋本丸、5トン未満 282-17255 静岡、A社 7.80m (Lr) × 3.00m × 1.10m、鋼 ディーゼル機関、140.00kW、平成9年10月
乗組員等に関する情報	A 船長A 38歳 一級小型船舶操縦士・特定 免許登録日 平成20年6月6日 免許証交付日 令和5年1月17日 (令和10年8月7日まで有効) C 船長C 47歳 一級小型船舶操縦士・特殊小型船舶操縦士・特定

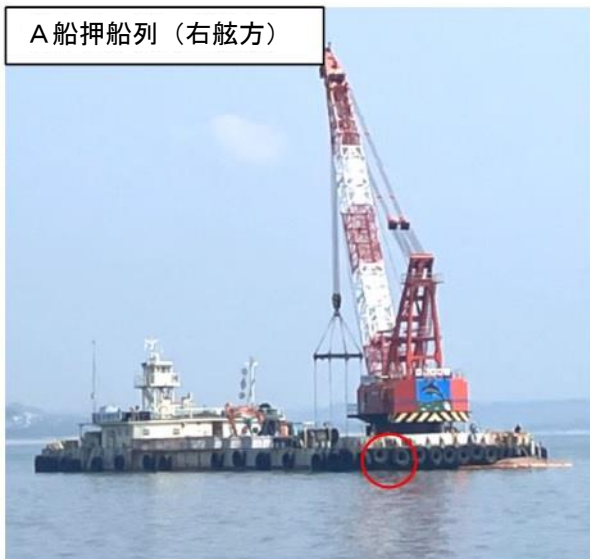
写真1 A船押船列

A船押船列 (右舷方)

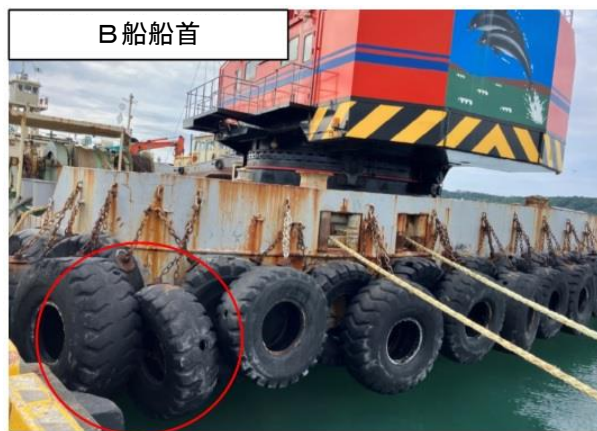
写真2 B船

免許登録日 平成20年6月16日 免許証交付日 令和5年1月27日 (令和10年6月15日まで有効)
死傷者等	なし
損傷	A なし B 右舷船首の防舷材に擦過傷 C 主機等の濡損(全損)
気象・海象	気象：天気 晴れ、風向 北、風速 約2.6m/s、視界 良好 海象：海上 平穏、潮汐 下げ潮の中央期
事故の経過	<p>A船は、作業指揮者、船長A、甲板員2人及び機関員1人の5人が乗り組み、その船首部をB船の船尾凹部に連結して押船列(以下「A船押船列」という。)を構成し、B船に重機等を積載して、御前崎港外波除堤に向け、令和5年6月19日08時20分ごろ同港西ふ頭の仮置きヤードを離岸した。</p> <p>船長Aは、A船の操舵室の操縦席に腰を掛けて操船に当たり、C船にB船の右舷船首部を押させて左回頭し、約3.5ノットの対地速力で東進した。</p> <p>船長Aは、東進中、B船の右舷正横約20mの距離にC船を認め、その後C船がふだんより接近していると感じたが、A船押船列の警戒業務のためいずれB船の右舷船首部の前方に向かうと思い、東進を続けていたところ、C船が更に接近してきたので機関回転数を下げ、C船が接近を続けてB船の右舷船首部に見えなくなり、危険を感じて機関を後進としたものの、08時27分ごろB船の右舷船首部とC船の左舷船尾部とが衝突した。</p> <p>C船は、船長Cが1人で乗り組み、A船押船列の警戒業務を行う目的で、仮置きヤードを離岸したA船押船列の回頭の補助を行ったのち、B船の右舷正横20m付近に移動した。</p> <p>C船は、B船の右舷船首部の前方に向かったが、B船に近づく進路のまま航行を続け、C船とB船とが衝突した。</p> <p>船長Cは、A船押船列の回頭の補助を行った後にC船が並走していたこと及びB船の右舷船首部の防舷材をC船の左舷船尾に見た記憶はあったものの、C船がA船押船列に近づいた状況を記憶していなかった。</p> <p>C船は、右舷方に傾斜して転覆した。</p> <p>A船の作業指揮者、船長A、甲板員1人及び機関員1人は、A船からB船の右舷船首部の配置についていた甲板員からの無線を聞いてC船と衝突したことを知った。</p> <p>船長A以外のA船の乗組員4人は、B船の船首部に向かい、転覆したC船の操舵室から脱出してC船の船底によじ登った船長Cにロープを投げ入れ救助した。</p>

B船船首

※○は、衝突箇所

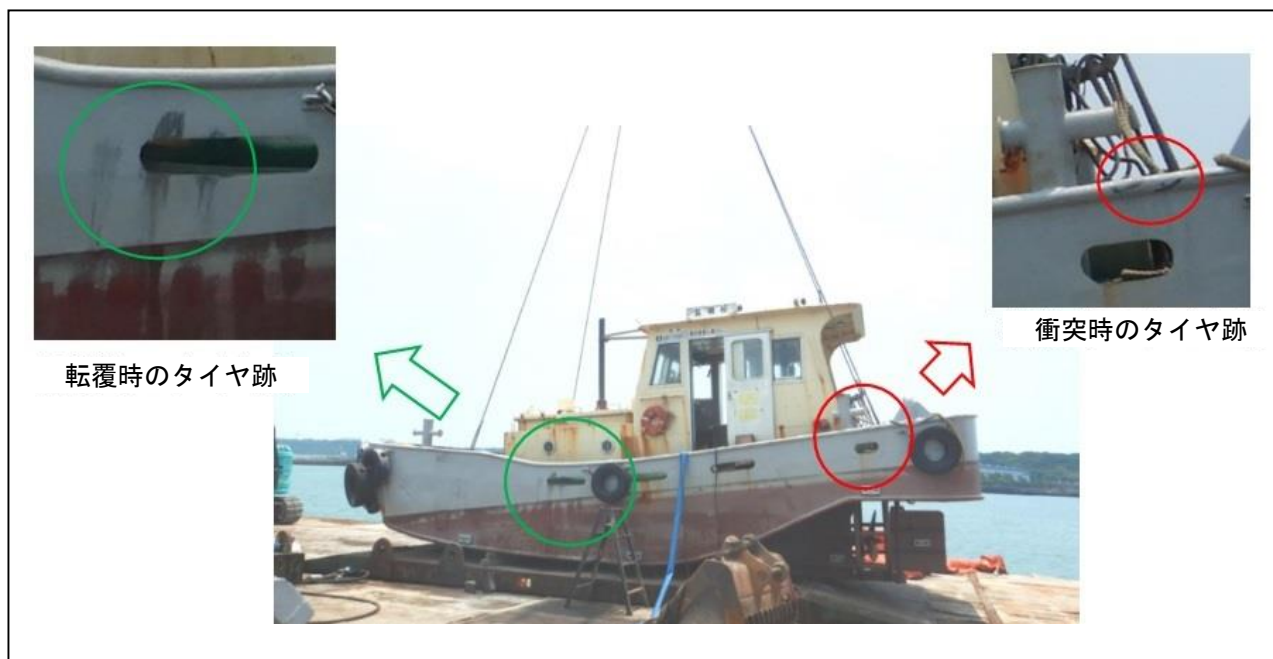
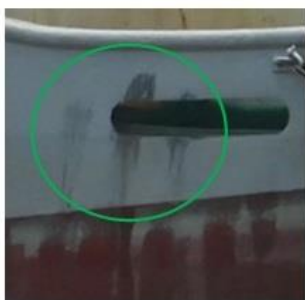
写真3 C船

転覆時のタイヤ跡

衝突時のタイヤ跡
