船舶事故調査報告書

事故種類	転覆
発生日時	令和5年6月30日 06時10分ごろ
発生場所	福井県越前町玉川漁港南南西方沖 越前岬灯台から真方位171° 1.0海里（M）付近 （概位 北緯35° 57.8′ 東経135° 57.9′）
事故の概要	漁船勢至丸は、たこかご漁の作業中、転覆した。 勢至丸は、乗組員が死亡し、ウインチの脱落等を生じた。
事故調査の経過	令和5年7月10日、本事故の調査を担当する主管調査官（神戸事務所）ほか1人の地方事故調査官を指名した。 原因関係者から意見聴取を行った。
事実情報 船種船名、総トン数 船舶番号、船舶所有者等 L×B×D、船質 機関、出力、進水等	漁船 勢至丸、0.4トン FK3-12006（漁船登録番号）、個人所有 5.15m（Lr）×1.60m×0.61m、FRP ガソリン機関、30kW（動力漁船登録票による）、不明
乗組員等に関する情報	船長 74歳 一級小型船舶操縦士・特殊小型船舶操縦士・特定 免許登録日 昭和50年2月14日 免許証交付日 令和2年2月3日 （令和7年3月29日まで有効） 乗組員 80歳
死傷者等	死亡 1人（乗組員）
損傷	ウインチが脱落、船外機に濡損
気象・海象	気象：天気 曇り、風向 南東、風力 3、視界 良好 海象：波高 約1.0m、水温 約23℃
事故の経過	本船は、和船型の船外機船で、船長ほか1人が乗り組み、たこかご漁を行う目的で、令和5年6月30日04時50分ごろ越前町越前漁港を出航した。 船長及び乗組員は、玉川漁港南南西方沖において、3日前に仕掛けたたこかごを引き揚げた後、再度同じ場所付近にたこかごを投入することとした。 船長は、船尾部で船外機を前進にして操船し、乗組員は、右舷船首部から餌を入れたたこかごを投入し、たこかご索の末端に結ばれてい

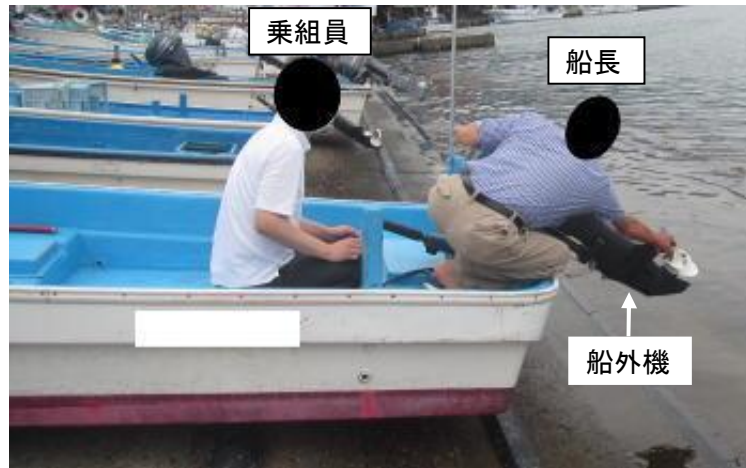
船長は、船外機を停止してチルトアップし、左舷船尾部から海上に上半身を乗り出して、たこかご索を包丁で切ろうとしたが切れずにいたところ、乗組員がその様子を見ようと左舷船尾部に移動した際、船体が左舷船尾側に傾斜して船内に波が打ち込み、本船は、06時10分ごろ左舷船尾部から海中に没して転覆した。(写真1参照)

写真1 転覆直前の船長及び乗組員の体勢(再現)

<p>乗組員は、船長がたこかご索を包丁で切ろうとしたが切れなかったことから、その様子を見ようと左舷船尾部に移動したものと考えられる。</p> <p>乗組員の死因は、短時間での溺水による窒息であった。</p>
原因	<p>本事故は、本船が、玉川漁港南南西方沖において、たこかご漁の操業中、船外機のプロペラにたこかご索が絡まり、船長が船外機をチルトアップして左舷船尾部から海上に上半身を乗り出し同索を切ろうとしていた際、乗組員が船首部から左舷船尾部に移動して本船の重心が左舷船尾部に偏ったため、船体が左舷船尾側に傾斜してブルワークを越える波が打ち込んで転覆したものと考えられる。</p>
再発防止策	<p>今後の同種事故等の再発防止及び被害の軽減に役立つ事項として、次のことが考えられる。</p> <ul style="list-style-type: none"> ・ 小型船舶の乗船者は、船体のバランスを考慮して一定の場所に重心が偏らないよう注意すること。 ・ 小型船舶の乗船者は、暴露甲板上においては救命胴衣を着用すること。
