船舶事故調査報告書

事故種類	衝突（消波ブロック）
発生日時	令和5年7月17日 23時30分ごろ
発生場所	和歌山県白浜町日置港 日置港灯台から真方位311° 240m付近 （概位 北緯33° 33.6′ 東経135° 26.7′）
事故の概要	遊漁船のぞみ丸は、日置港西方沖を東進した後、左転して防波堤の消波ブロックに衝突した。 のぞみ丸は、釣り客5人が負傷し、船首部に破口を伴う圧損を生じた。
事故調査の経過	令和5年7月18日、本事故の調査を担当する主管調査官（神戸事務所）ほか1人の地方事故調査官を指名した。 原因関係者から意見聴取を行った。
事実情報 船種船名、総トン数 船舶番号、船舶所有者等 L×B×D、船質 機関、出力、進水等	遊漁船 のぞみ丸、4.8トン WK3-22037（漁船登録番号）、個人所有 11.78（Lr）m×3.00m×1.04m、FRP ディーゼル機関、356.70kW、平成5年7月8日 第252-19130号（船舶検査済票の番号）
乗組員等に関する情報	船長 58歳 一級小型船舶操縦士・特殊小型船舶操縦士・特定 免許登録日 平成4年12月22日 免許証交付日 令和4年11月29日 （令和9年12月21日まで有効）
死傷者等	重傷 1人（釣り客）、軽傷 4人（釣り客）
損傷	船首部に破口を伴う圧損
気象・海象	気象：天気 晴れ、風向 北北東、風力 1、視界 良好 海象：波高 約0.5m、潮汐 低潮時
事故の経過	本船は、船長が1人で乗り組み、釣り客5人（以下「釣り客A」、「釣り客B」、「釣り客C」、「釣り客D」、「釣り客E」という。）を乗せ、遊漁の目的で、令和5年7月17日18時00分ごろ日置港の係留地を出航し、18時20分ごろ同港西方沖の釣り場に到着して遊漁を行った後、23時20分ごろ釣りを終えて帰航を始めた。 船長は、帰航時、操舵室の前方及び後方に設置した作業灯を点灯さ

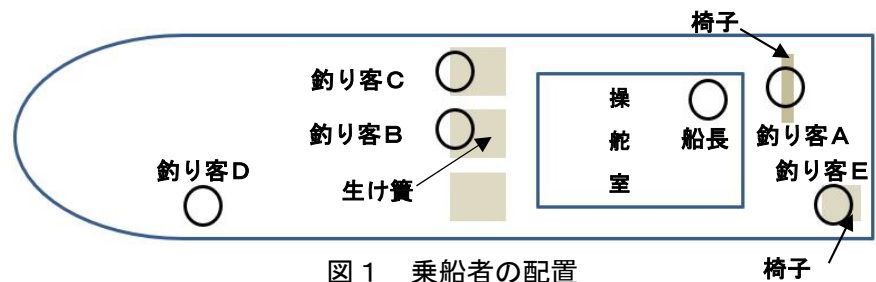
図1 乗船者の配置

釣り客は、帰航中、操舵室後方の右舷側の木の椅子に釣り客Aが、左舷船尾部甲板に置いた椅子に釣り客Eが、操舵室前方の中央及び右舷側の生け簀の上に釣り客B及び釣り客Cが、左舷船首部甲板に釣り客Dがそれぞれ座っていた。(図1、写真1～2参照)

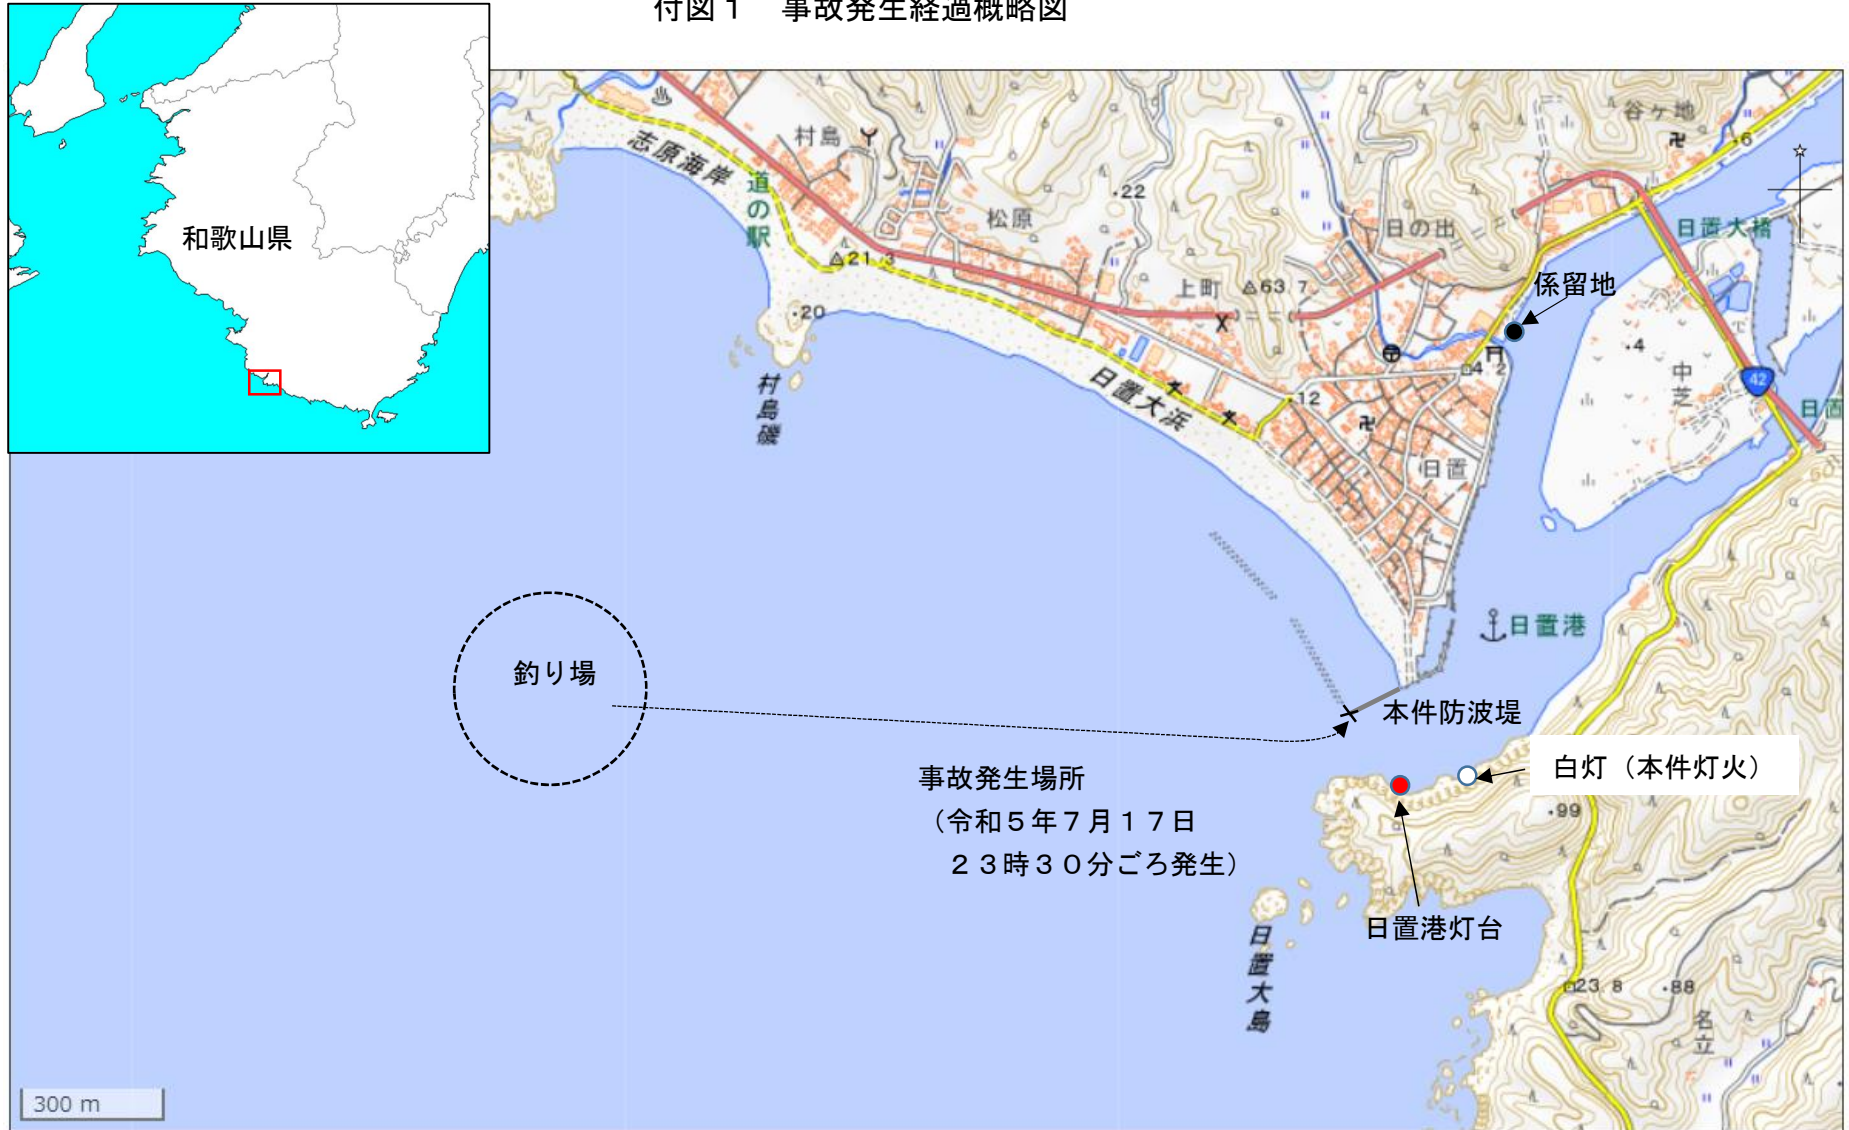
付図1 事故発生経過概略図

船長は、22時28分ごろ、港口まで200m付近で手動操舵に切り替えた際、操舵室の右舷側の開けた窓から、右舷船首方の‘日置港灯台の灯光とその奥にある白灯’（以下「本件灯火」という。）を視認し、港口に向けて航行を続けた。

本船は、23時30分ごろ、船長が、船尾方の釣り客Aと話をした後、船首方を振り返った直後、‘陸岸から港口に向けて南東方へ約150m突き出た防波堤’（以下「本件防波堤」という。）先端の消波ブロックに衝突した。

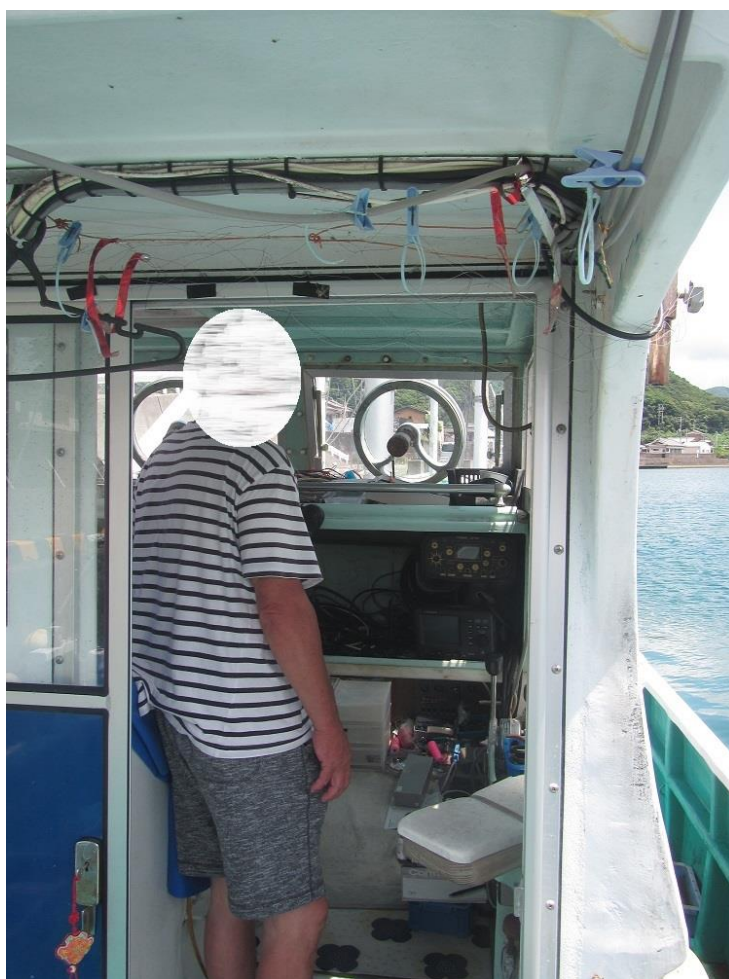
写真4 船長の操船状況（再現）

<p>ものと考えられる。</p> <p>船長は、遊漁船の船長としての経験が約40年あり、夜間、視認しにくくなる本件防波堤の存在を知っていたが、ふだん航行している海域であったことから、目視により航行を続けたものと考えられる。</p> <p>船長は、船首部と船尾部の作業灯を点灯していたことから、船首方が見えづらく、右舷船首方に船首目標を見て航行していたものと考えられる。</p>
原因	<p>本事故は、夜間、本件防波堤を視認し難い状況下、日置港西方沖を東進中、船長が、港口の手前で手動操舵に切り替え、船尾方を振り向いて釣り客Aと話をしようとした際、舵輪を僅かに左に回してしまったことに気付かず航行を続けたため、本件防波堤先端の消波ブロックに衝突したものと考えられる。</p>
再発防止策	<p>船長は、本事故後、操舵室の船首方と船尾方の作業灯を消灯して航行することとした。</p> <p>今後の同種事故等の再発防止に役立つ事項として、次のことが考えられる。</p> <ul style="list-style-type: none"> ・ 船長は、入港態勢に入ったときは、釣り客との会話に意識を向けず操船に専念すること。 ・ 船長は、夜間に航行する場合、ふだんから航行している海域であっても、目視だけでなく、GPSプロッター等を活用して船位や障害物との位置関係を確認して航行すること。 ・ 船長は、夜間に航行する場合、見張りに支障となる灯りは消灯すること。
