船舶事故調査報告書

事故種類	衝突（かき養殖施設）
発生日時	令和5年6月20日 03時21分ごろ
発生場所	広島県早瀬瀬戸 釣士田港釣士田防波堤灯台から真方位271°630m付近 （概位 北緯34°08.7′ 東経132°29.8′）
事故の概要	油タンカー新太陽丸は、北東進中、早瀬瀬戸のかき養殖施設に衝突した。 新太陽丸は、船首部外板に擦過傷を生じ、かき筏7台、豆筏4台に損壊を生じた。
事故調査の経過	令和5年7月5日、本事故の調査を担当する主管調査官（広島事務所）ほか1人の地方事故調査官を指名した。 原因関係者から意見聴取を行った。
事実情報 船種船名、総トン数 船舶番号、船舶所有者等 L×B×D、船質 機関、出力、進水等	油タンカー 新太陽丸、749トン 141914、独立行政法人鉄道建設・運輸施設整備支援機構、有限会社寿 SHIPPING（A社） 74.18m×11.40m×5.35m、鋼 ディーゼル機関、1,323kW、平成25年3月15日
乗組員等に関する情報	船長 68歳 四級海技士（航海） 免許年月日 昭和50年9月12日 免状交付年月日 令和元年5月15日 免状有効期間満了日 令和6年9月6日 航海士 33歳 六級海技士（航海） 免許年月日 令和4年8月5日 免状交付年月日 令和4年8月5日 免状有効期間満了日 令和9年8月4日
死傷者等	なし
損傷	本船 船首部外板に擦過傷 かき養殖施設 かき筏4台が全損、かき筏3台が半損、豆筏4台が全損、筏をつなぐワイヤ6本が切断

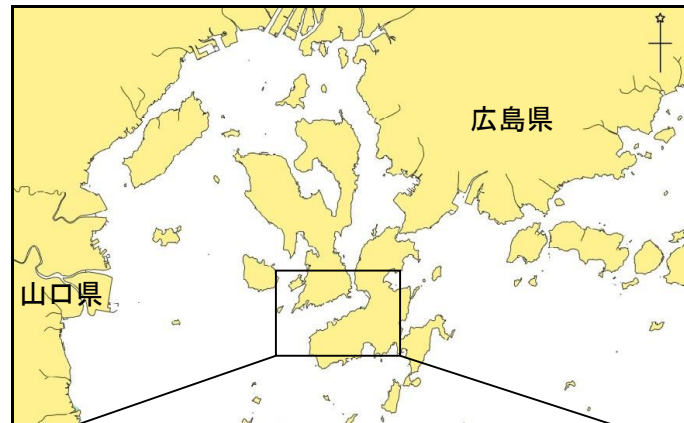
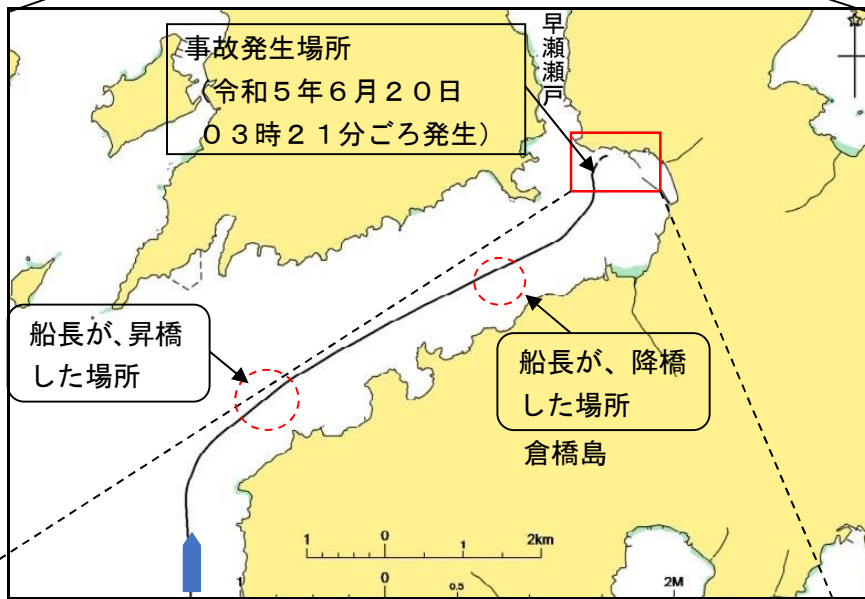
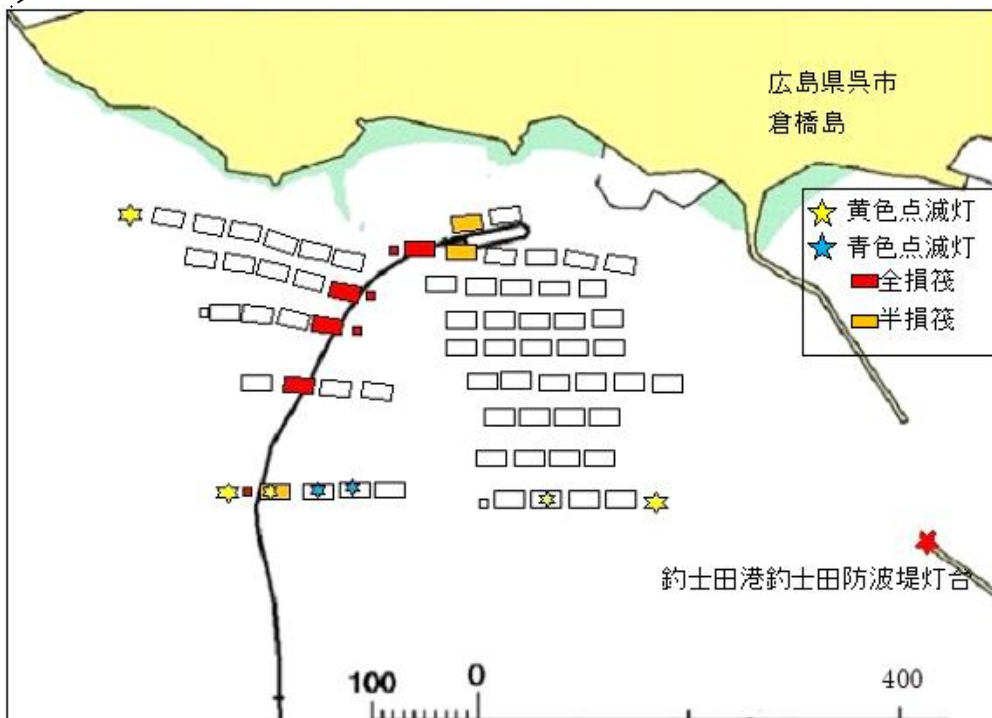
付図1 航行経路図

<p>気象・海象</p>	<p>気象：天気 曇り、風 ほとんどなし、視界 良好 海象：海上 平穏、潮汐 下げ潮の中央期</p>
<p>事故の経過</p>	<p>本船は、船長及び航海士ほか6人が乗り組み、ガソリン約700ℓ、軽油約1,290ℓを積み、令和5年6月19日12時40分ごろ、広島県広島港に向け、早瀬瀬戸を経由する予定で、阪神港堺泉北区を出港した。</p> <p>本船は、20日02時30分ごろ広島県呉市鹿島沖で、航海士が単独の船橋当直に当たり、GPSプロッター及びレーダー2台を起動し、レーダーのレンジを1.5海里(M)と6Mにそれぞれ設定し、約11ノット(kn)の速力(対地速力、以下同じ。)で航行していた。</p> <p>船長は、03時06分ごろ、呉市倉橋島北西方沖で早瀬瀬戸の最狭部通航に備えて昇橋し、航海士と共に当直に当たっていたが、昇橋前から催していた便意を我慢できなくなり、03時15分ごろ、航海士に単独の当直を任せて、降橋した。</p> <p>航海士は、操舵スタンドの前に立って手動操舵とし、目視で見張りをを行いながら、早瀬瀬戸南口に向け、同瀬戸の右側(東側)に寄って左転して北東進したところ、左舷船首方約15°約300mの距離に視認したかき養殖施設(以下「本件施設」という。)の黄色の標識灯(以下「本件標識灯」という。)を本船に向かってくる漁船の灯火と思い込んだ。</p> <p>本船は、航海士が、漁船の灯火と思い込んだ本件標識灯までの時間的及び距離的な余裕がないと感じてパニック状態に陥り、本件標識灯を避けようと少し左舵を取った後に大きく右転して北北東進中、至近で視認した本件標識灯が本件施設の標識灯であったことに気付き、機関を微速前進にした後に中立としたが、03時21分ごろ本件施設に衝突した。</p> <p>船長は、衝撃を感じて昇橋し、スラストを使用しながら後進して本件施設から離脱した後、03時53分ごろ海上保安庁に本事故の発生をVHF無線電話で通報し、損傷状況の調査を行った上、A社に携帯電話で報告した。</p> <p>(付図1 航行経路図、付表1 本船のAIS記録(抜粋)、写真1 船橋内、写真2 GPSプロッターの画面 参照)</p>

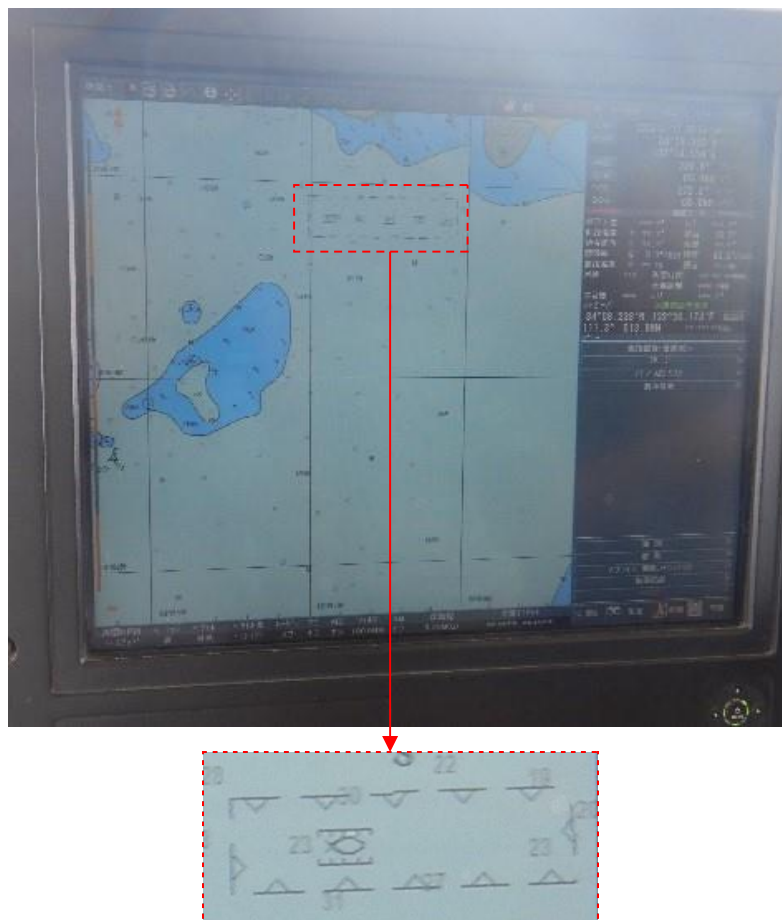
写真2 GPSプロッターの画面

<p>単独当直を任せられると思っていた。</p> <p>航海士は、早瀬瀬戸を昼間に南進したことがあったが、夜間に北進することは初めてで、単独当直で同瀬戸を通航することに不安を感じていたが、2年以上の航海士の経験があるので、船長にその旨を伝えることができなかった。</p> <p>航海士は、以前、昼間に早瀬瀬戸を通航した際、船長から同瀬戸の右側（東側）に寄って航行するよう指導を受けていた。</p> <p>航海士は、目視での船首方の見張りに意識を向けていたので、レーダーを見ておらず、また、GPSプロッターに表示されていた養殖施設を示す記号についても意味を知らず、右転した方向に本件施設があることに気付いていなかった。</p> <p>狭い水道の航行について、船員法第10条には、「船長は、船舶が港を出入するとき、船舶が狭い水路を通過するときその他船舶に危険の虞があるときは、甲板にあって自ら船舶を指揮しなければならない。」と定められている。</p> <p>船長は、早瀬瀬戸を通過するまで、操船指揮をとっていれば良かったと本事故後に思った。</p> <p>船長は、早瀬瀬戸での夜間操船に慣れていた上、これまでも屈曲した水路である同瀬戸を11kn以上の速力で無難に航行したことがあり、本事故当時も約11knの速力で航行していた。</p> <p>本船は、海上公試運転成績書によれば、12.3knの速力で前進中、主機を後進として船体が停止するまでの所要時間が2分34秒、航走距離が516mで、舵角35°として右旋回又は左旋回した場合の旋回径^{*1}がそれぞれ195mと185mであった。</p> <p>本船の喫水は、船首約3.8m、船尾約5.0mであった。</p>
<p>分析</p> <p>乗組員等の関与</p> <p>船体・機関等の関与</p> <p>気象・海象等の関与</p> <p>判明した事項の解析</p>	<p>あり</p> <p>なし</p> <p>なし</p> <p>本船は、早瀬瀬戸最狭部に向けて北東進中、航海士が、単独当直で同瀬戸を通航することに不安を感じていた状況下、左舷船首方に視認した本件標識灯を本船に向けて航行する漁船の灯火と思い込み、本件標識灯までの時間的及び距離的な余裕がないと感じてパニック状態に陥り、避航しようと右転して本件施設に向けて航行したことから、本件施設に衝突したものと考えられる。</p> <p>航海士は、早瀬瀬戸を昼間に南進したことがあったが、夜間に北進することは初めてであったことから、単独当直で同瀬戸を通航することに不安を感じていたものと考えられる。</p>
