船舶事故調査報告書

事故種類	乗組員負傷
発生日時	令和5年7月6日 05時40分ごろ
発生場所	青森県平内町安井埼北東方沖 安井埼灯台から真方位065° 1.5海里（M）付近 （概位 北緯40° 58.3′ 東経141° 00.6′）
事故の概要	漁船 ^{かいゆう} 海祐丸は、ほたての揚収作業中、甲板員が負傷した。
事故調査の経過	令和5年7月11日、本事故の調査を担当する主管調査官（仙台事務所）を指名した。 なお、後日、1人の地方事故調査官を新たに指名した。 原因関係者から意見聴取を行った。
事実情報 船種船名、総トン数 船舶番号、船舶所有者等 L×B×D、船質 機関、出力、進水等	漁船 海祐丸 4.6トン AM3-33436（漁船登録番号）、個人所有 11.65m（Lr）×3.04m×0.77m、FRP ディーゼル機関、268kW（動力漁船登録票による）、昭和62年 6月2日
乗組員等に関する情報	船長 58歳 二級小型船舶操縦士、特殊小型船舶操縦士、特定 免許登録日 昭和62年11月20日 免許証交付日 令和3年11月25日 （令和9年11月19日まで有効） 甲板員 56歳
死傷者等	重傷 1人（甲板員）
損傷	なし
気象・海象	気象：天気 曇り、風向 西北西、風力 1、視界 良好 海象：海上 平穏
事故の経過	本船は、船長及び甲板員1人が乗り組み、ほたての揚収作業を行う 目的で、令和5年7月6日04時00分ごろ、安井埼北東方沖の養殖 施設に向けて平内町小湊漁港（間木地区）を出港し、04時10分ご ろ、養殖施設に到着して揚収作業を開始した。（写真1参照）

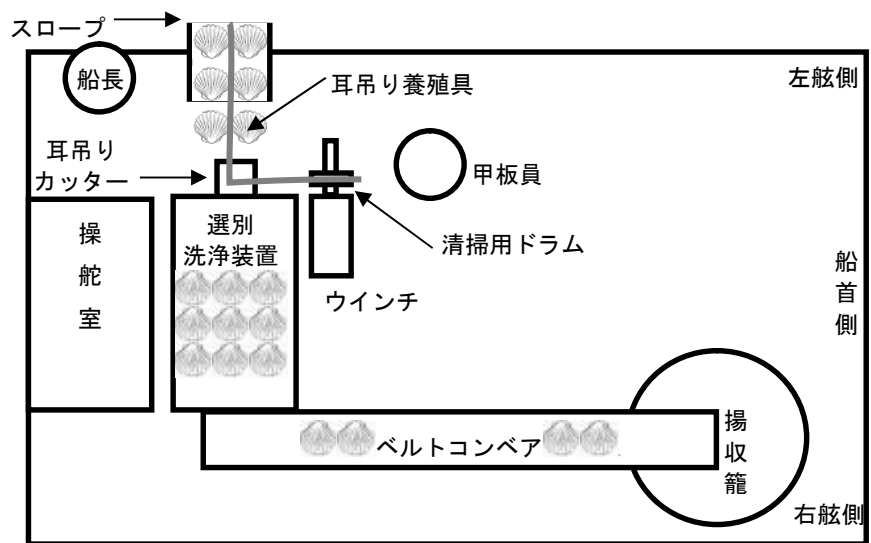
図2 本事故発生時の作業状況（イメージ図）

甲板員は、耳吊り養殖具の取り外しとロープ整理の一連の作業を船長と交互に行っていた際、05時40分ごろ、清掃用ドラムの間近で、周囲の景色を見ながら、腰の前付近でコイル作業を行っていたところ、突然、ウインチの回転軸に左腕を巻き込まれた。

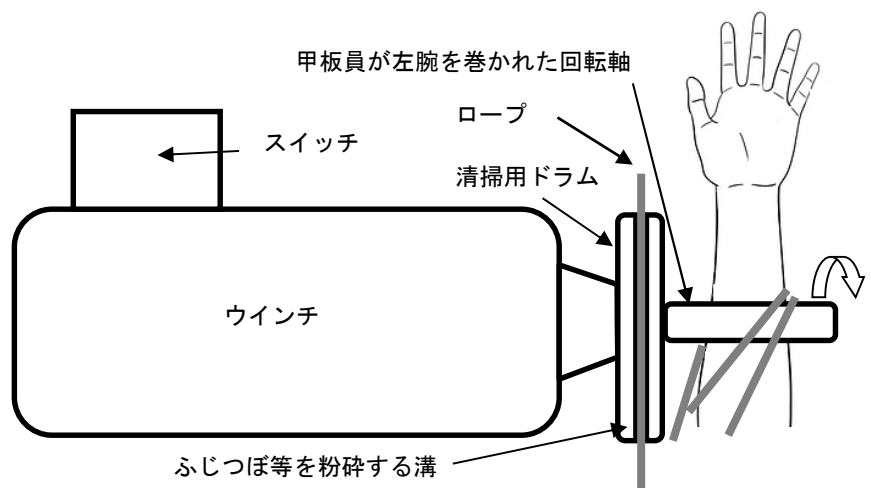
図3 本事故発生時の状況（イメージ図）

船長は、海面を向いて耳吊り養殖具を養殖施設から取り外していたところ、甲板員の悲鳴が聞こえ、甲板員がウインチの前で左腕を押さえてしゃがみこんだ姿を確認した。
