船舶事故調査報告書

事故種類	釣り客負傷
発生日時	令和5年7月8日 19時40分ごろ
発生場所	高知県安芸市安芸漁港南方沖 安芸港沖防波堤灯台から真方位184° 1.9海里付近 （概位 北緯33°28.0′ 東経133°53.0′）
事故の概要	遊漁船神栄丸は、南進中、船体が大きく動揺した際に前部甲板に座っていた釣り客が負傷した。
事故調査の経過	令和5年7月31日、本事故の調査を担当する主管調査官（神戸事務所）ほか1人の地方事故調査官を指名した。 原因関係者から意見聴取を行った。
事実情報 船種船名、総トン数 船舶番号、船舶所有者等 L×B×D、船質 機関、出力、進水等	遊漁船 神栄丸、4.4トン KO3-30410（漁船登録番号）、個人所有 11.17m (Lr) × 2.93m × 1.10m、FRP ディーゼル機関、324.00kW、昭和59年5年4月 第252-12337号（船舶検査済票の番号）
乗組員等に関する情報	船長 68歳 一級小型船舶操縦士・特殊小型船舶操縦士・特定 免許登録日 昭和58年9月5日 免許証交付日 令和4年10月3日 （令和10年9月4日まで有効） 釣り客A 39歳
死傷者等	重傷 1人（釣り客A）
損傷	なし
気象・海象	気象：天気 曇り、風向 南、風力 5、視界 良好 海象：波向 南、波高 約1.5～2.5m 日没時刻：19時18分ごろ 常用薄明終了時刻：19時46分ごろ 月齢：19.9
事故の経過	本船は、船長A及び甲板員1人が乗り組み、釣り客Aほか釣り客7人を乗せ、遊漁の目的で、令和5年7月8日18時50分ごろ安芸漁港を出航した。 釣り客Aは、前部甲板に備えられた蓋の閉まった魚倉のうち、左舷

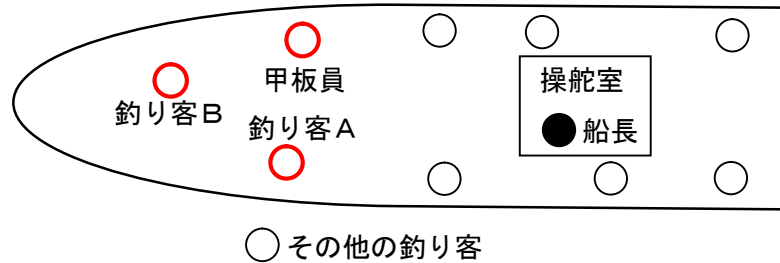
図1 釣り客及び甲板員の位置

後部側の魚倉の上方にクーラーボックスを置いて船首方を向いて同ボックスに座り、別の釣り客1人（以下「釣り客B」という。）は、船首側の魚倉の上にクーラーボックスを置いて船首方を向いて同ボックスに座り、甲板員は、右舷後部側の魚倉の上方にタックルボックス（釣り具入れ）を置いて右舷方を向いて同ボックスに座っていた。（図1、写真1参照）

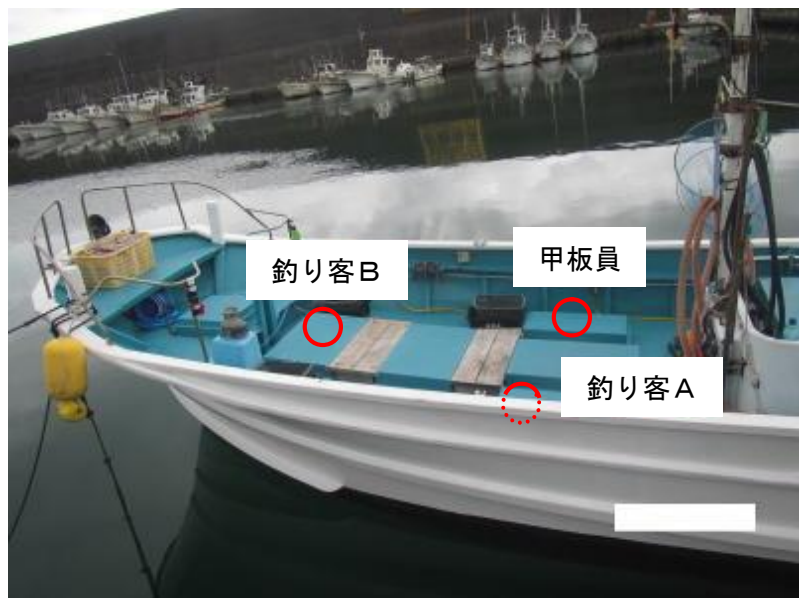
写真1 釣り客A、釣り客B及び甲板員の位置

<p>原因</p>	<p>本事故は、日没後の薄明時、本船が、安芸漁港南方沖を南進中、正船首方からの船首部を越える波高約2.5mの波を乗り越えて船体が大きく動揺したため、前部甲板の左舷後部側でクーラーボックスに座っていた釣り客Aが、上方に跳ね上げられて落下し、同ボックスに臀部を打ったことにより発生したものと考えられる。</p>
<p>再発防止策</p>	<p>今後の同種事故等の再発防止及び被害の軽減に役立つ事項として、次のことが考えられる。</p> <ul style="list-style-type: none"> ・ 遊漁船の船長は、波の状況に常時注意を払いつつ、船体動揺を緩和するため、必要に応じて進路変更や減速を行うこと。 ・ 遊漁船の船長は、船体動揺による乗客等への危険が予想される場合は、乗客等に注意を促すとともに船体中央部より後方に移動させること。

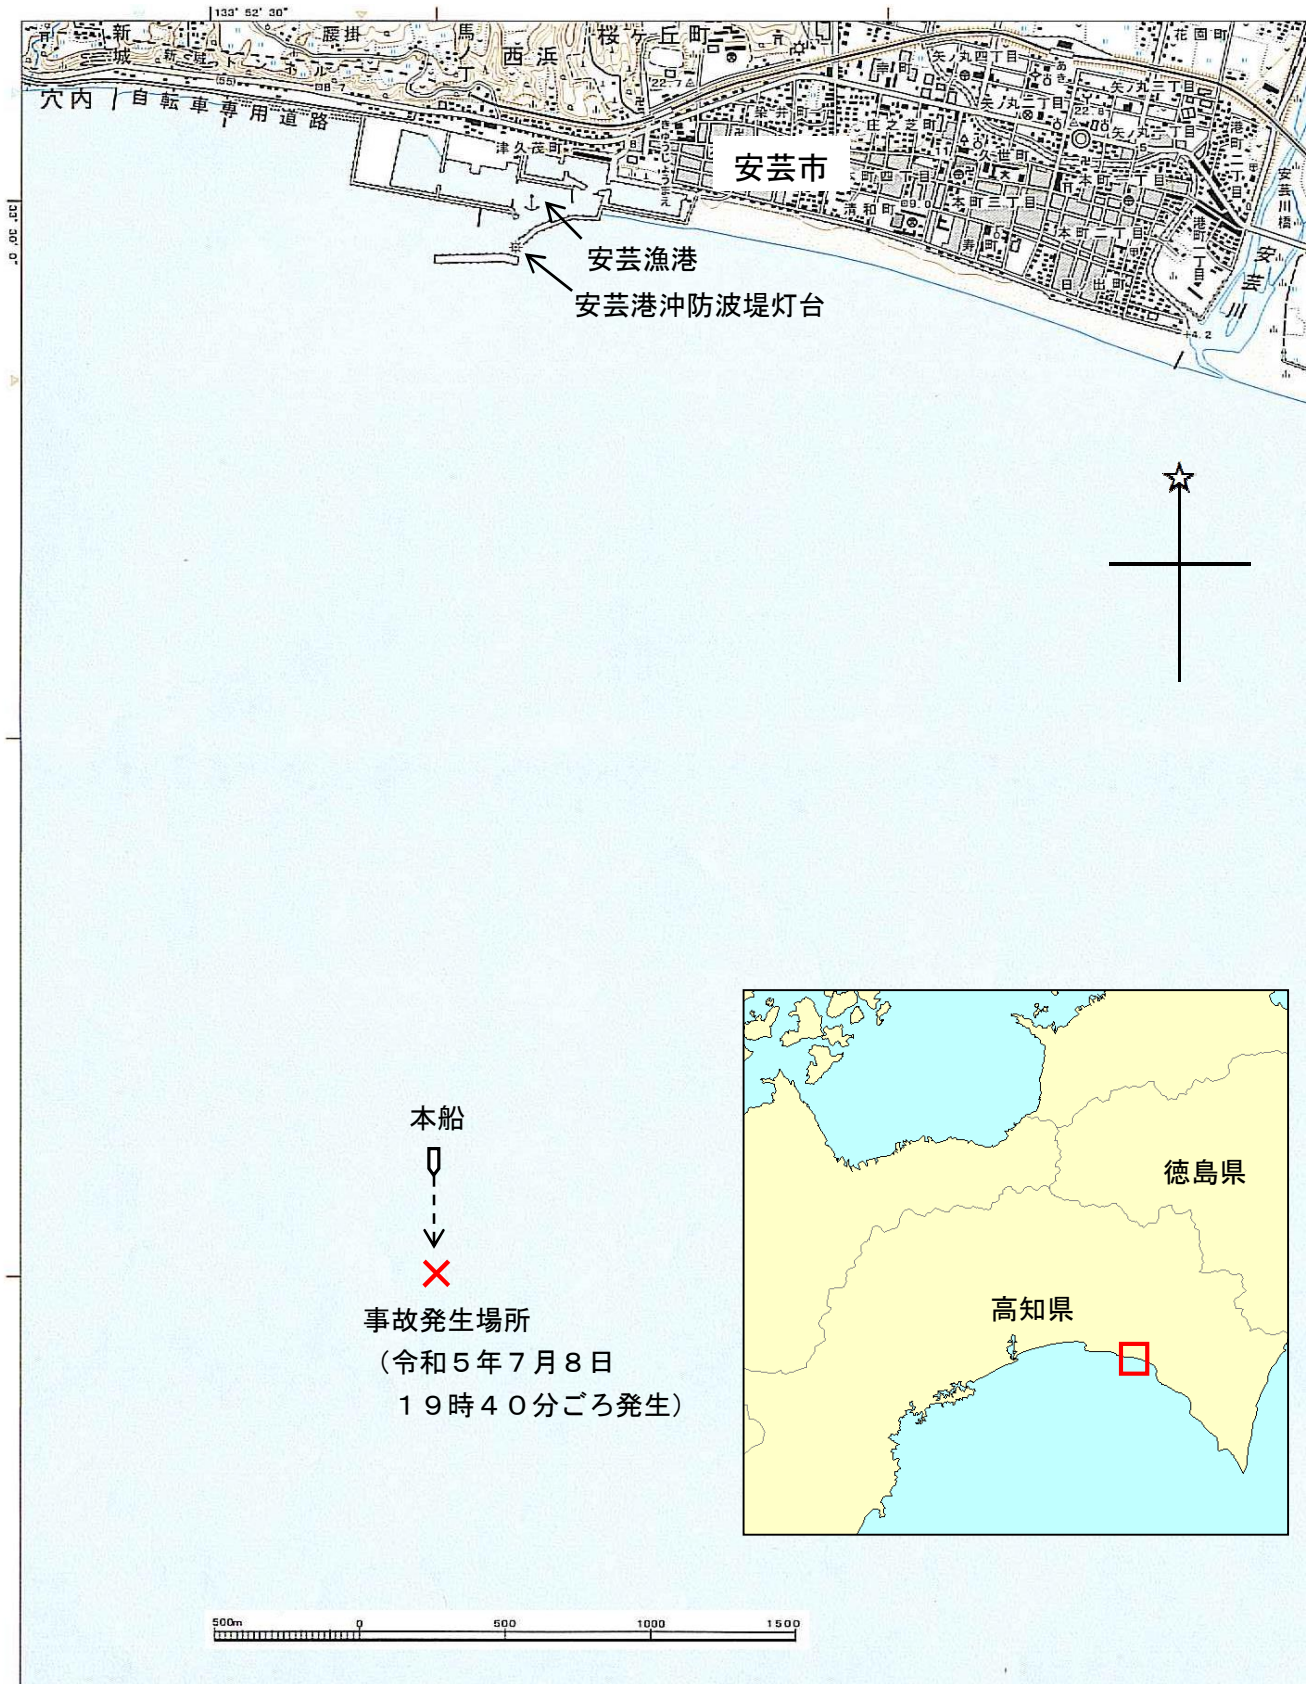
付図1 事故発生経過概略図

<p>ラーボックスから上方に跳ね上げられて落下し、同ボックスに臀部を打って激痛を感じ、四つ這いになっていたところ、甲板員及び操舵室左舷方の通路にいた釣り客（以下「釣り客C」という。）に介抱された。</p> <p>船長は、甲板員から釣り客Aが四つ這いになっていることを聞いて約1～2knの速力に減速した後、甲板員及び釣り客Cから釣り客Aが起き上がれないことを聞いて帰航することとした。</p> <p>船長は、20時ごろ安芸漁港に戻った後、消防本部に電話して救急車を要請した。</p> <p>釣り客Aは、救急車で病院に搬送され、第12胸椎圧迫骨折と診断されて11日間の入院加療を受けた。</p> <p>（付図1 事故発生経過概略図、写真2 本船（船首方から撮影）、写真3 本船（船尾方から撮影） 参照）</p>
<p>その他の事項</p>	<p>船長は、ふだん海上が平穏なときは、操舵室に座り、約10knの速力で自動操舵により操船に当たっていた。</p> <p>船長は、遊漁船業の適正化に関する法律に基づく業務主任者を兼ねていた。</p> <p>本船の業務規程には、安全確保のために船長及び業務主任者が遵守すべき事項として、次のことが定められていた。</p> <ul style="list-style-type: none"> ・ 航行中、波の影響により船体が動揺するときは、波の状況について適切な見張りを行うとともに、波に対する進路の変更を行い、かつ、安全な速力まで十分な減速を行うことにより、船体動揺の軽減に努めます。 ・ 航行中、波の影響により船体が動揺して危険が予想されるときは、利用者に対して動揺が比較的小さい船体中央より後方の部分に乗船するよう指導します。
<p>分析</p> <p>乗組員等の関与</p> <p>船体・機関等の関与</p> <p>気象・海象等の関与</p> <p>判明した事項の解析</p>	<p>あり</p> <p>なし</p> <p>あり</p> <p>本船は、安芸漁港南方沖を南進中、正船首方からの船首部を越える波高約2.5mの波を乗り越えて船体が大きく動揺したことから、前部甲板の左舷後部側でクーラーボックスに座っていた釣り客Aが、上方に跳ね上げられて落下し、同ボックスに臀部を打って負傷したものと考えられる。</p> <p>船長は、高い波に対しては船体動揺を軽減させようと減速した上で船首斜めから波を受けるように操船していたが、本事故当時、前方の波の状況のみならず、各釣り客の様子に目を配りながら操船していたことから、正船首方からの波高約2.5mの波に気付かず、本船が同波を乗り越えたものと考えられる。</p>
