船舶事故調査報告書

令和6年3月6日

運輸安全委員会（海事専門部会）議決

事故種類	乗揚
発生日時	令和5年6月27日 04時33分ごろ
発生場所	沖縄県宮古島市平良港北西方沖 平良港下崎北防波堤灯台から真方位353° 940m付近 (概位 北緯24° 50.4′ 東経125° 15.8′)
事故の概要	ロールオン・ロールオフ貨物船よね丸は、南南東進中、浅所に乗り揚げた。 よね丸は、左舷中央部船底外板の亀裂等を生じた。
事故調査の経過	令和5年6月28日、本事故の調査を担当する主管調査官（那覇事務所）ほか1人の地方事故調査官を指名した。 原因関係者から意見聴取を行った。
事実情報 船種船名、総トン数 船舶番号、船舶所有者等 L×B×D、船質 機関、出力、進水等	ロールオン・ロールオフ貨物船 よね丸、8,704トン 144268、独立行政法人鉄道建設・運輸施設整備支援機構、南 西海運株式会社（A社） 154.63m×25.00m×18.90m、鋼 ディーゼル機関、11,040kW、令和4年2月（写真1参照）
	  <p>写真1 本船</p>
乗組員等に関する情報	船長A 38歳 三級海技士（航海） 免許年月日 平成17年12月1日 免状交付年月日 令和2年1月23日 免状有効期間満了日 令和7年2月9日 航海士A 25歳 三級海技士（航海）

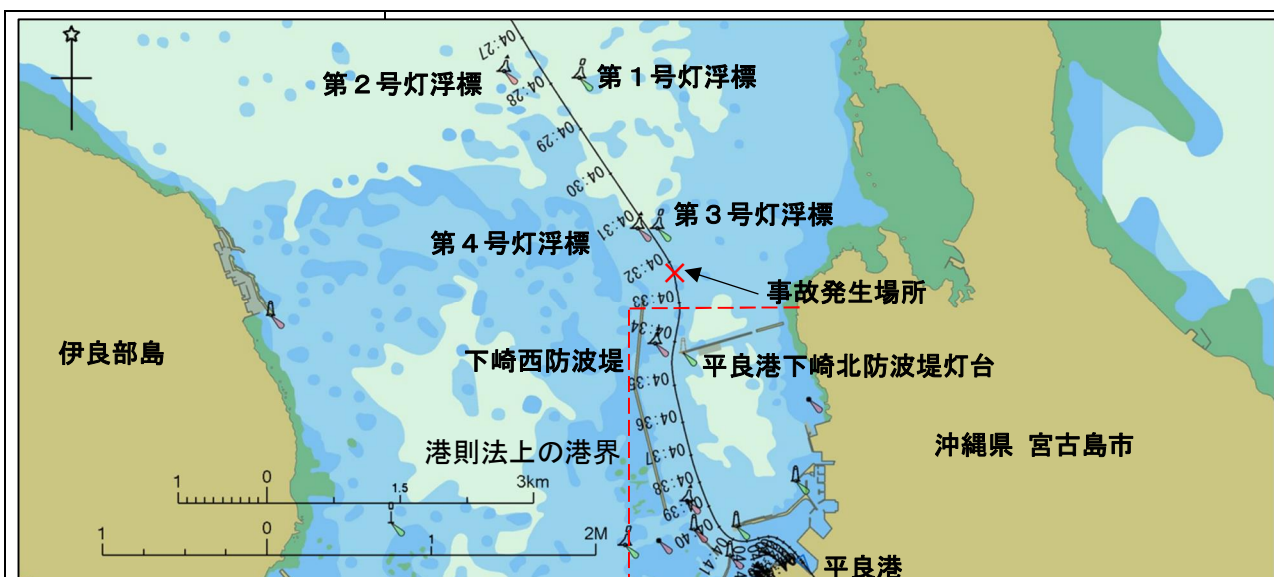
図1 本船の航跡

航海士Aは、第3号灯浮標及び第4号灯浮標の間で右舵を取って通過するとき、これまでに本船の船体がキック^{*1}により舵を取った反対舷の左方に振れて第3号灯浮標に接触しそうになることがあったので、その接触を避けて変針しようと思い、ふだんよりも右舵を取る時機を遅らせて第3号灯浮標の通過後の04時32分20秒ごろ、ふだんよりも速い約18knの速力で右舵約10°を取った。

本船は、04時33分ごろ、船長が、右舵を取る時機がふだんよりも遅いことに気付いた後、間もなく船底が下崎西防波堤北端北東方沖の浅所（以下「本件浅所」という。）に乗り揚げた衝撃音を聞き、両舷に約16°～17°横揺れし、その後、2回目の衝撃音を聞いて、船体に衝撃を受けた。

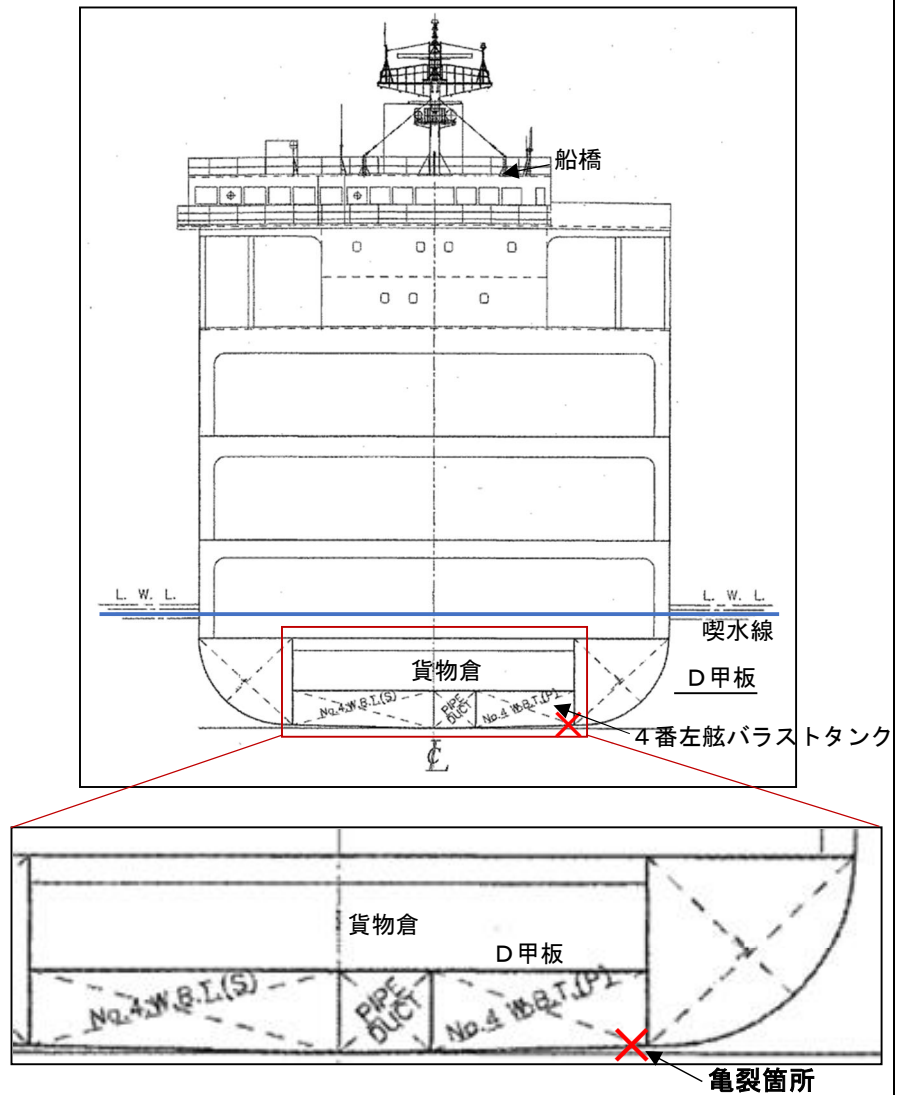
図2 本船の正面図及び浸水したタンクの配置

船長は、船橋内のバラスト制御スタンドで、4番左舷バラストタンクのオーバーフロー及びボイドタンクへの浸水の警報を確認し、4番左舷バラストタンク及びボイドタンク並びにD甲板の排水を開始し、118番通報を行った。

本船は、4番左舷バラストタンク等が排水作業によりほぼ空の状態になり、ダイバーが海中から船底外板の亀裂箇所に応急処置を施し、乗組員が同亀裂箇所の溶接修理を行い、浸水が止まった。(図2参照)

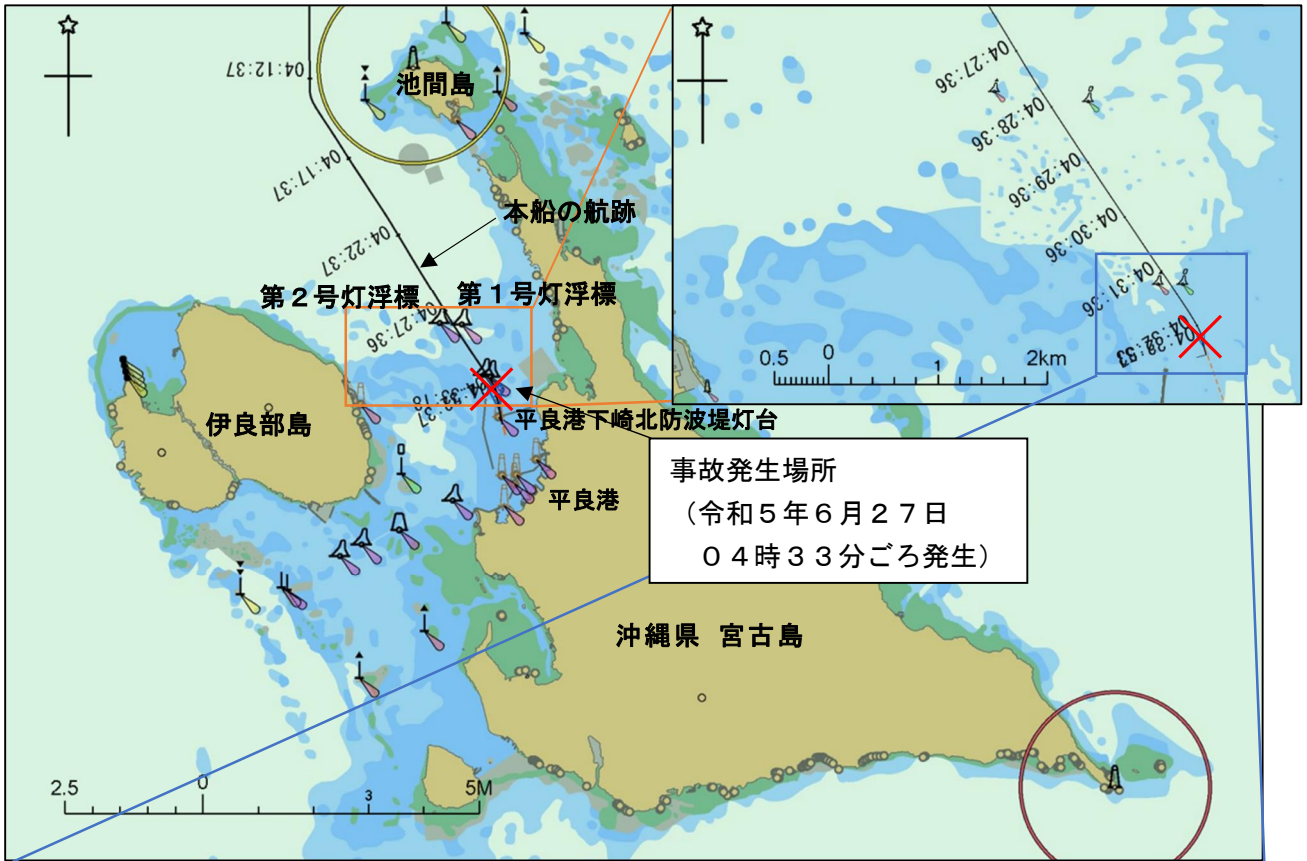
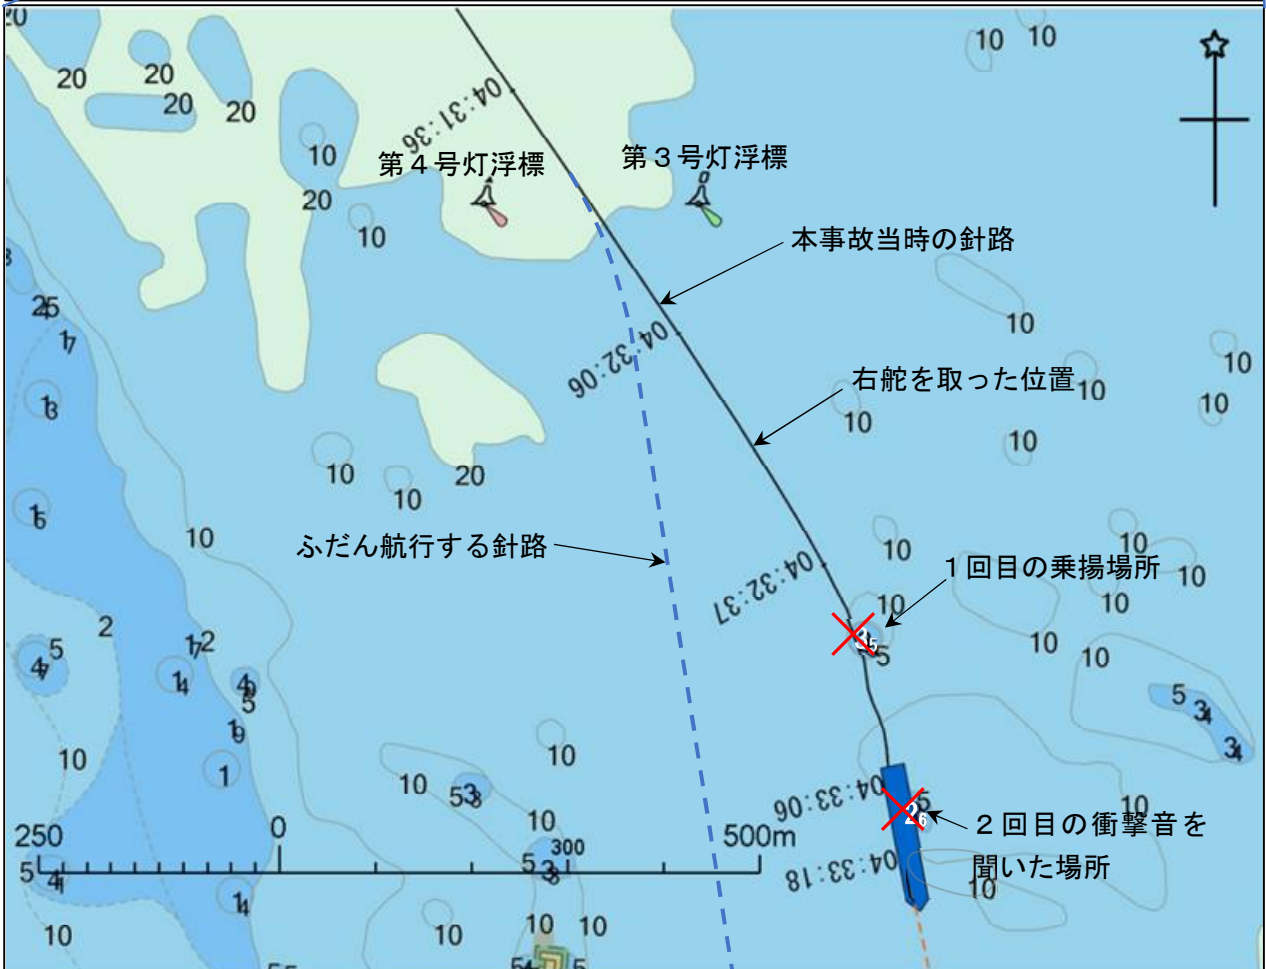
付図1 航行経路図

本船は、平良港北西方沖をふだんよりも速い約18knの速力で南東進中、船長が、航海士Aに操舵及び変針の判断を任せたまま、第3号灯浮標及び第4号灯浮標の間で右転せずに同じ針路で航行を続けたことから、危険を感じて減速して右舵を取ったものの、本件浅所に乗り揚げたものと考えられる。

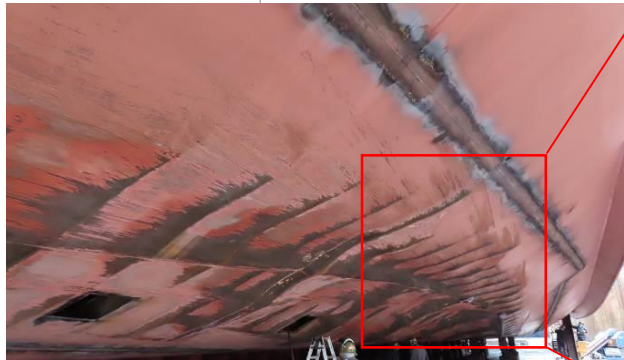
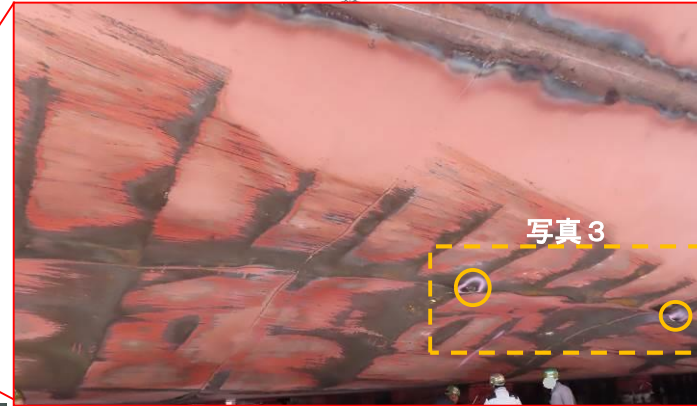
免許年月日 平成30年3月27日 免状交付年月日 令和5年3月17日 免状有効期間満了日 令和10年3月26日
死傷者等	なし
損傷	左舷中央部船底外板に亀裂及び凹損、船底中央外板に凹損及び擦過傷、3番バラスタンクの左舷側隔壁に曲損、D甲板の左舷甲板に曲損
気象・海象	気象：天気 晴れ、風向 南東、風力 3、視界 良好 海象：海上 平穏、潮汐 下げ潮の中央期、潮高 約123cm
事故の経過	<p>本船は、船長及び航海士Aほか11人が乗り組み、コンテナ及びシャーシ等約1,670tを積載し、平良港に揚げ荷役する目的で、令和5年6月26日19時15分ごろ沖縄県那覇港を出港した。</p> <p>本船は、6月27日03時50分ごろ沖縄県宮古島北西方沖を自動操舵により約20ノット(kn)の速力(対地速力、以下同じ。)で南進していた。</p> <p>船長及び航海士Aは、04時00分ごろ、平良港入港に備えて昇橋し、当直をしていた航海士から引継ぎを受けた。</p> <p>本船は、船長が操船指揮に当たり、航海士Aが操舵スタンドの前で操舵に、後に昇橋した機関長が船橋コンソールの前でエンジンテレグラフの操作にそれぞれついた。</p> <p>船長は、本船が平良港には何度も入港していることもあり、ふだん本船が平良港に入港する際、航海士Aに港則法上の港界付近まで操舵及び変針の判断を任せて安全に運航できていたので、当日も同様に操舵等の判断を任せていた。</p> <p>本船は、04時13分ごろ変針して南東進し、04時25分ごろスタンバイエンジンとして、航海士Aが自動操舵から手動操舵に切り替えて操舵を行い、04時28分ごろ平良港第1号灯浮標(以下、灯浮標については「平良港」を省略する。)及び第2号灯浮標の間を通過した。(図1参照)</p>

写真2 左舷中央部船底外板の損傷（凹損）

本船は、船級協会から航行の許可を得て、広島県福山市所在の造船所で修理された。

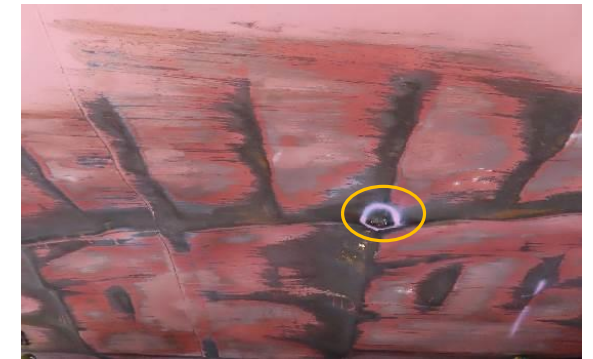
写真3 左舷中央部船底外板の損傷（亀裂）

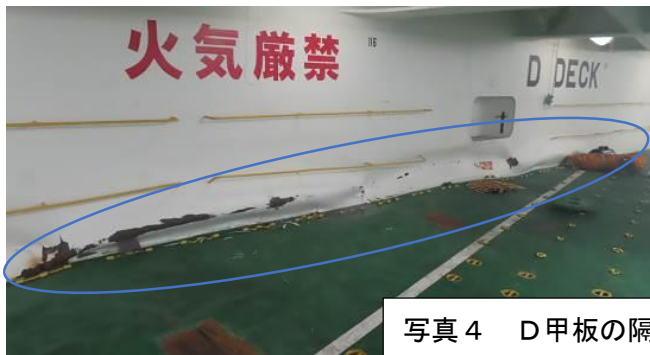
写真4 D甲板の隔壁及び甲板の損傷
