船舶事故調査報告書

事故種類	火災
発生日時	令和5年7月26日 21時00分ごろ
発生場所	長崎県壱岐市壱岐島西方沖 壱岐長島灯台から真方位273° 17.3海里（M）付近 （概位 北緯33° 44.5′ 東経129° 17.1′）
事故の概要	漁船第二宝成丸 ^{ほうせい} は、漂泊しながら操業中、操舵室の配電盤で火災が発生した。 第二宝成丸は、配電盤等に焼損を生じ、消火作業中に沈没した。
事故調査の経過	令和5年8月28日、本事故の調査を担当する主管調査官（門司事務所）ほか1人の地方事故調査官を指名した。 原因関係者から意見聴取を行った。
事実情報 船種船名、総トン数 船舶番号、船舶所有者等 L×B×D、船質 機関、出力、進水等	漁船 第二宝成丸、7.43トン NS2-15541（漁船登録番号）、個人所有 11.86m（Lr）×2.62m×0.95m、FRP ディーゼル機関、船内機、235.36kW、昭和57年8月3日 4サイクル、回転数毎分2,200、6気筒、ボア118mm、使用 燃料A重油
乗組員等に関する情報	船長 81歳 一級小型船舶操縦士・特殊小型船舶操縦士・特定 免許登録日 昭和49年9月12日 免許証交付日 平成30年2月5日 （令和5年9月21日まで有効）
死傷者等	なし
損傷	配電盤及び機関室等に焼損、沈没（全損）
気象・海象	気象：天気 晴れ、風向 東南東、風力 3、視界 良好 海象：海上 平穏
事故の経過	本船は、船長が1人で乗り組み、いか一本釣り漁の目的で、令和5年7月26日16時00分ごろ、壱岐島西方沖の漁場に向けて壱岐市郷ノ浦港を出港した。 本船は、漁場に到着後、船首からパラシュート型シーアンカーを投入して漂泊し、19時30分ごろから集魚灯を点灯させ、自動いか釣り機3台を使用しながら操業を開始した。

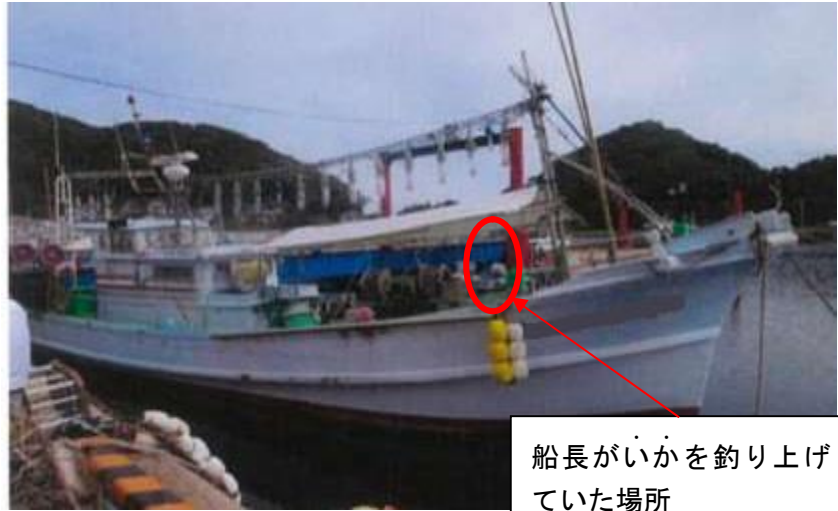
写真1 本船

船長は、船首部右舷側甲板で、手釣りにて、いかを釣り上げていたところ、12灯ある集魚灯のうち船首側から二つ目の集魚灯が消えたので、不審に思い船尾側を見たところ、操舵室から煙が出ているのを認めた。(写真1参照)

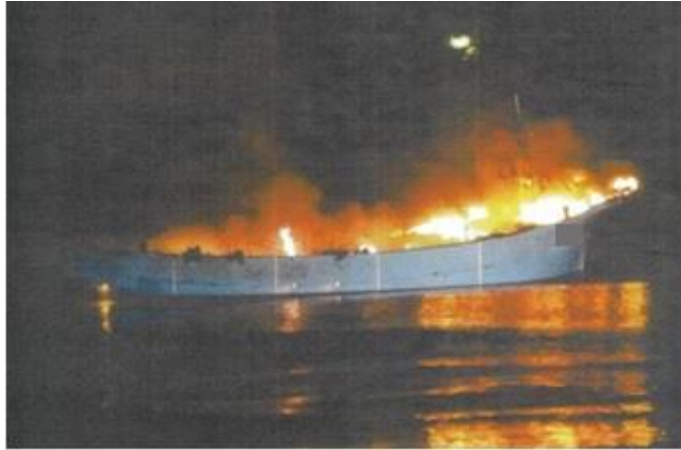
写真2 本事故当時の状況（本船）

本船は、僚船から連絡を受け来援した巡視船によって消火作業が行われたが、27日01時01分ごろ、沈没した。(写真2参照)

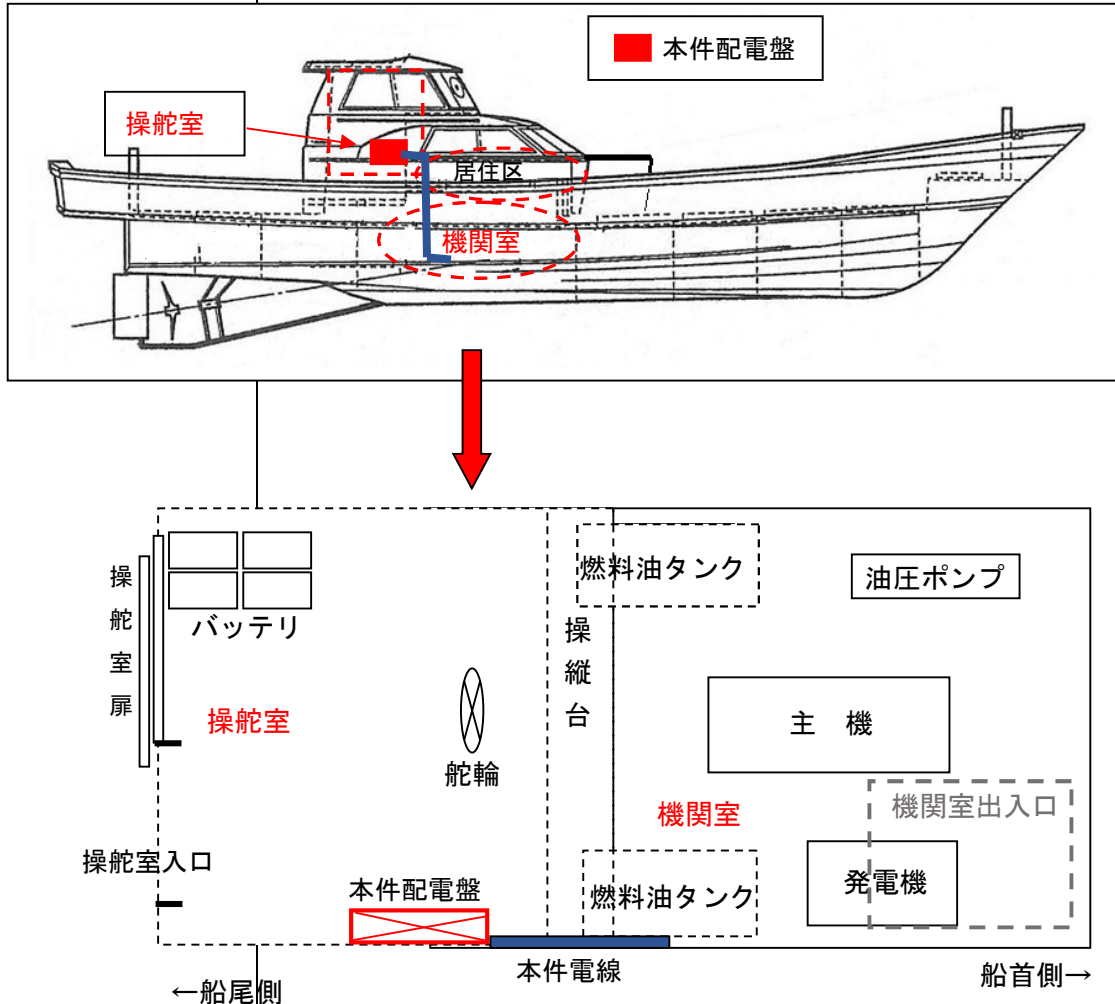
図1 操舵室及び機関室主要配置図

操舵室前方下部の居住区の床板が、機関室への出入口になっており、空気が流入する状態であった。
