船舶事故調査報告書

令和6年3月27日
 運輸安全委員会（海事部会）議決
 委員長 武田 展 雄
 委員 伊藤 裕 康（部会長）
 委員 上野 道 雄
 委員 早田 久 子
 委員 岡本 満喜子

事故種類	旅客死亡
発生日時	令和5年4月12日 20時50分～51分ごろ
発生場所	長崎県佐世保市 テーマパーク内の運河 （概位 北緯33°05.1′ 東経129°47.4′）
船舶事故の概要	旅客船デルフトは、船長が1人で乗り組み、旅客7人を乗せ、テーマパーク内の運河を航行中、旅客1人が落水して死亡した。
事故調査の経過	<p>令和5年4月13日、本事故の調査を担当する主管調査官（長崎事務所）ほか1人の地方事故調査官を指名した。なお、後日、主管調査官及び担当調査官を船舶事故調査官に交替した。</p> <p>令和5年4月14日、6月13日、14日現場調査及び口述聴取、令和5年4月20日、21日、7月25日、8月7日口述聴取、令和5年8月29日、9月13日、25日、10月4日回答書受領 原因関係者から意見聴取を行った。</p>
事実情報	<p>船種船名、総トン数 船舶番号、船舶所有者 L×B×D、船質 機関、出力、進水等</p> <p>旅客船 デルフト、13トン 293-25359長崎、ハウステンボス株式会社（以下「本件会社」という。） 11.86m (Lr) × 3.90m × 0.81m、FRP ディーゼル機関2基、35.3kW（合計）、平成3年11月</p> <div style="text-align: center;">

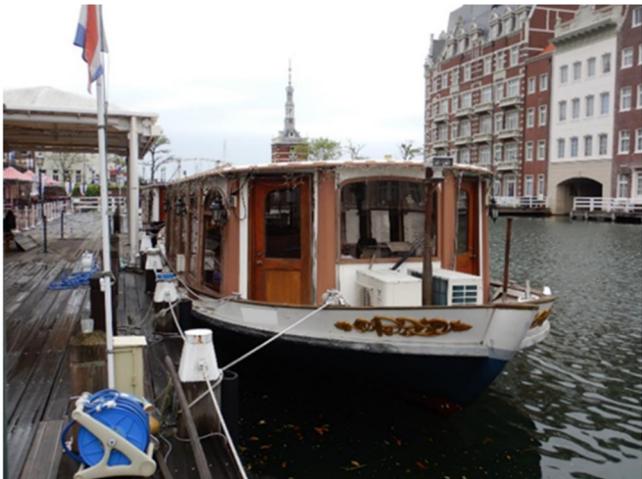
</div> <p style="text-align: center;">写真1 本船</p>

本船の操縦席に着席した位置からは、船首先端から約5 mまでの水面が死角となった。また、船首甲板に立てられたライトは、遊覧中にパーク内の建物を照らすためのもので、水平より上方に向けて固定されており、水面を照らすことはできない。(写真1参照)

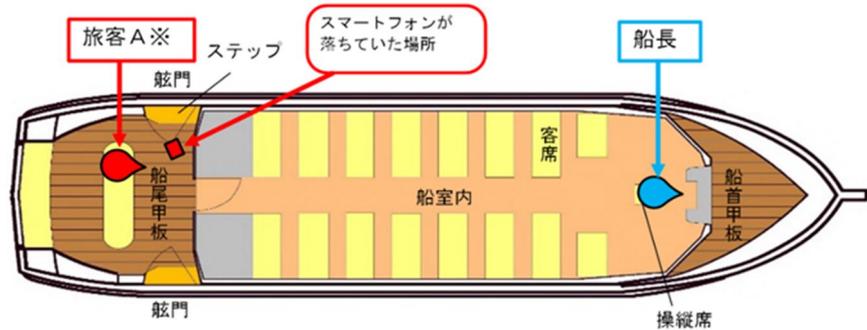
図2 出航時の乗船位置等

本船は、ウェルカム棧橋を出航する最終便として、船長が1人で乗り組み、旅客7人を乗せ、4月12日20時45分ごろ、タワーシティ棧橋に向け、ウェルカム棧橋を出航した。船長が乗船した際、旅客Aは船尾甲板中央部の客席の左寄りに着席していた。(図2参照)

船長は、本船が通常どおり給油棧橋付近を航行していたとき、旅客の1人から、「ドーン」という音が聞こえたので、船室を出て船尾甲板を見に行ったところ同甲板の左舷側舷門付近にスマートフォンが落ちていた旨を知らされた。(図2及び図3参照)

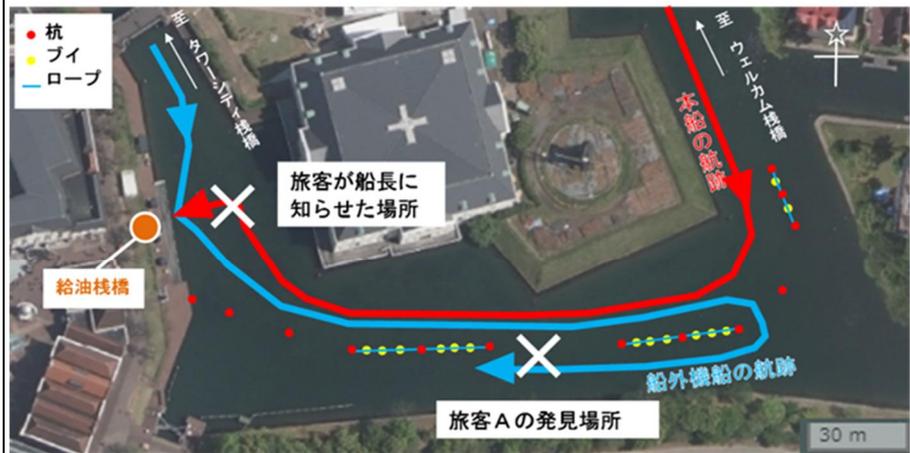
図3 搜索・救助の概略図

運航管理者及び副運航管理者は、本船が航行してきたカナルクルーザーの航路上を捜索したが、落水者が見当たらなかったため、別荘所有者用航路を捜索したところ、21時00分ごろ、運河の中央の航路の境付近において、頭部だけが水面に出ていて意識も呼吸もない様子の旅客Aを発見した。（図3参照）

旅客Aの発見場所付近は、本船が出航したウェルカム棧橋から航路上約650 m進んだ位置であって、運河の中央の航路の境付近の杭と杭の間にロープが一部張られていない箇所であった。

旅客Aの発見場所周辺には、イルミネーション等の明かりはなく、周辺を映す監視カメラは設置されていなかった。

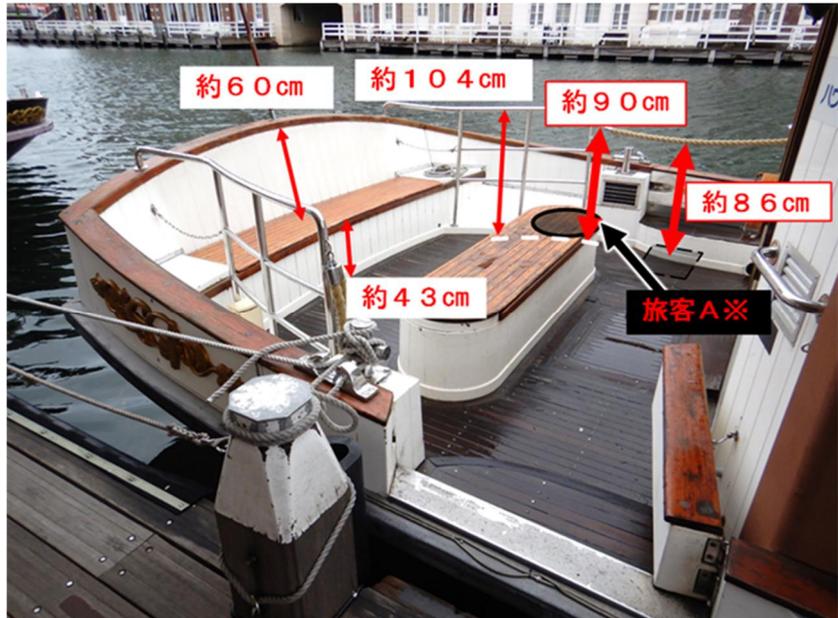
図4 船尾甲板の周囲の高さ

本船の船尾甲板の舷門は船尾端から約2 mの位置に設けられ、左右共に上部が内開きの扉、下部がステップとなっていた。舷門上部の高さは甲板から約59 cm、ステップの高さは甲板から約23 cmで、ステップの奥行きは約35 cmあり、舷門上部の高さはステップから約36 cmであった。舷門のステップの上には甲板から約86 cmの高さにロープ（ステップから約63 cmの高さ）が架けられていたが、ロープはたわんでいた。舷門以外の箇所は、甲板からの高さが100 cm以上ある金属製の手すり又はブルワークに囲われていた。（図4及び図5参照）

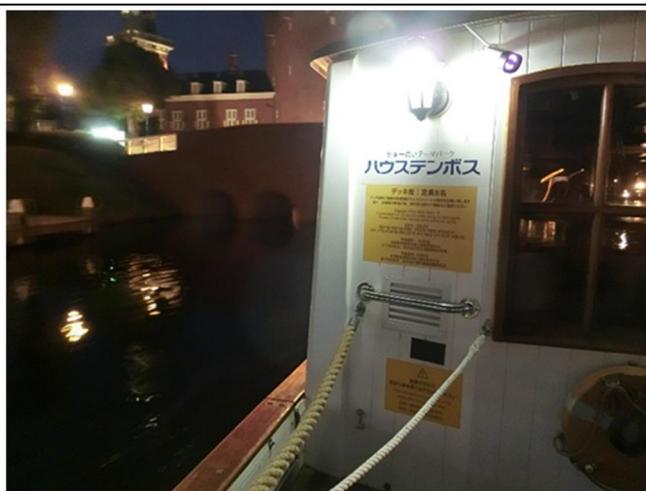
写真3 船尾甲板に設置されている照明

船尾甲板前方の客室外壁に照明が設置されており、明るさは、夜間の船内の移動等に支障はない。（写真3参照）
