船舶事故調査報告書

令和6年1月24日
運輸安全委員会（海事専門部会）議決

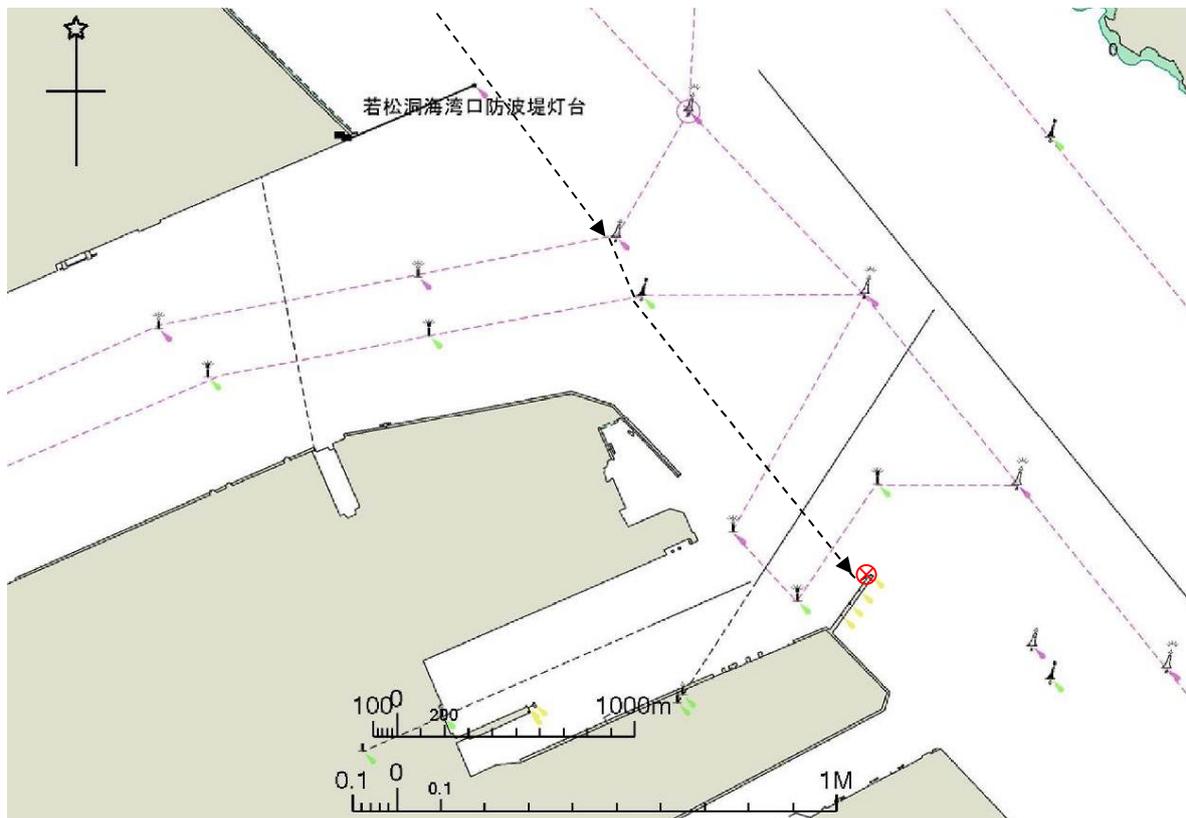
付図1 事故発生経過概略図

<p>思った。</p> <p>船長は、洞海湾口防波堤を通過した後、GPSプロッターの画面を確認せずに目視のみで操船していた。</p> <p>(付図1 事故発生経過概略図 参照)</p>
分析	<p>本船は、関門港若松航路を横切り、本件防波堤先端沖に向けて南東進中、本件防波堤に複数設置されている灯火が陸上の明かりと重なる状況下、船長が、同防波堤の先端から2つ目の灯火を同防波堤の先端の灯火と誤認して航行を続けたことから、本件防波堤に接近していることに気付くのが遅れ、本件防波堤に衝突したものと考えられる。</p>
原因	<p>本事故は、夜間、本船が関門港若松航路を横切り、本件防波堤先端沖に向けて南東進中、本件防波堤に複数設置されている灯火が陸上の明かりと重なる状況下、船長が、同防波堤の先端から2つ目の灯火を同防波堤の先端の灯火と誤認して航行を続けたため、本件防波堤に接近していることに気付くのが遅れ、本件防波堤に衝突したものと考えられる。</p>
再発防止策	<p>今後の同種事故等の再発防止に役立つ事項として、次のことが考えられる。</p> <ul style="list-style-type: none"> ・ 小型船の船長は、夜間、港内を航行中、背景光により灯火が見づらい場合、GPSプロッター等を活用して船位を正確に把握すること。
