船舶事故調査報告書

令和6年1月24日
運輸安全委員会（海事専門部会）議決

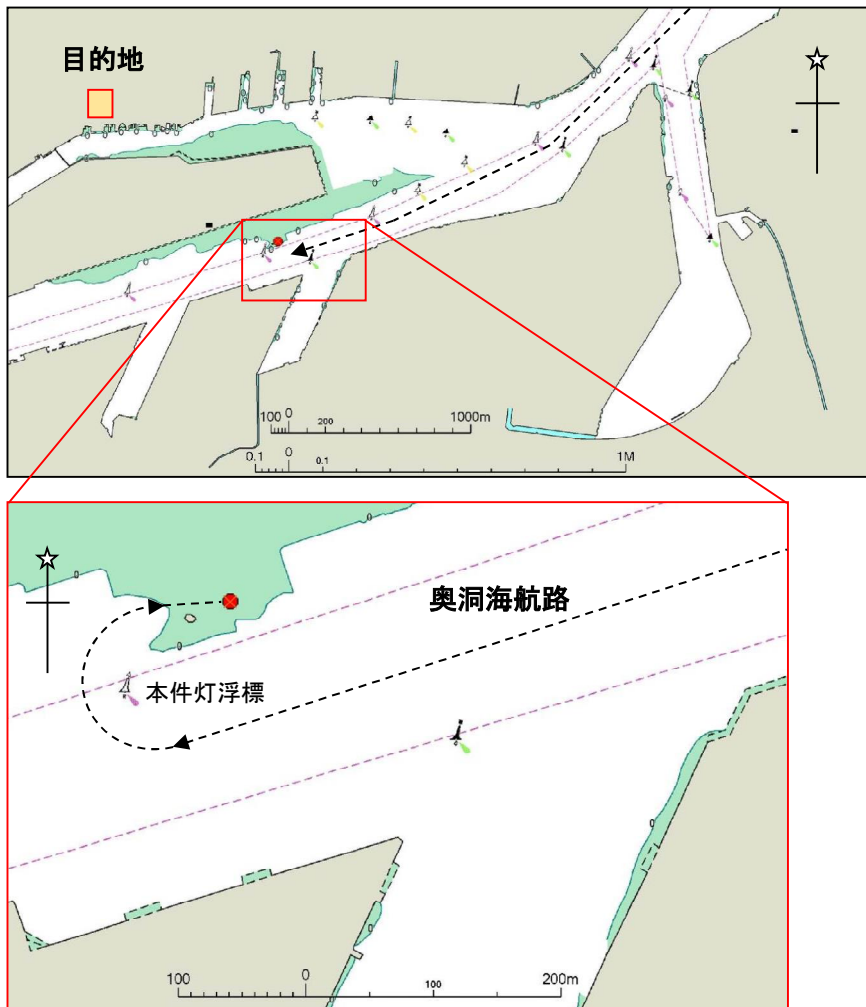
付図1 事故発生経過概略図

事故種類	乗揚
発生日時	令和5年7月28日 09時05分ごろ
発生場所	関門港若松第1区 牧山船舶通航信号所から真方位258° 1.6海里（M）付近 （概位 北緯33° 53.0′ 東経130° 46.8′）
事故の概要	貨物船ちくほう丸は、西進中、浅所に乗り揚げた。
事故調査の経過	令和5年8月17日、主管調査官（門司事務所）を指名 原因関係者から意見聴取手続実施済
事実情報	
船種船名、総トン数	貨物船 ちくほう丸 179トン
船舶番号、船舶所有者等	134848、株式会社船なび
乗組員等に関する情報	船長、三級（航海）
負傷者	なし
損傷	船首及び中央部船底に擦過傷
気象・海象	気象：天気 晴れ、風向 北、風力 1、視界 良好 海象：海上 平穏、潮汐 下げ潮の中央期
事故の経過	<p>本船は、船長ほか3人が乗り組み、関門港若松区の造船所に回航する目的で、奥洞海航路を西進していた。</p> <p>船長は、単独で船橋当直につき、自動操舵により西進を続けていたところ、回航先の担当者から連絡を受け、目的地に向かう水路の入口を通過したことに気付いた。</p> <p>船長は、回航先に向けて本船を反転させようと思い、減速して奥洞海航路第8号灯浮標（以下「本件灯浮標」という。）付近で本船の行きあしを止め、バウスラストを使用して本船の右回頭を始めた。</p> <p>船長は、本船の喫水が浅いので、灯浮標の近くであれば航路を外れても航行が可能と思い、本船が約90°右回頭したところで主機を前進に操作し、本船は、本件灯浮標の北側で右転を続け、船首が東方を向いたとき、奥洞海航路北側に拡張する浅所に乗り揚げた。</p> <p>本船の喫水は、船首約1.0m、船尾約2.0mであった。</p> <p>船長は、奥洞海航路を何度か航行した経験があり、目的地が奥洞海航路の一番奥にあると思い込み、目的地の所在を確認していなかった。</p> <p>（付図1 事故発生経過概略図 参照）</p>
分析	本船は、奥洞海航路を西進中、船長が、目的地に向かう水路の入口を通過したことに気付いて本船を反転させる際、本船の喫水が浅く、灯浮標の近くであれば航路を外れても航行が可能と思い、奥洞海航路の北側に拡張する浅所の状況を正確に把握せずに本件灯浮標北側の同

浅所付近で右転を続けたことから、同浅所に向かうこととなり、同浅所に乗り揚げたものと考えられる。
原因	本事故は、本船が、奥洞海航路を西進中、船長が、目的地に向かう水路の入口を通過したことに気付いて本船を反転させる際、本船の喫水が浅く、灯浮標の近くであれば航路を外れても航行が可能と思い、奥洞海航路の北側に拡延する浅所の状況を正確に把握せずに本件灯浮標北側の同浅所付近で右転を続けたため、同浅所に乗り揚げたものと考えられる。
再発防止策	<p>今後の同種事故等の再発防止に役立つ事項として、次のことが考えられる。</p> <ul style="list-style-type: none"> ・ 船長は、出航前に目的地を確実に把握し、水路調査を行っておくこと。 ・ 船長は、港に出入りする際、喫水が浅い場合においても、港内航路を外れて航行しないこと。
