船舶事故調査報告書

令和6年2月28日

運輸安全委員会（海事専門部会）議決

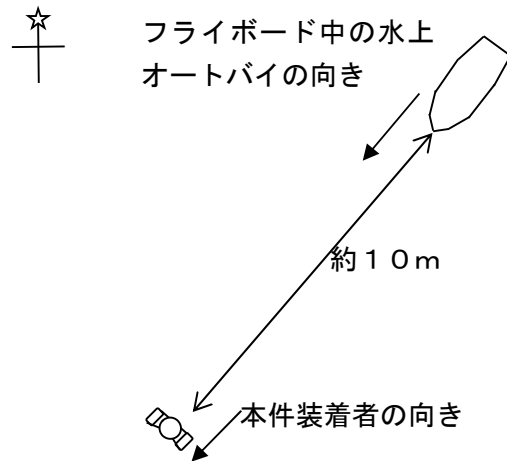
図1 本船と本件装着者の位置関係

事故種類	フライボード装着者負傷
発生日時	令和5年6月27日 10時15分ごろ
発生場所	沖縄県うるま市海中道路北方沖 金武中城港浜地区防波堤灯台から真方位277° 1.6海里付近 (概位 北緯26° 20.0′ 東経127° 55.4′)
事故の概要	水上オートバイ ^{フエイク} WAKE155は、浮体をえい航中、また、フライボード装着者は、浮遊中、WAKE155のえい航ロープがフライボード装着者に当たり、同装着者が負傷した。
事故調査の経過	令和5年7月24日、主管調査官（那覇事務所）を指名 原因関係者から意見聴取手続実施済
事実情報	
船種船名、総トン数	水上オートバイ WAKE155、0.1トン
船舶番号、船舶所有者等	296-26453 沖縄、(株) 沖縄の海
乗組員等に関する情報	船長、一級小型・特殊・特定 フライボード装着者
負傷者	軽傷 1人（フライボード装着者）
損傷	なし
気象・海象	気象：天気 晴れ、風向 南西、風速 約6～7m/s、視界 良好 海象：波高 約0.5m、潮汐 上げ潮の中央期
事故の経過	<p>本船は、船長が1人で乗り組み、2人が横に並んで座った状態で乗ったトーイングチューブ（以下「本件浮体」という。）を長さ約20mのロープでえい航し、約20～30km/hの対地速力で、海中道路中央付近の海岸（以下「本件海岸」という。）に向かって南進していた。</p> <p>フライボード^{*1}装着者（以下「本件装着者」という。）は、救命胴衣を着用してフライボードを装着し、本件海岸の北東方約50m沖で、ジェット水流をフライボードに供給する水上オートバイのインストラクタの指示に従い、南西方に向首した同船の南西方に約10m離れた場所で、肩より上が海面上に出た状態で本件海岸がある南西方を向いていた。（図1、図2参照）</p>

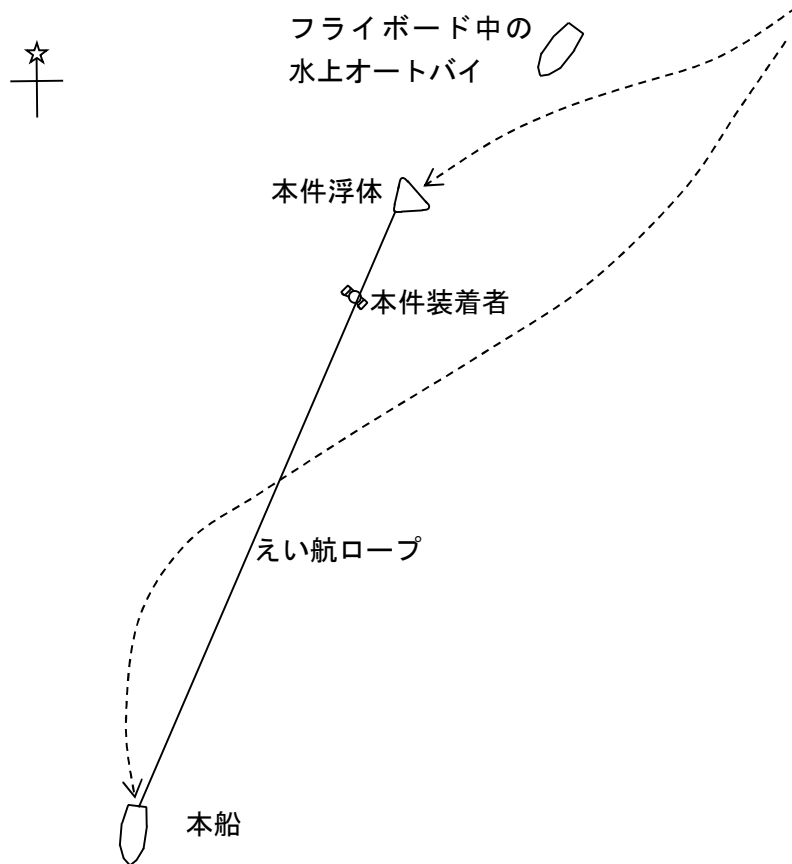
図3 本船のえい航ロープによって本件浮体が右に振られた状況

船長は、本件浮体をえい航して緩やかに右転中、右舷船首方にフライボード中の水上オートバイを見ながら、係船場所に向かっていたところ、本件装着者を右舷正横約10mの距離で通過した後、右舷船首方至近に浅瀬を認め、浅瀬を避けようとして左転し、本件海岸に到着して後方を振り返ったところ、本件浮体が右に振られ、同水上オートバイの前方を通過し、えい航ロープが本件装着者の首に当たったのを認めた。(図3参照)

船長は、大きな半円を描くように大回りしながら緩やかに右にハンドルを取り、急に左転したので、遠心力で本件浮体が右に振られ、本件浮体のえい航ロープが徐々に本件装着者に接近していることに気付かなかったと本事故後に思った。

本船は、本件浮体をえい航中、船長が、緩やかに右転しながら本件装着者を右舷正横約10mの距離で通過した後、右舷船首方至近に認めた浅瀬を避けようと急左転を行ったことから、遠心力で本件浮体が右に振られ、本件浮体のえい航ロープが本件装着者に当たり、本件装着者が負傷したものと考えられる。

本事故は、本船が、本件浮体をえい航中、船長が、緩やかに右転しながら本件装着者を右舷正横約10mの距離で通過した後、右舷船首方至近に認めた浅瀬を避けようと急左転を行ったため、遠心力で本件浮体が右に振られ、本件浮体のえい航ロープが本件装着者に当たったことにより発生したものと考えられる。

再発防止策	<p>今後の同種事故等の再発防止に役立つ事項として、次のことが考えられる。</p> <ul style="list-style-type: none">・ 浮体等をえい航する水上オートバイ等の船長は、転針する場合には、遠心力により転針方向とは逆方向に浮体が振られ、浮体をえい航するロープ等が近距離にいる浮遊者等に当たる可能性を考慮し、浮遊者等と十分余裕のある距離を隔て、減速して航行すること。・ マリンスポーツ等の提供者は、海上に浮遊して動く範囲が限定されるマリンスポーツのエリアと、航行する行動範囲が広いマリンスポーツのエリアとを分けて実施すること。
--------------	---
