船舶事故調査報告書

令和6年3月27日  
運輸安全委員会（海事専門部会）議決

| 事故の概要 | 作業船第五宝祥丸は、石材砂利運搬船第五宝祥丸の出航支援作業中、転覆した。 |

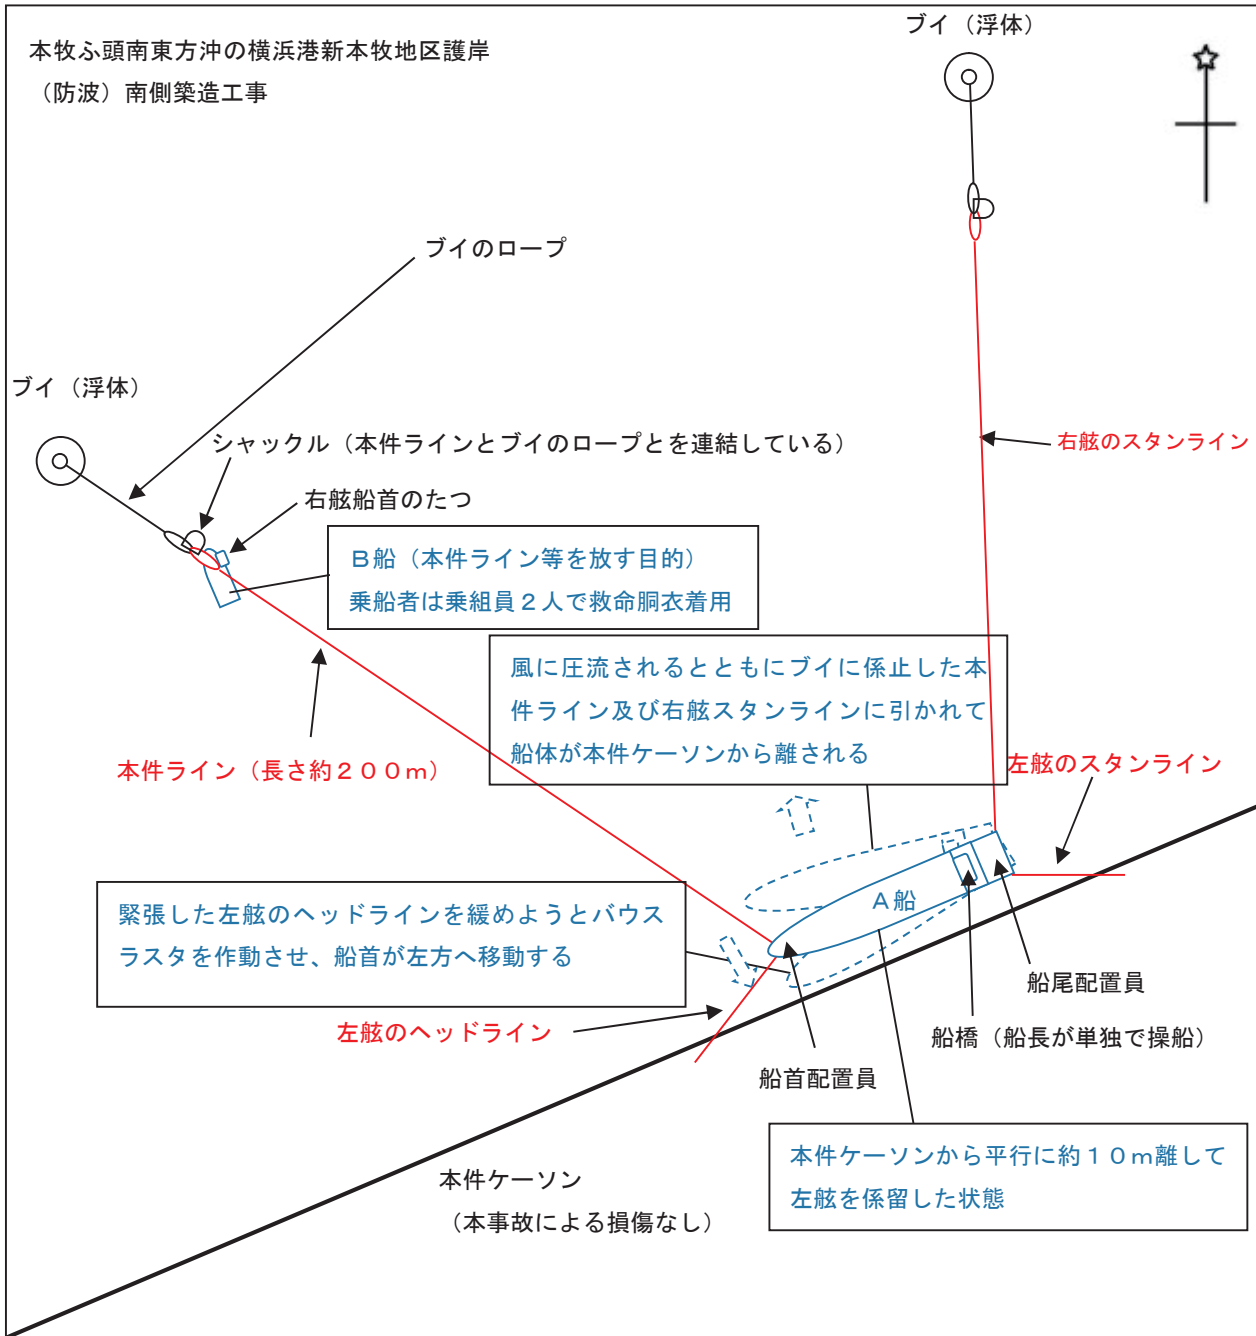
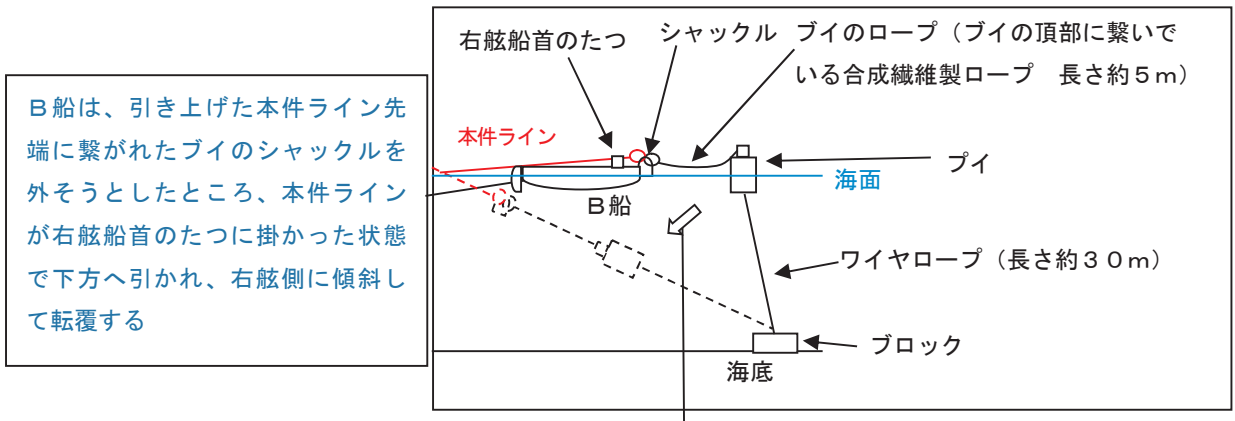
付図1 A船の出航作業の状況図（イメージ図）

| | <p>A船の船首配置の乗組員は、本件ラインを繰り出して緩めていたところ、船首が徐々に本件ケーソンに接近するのを見て、船首の移動を止めようと本件ラインを巻き上げた。</p> <p>B船は、緩んだ本件ラインに接近し、本件ラインを引き上げていたところ、本件ラインが右舷船首のたつに掛かった状態で下方に引かれ、右舷側に傾斜して転覆した。</p> <p>船長は、旗を掲揚し終えたとき、A船の船首が本件ケーソンの至近に迫っているのを認め、船橋に移動してバウスラストを左方に作動させたままであることに気付いた直後、A船の左舷船首が本件ケーソンに接触した。</p> <p>A船は、海に投げ出された乗組員2人を救助するとともにB船を回収し、出航作業を終え、事後の対応に当たり、錨地まで航行を続けた後、船長が元請会社担当者を経由して海上保安庁に本事故の発生を通報した。</p> <p>船長は、船橋を離れる前、バウスラストを中立にしたと思い込んでいたが、操作状況を確認していなかった。</p> <p>A船及びB船は、作業状況を確認し合うトランシーバ等の連絡手段がなかった。</p> <p>ブイは、海底のブロックとワイヤロープで連結されていた。</p> <p>(付図1 A船の出航作業の状況図(イメージ図) 参照)</p> |
| <p><b>分析</b></p> | <p>A船は、本件ケーソンに係留した状態で出航作業中、船長が、緊張した左舷のヘッドラインを緩めようとバウスラストを左方に作動させ、そのまま船橋を離れたことから、船首が本件ケーソンに接近し、船首配置の乗組員が接近を止めようと本件ラインを巻き上げたところ、本件ラインを引き上げていたB船が、本件ラインとともに下方へ引かれ、転覆したものと考えられる。</p> <p>船長は、船橋から離れる前、バウスラストを中立にしたと思い込み、また、短時間なら船橋を離れても支障ないと思っていたものと考えられる。</p> |
| <p><b>原因</b></p> | <p>本事故は、A船が、本件ケーソンに係留した状態で出航作業中、船長が、緊張した左舷のヘッドラインを緩めようとバウスラストを左方に作動させ、そのまま船橋を離れたため、船首が本件ケーソンに接近し、船首配置の乗組員が接近を止めようと本件ラインを巻き上げたところ、本件ラインを引き上げていたB船が、本件ラインとともに下方へ引かれ、転覆したものと考えられる。</p> |

B船は、引き上げた本件ライン先端に繋がれたブイのシャックルを外そうとしたところ、本件ラインが右舷船首のたつに掛かった状態で下方へ引かれ、右舷側に傾斜して転覆する

船首配置員は、船首の移動を止めようとブイに繋がれた本件ラインを巻き上げる

アンカーブイは、船舶に係留した場合、船舶の係留索とワイヤロープ等が緊張して海面下に沈むようになっている

| <p><b>再発防止策</b></p> | <p>今後の同種事故等の再発防止に役立つ事項として、次のことが考えられる。</p> <ul style="list-style-type: none"> <li>・船長は、操船中、船橋を無人としないこと。</li> <li>・船長は、出航作業中、バウスラスト、舵や主機のテレグラフの操作状況を把握すること。</li> </ul> |

| | <ul style="list-style-type: none"><li>・ 船舶所有者は、船舶と船舶から降ろした搭載船との間で作業状況を報告できるようトランシーバを搭載することが望ましい。</li></ul> |
