船舶事故調査報告書

運輸安全委員会（海事専門部会）議決

事故種類	衝突（防波堤）
発生日時	令和5年7月8日 23時30分ごろ
発生場所	福井県和田港（内港） 和田港マリーナ第1防波堤灯台から真方位112° 2.7海里付近 （概位 北緯35° 29.0′ 東経135° 37.9′）
事故の概要	遊漁船 ^{しやうぎ} 庄栄丸は、出航中、防波堤に衝突した。
事故調査の経過	令和5年9月11日、主管調査官（神戸事務所）を指名 原因関係者から意見聴取手続実施済
事実情報 船種船名、総トン数 船舶番号、船舶所有者等	遊漁船 庄栄丸、9.7トン FK2-2257（漁船登録番号）、個人所有 第290-51823号（船舶検査済票の番号）
乗組員等に関する情報	船長、一級小型・特殊・特定
負傷者	なし
損傷	本船 船首部に凹損 防波堤 なし
気象・海象	気象：天気 曇り、風 なし、視界 良好 海象：海上 平穏、潮汐 下げ潮の末期
事故の経過	<p>本船は、船長が1人で乗り組み、釣り客を迎えに行く目的で、GPSプロッター及びレーダーを作動させて和田港（内港）の岸壁を離れ、幅約50mの西側港口（以下「本件港口」という。）を通過しようと同港内を手動操舵で北東進していた。</p> <p>船長は、本件港口の北西方から入港してくる遊漁船（以下「入港船」という。）を認め、入港船を優先させることとして機関を中立とし、入港船が本船を視認しやすいように船首方を照らしていたサーチライトを消灯し、航海灯のみを点灯した状態で、本件港口を形成する沖側の防波堤（以下「本件防波堤」という。）に向かって惰力で北東進を続け、入港船と左舷対左舷で航過した。</p> <p>船長は、入港船と航過後に微速前進とし、操舵室の右側の窓から顔を出して本件防波堤東端の標識灯（緑灯）（以下「本件標識灯」という。）を探しながら左転していたところ、右舷船首方至近に本件防波堤を認め、機関を後進に入れたが間に合わず、本船の船首部が本件防波堤に衝突した。</p> <p>船長は、本船の船首部に凹損を確認したが、浸水などの恐れはなかったので海上保安庁へ通報せず、釣り客を迎えに行った。</p> <p>船長は、本事故後、入港船と航過する際に自身が思っていたよりも本件防波堤に近づいていたので、本件標識灯を探していたとき、サー</p>

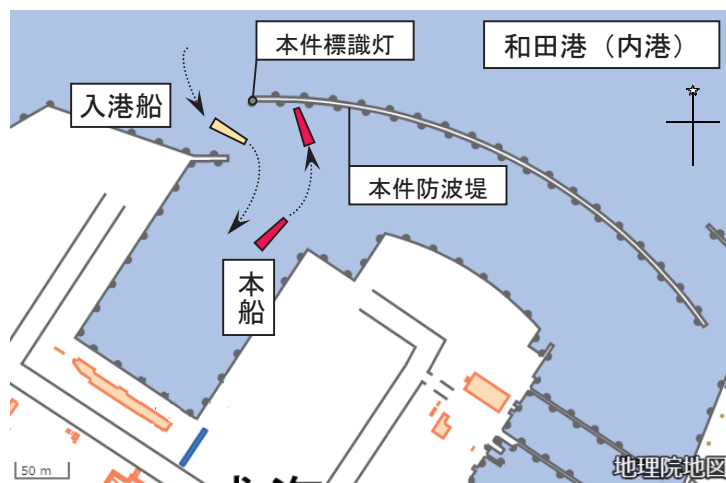
付図1 事故発生経過概略図

<p>チライトを点灯して周囲を確認すればよかったと思った。</p> <p>(付図1 事故発生経過概略図 参照)</p>
分析	<p>本船は、出航中、船長が、入港船と左舷を対して航過しようと惰力で北東進した際、本件防波堤に接近していることに気付かずに航行を続けたことから、入港船と航過後に微速前進として左転中に右舷船首方至近に本件防波堤を認めて機関を後進に入れたが間に合わず、本件防波堤に衝突したものと考えられる。</p> <p>船長は、入港船が本船を視認しやすいように船首方を照らしていたサーチライトを消灯したことから、本件防波堤に接近していることに気付かずに航行を続けたものと考えられる。また、操舵室の右側の窓から顔を出して本件標識灯を探していたことから、GPSプロッターを見ることができなかったものと考えられる。</p>
原因	<p>本事故は、夜間、本船が、出航中、船長が、入港船と左舷を対して航過しようと惰力で北東進した際、本件防波堤に接近していることに気付かずに航行を続けたため、入港船と航過後に微速前進として左転中に右舷船首方至近に本件防波堤を認めて機関を後進に入れたが間に合わず、本件防波堤に衝突したものと考えられる。</p>
再発防止策	<p>今後の同種事故等の再発防止及び被害の軽減に役立つ事項として、次のことが考えられる。</p> <ul style="list-style-type: none"> ・ 船長は、他船を避ける場合、周囲の障害物等の有無にも注意し、必要に応じて他船が通過するまで行きあしを減ずること。 ・ 船長は、夜間、港内等障害物のある海域を航行する場合、GPSプロッター等を活用して船位を確認すること。 ・ 船長は、事故が発生した場合、海上保安庁へ通報すること。
