船舶事故調査報告書

令和6年3月27日
運輸安全委員会（海事専門部会）議決

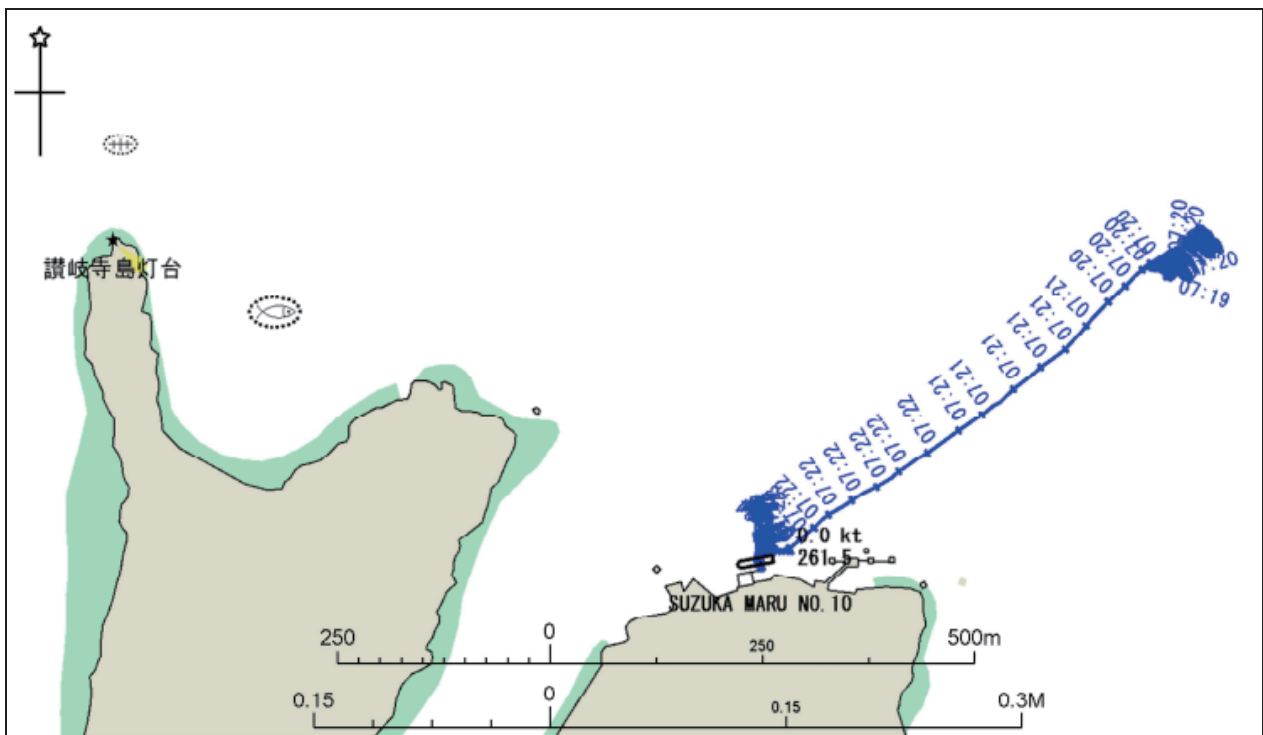
付図1 事故発生経過概略図

事故種類	衝突（棧橋）
発生日時	令和5年9月14日 07時23分ごろ
発生場所	香川県直島町風戸港 讃岐寺島灯台から真方位117°780m付近 （概位 北緯34°28.6′ 東経133°58.8′）
事故の概要	液体化学薬品ばら積船第十鈴鹿丸は、南西進しながら着棧操船中、棧橋に衝突した。
事故調査の経過	令和5年10月17日、主管調査官（広島事務所）を指名原因関係者から意見聴取手続実施済
事実情報	
船種船名、総トン数	液体化学薬品ばら積船 第十鈴鹿丸、199トン
船舶番号、船舶所有者等	143943、鈴鹿海運株式会社
乗組員等に関する情報	船長、四級（航海）（履歴限定）
負傷者	なし
損傷	本船 バルバスバウに凹損 棧橋 コンクリート支柱に擦過傷
気象・海象	気象：天気 曇り、風向 東、風速 約2m/s、視界 良好 海象：波高 約0.5m、潮汐 上げ潮の中央期
事故の経過	<p>本船は、船長ほか2人が乗り組み、空船で、風戸港の棧橋（以下「本件棧橋」という。）に左舷着けで着棧して積荷を行う目的で、風戸港北東方沖の錨地を出発した。</p> <p>船長は、抜錨時に本件棧橋の陸上作業員がいつもより早く待機している様子が見えたので、作業員を待たせないよう早く着棧しようと思いい、いつもより機関の出力を上げて約8ノットの速力（対地速力、以下同じ。）に増速した後、機関を中立にして惰力で南西進して本件棧橋に接近した。</p> <p>船長は、本件棧橋の約100m手前で速力が約5ノットと速いことに気付いて後進をかけ、右舵を取りスラストを右回頭に操作したが、本船の船首が本件棧橋に向いたまま行きあしが止まらず、本件棧橋に衝突した。</p> <p>（付図1 事故発生経過概略図 参照）</p>
分析	<p>本船は、南西進しながら着棧操船中、船長が、陸上作業員を待たせないよう早く着棧しようと思いい、いつもより機関出力を上げている状況下、本船の行きあしが速いことに気付くのが遅れたことから、後進をかけて右舵を取りスラストを右回頭に操作したものの、船首が本件棧橋に向いたまま、行きあしが止まらず、本件棧橋に衝突したものと考えられる。</p>

<p>原因</p>	<p>本事故は、本船が、南西進しながら着棧操船中、船長が、陸上作業員を待たせないよう早く着棧しようと思い、いつもより機関出力を上げている状況下、本船の行きあしが速いことに気付くのが遅れたため、後進をかけて右舵を取りスラストを右回頭に操作したものの、船首が本件棧橋に向いたまま、行きあしが止まらず、本件棧橋に衝突したものと考えられる。</p>
<p>再発防止策</p>	<p>今後の同種事故等の再発防止に役立つ事項として、次のことが考えられる。</p> <ul style="list-style-type: none"> ・ 船長は、着棧操船する際、早期に速力を確認し、行きあしを十分に減じてから棧橋に接近して着棧すること。
