## 船舶インシデント調査報告書

| <b>インシデント種類</b> | 運航不能（機関故障） |
| <b>発生日時</b> | 令和5年6月24日 09時47分ごろ |
| <b>インシデントの概要</b> | プレジャーボートはるえ丸は、漂泊中、船外機の運転ができなくなり、運航不能となった。 |

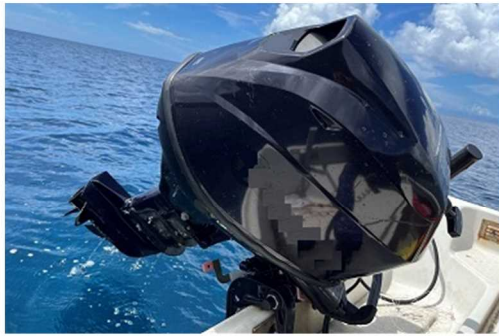
図1 船外機及びストップスイッチ

| その他の事項 | <p>船外機は、本インシデント後、船外機整備業者が点検したところ、ストップスイッチのリレー接点の接触が悪くなっていたので、機関の始動回路が断となって通電されず、始動ができなかったことが判明し、ストップスイッチを交換後、正常に始動できるようになった。</p> <p>(図1、図2参照)</p> |

| <p><b>分析</b><br/>乗組員等の関与<br/>船体・機関等の関与<br/>気象・海象等の関与<br/>判明した事項の解析</p> | <p>あり<br/>あり<br/>なし</p> <p>本船は、船長が、ストップスイッチを押して船外機を停止させることを知らず、U字クリップを抜いて停止することを繰り返していたことから、笠利埼西方沖で漂流中、同様の方法で船外機を停止した際、ストップスイッチの接触が悪くなり、機関の始動回路が断となって船外機が始動できなくなり、運航不能となったものと考えられる。</p> <p>船長は、取扱説明書を所持していたものの、ストップスイッチの欄を読んだことがなかったことから、ストップスイッチを押して船外機を停止できることを知らず、毎回、U字クリップを抜いて停止させていたものと考えられる。</p> |
| <p><b>原因</b></p> | <p>本インシデントは、船長が、ストップスイッチを押して船外機を停止させることを知らず、U字クリップを抜いて停止することを繰り返していたため、本船が、笠利埼西方沖で漂流中、同様の方法で船外機を停止した際、ストップスイッチの接触が悪くなり、機関の始動回路が断となって、船外機が始動できなくなったことにより発生したものと考えられる。</p> |

| <p><b>再発防止策</b></p> | <p>今後の同種事故等の再発防止及び被害の軽減に役立つ事項として、次のことが考えられる。</p> <ul style="list-style-type: none"> <li>・ 小型船舶の船長等は、船外機の機関を停止する際、ストップスイッチを使用した正規の方法で停止させること。</li> </ul> |

| | <ul style="list-style-type: none"><li>・ 小型船舶の船長等は、ストップスイッチロック等の緊急停止装置を数回作動させた場合、船外機の機関専門業者に依頼して、同装置及び電気回路の定期的な点検を実施することが望ましい。</li></ul> |

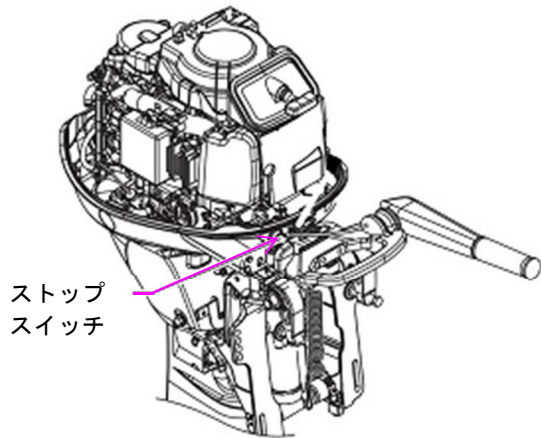
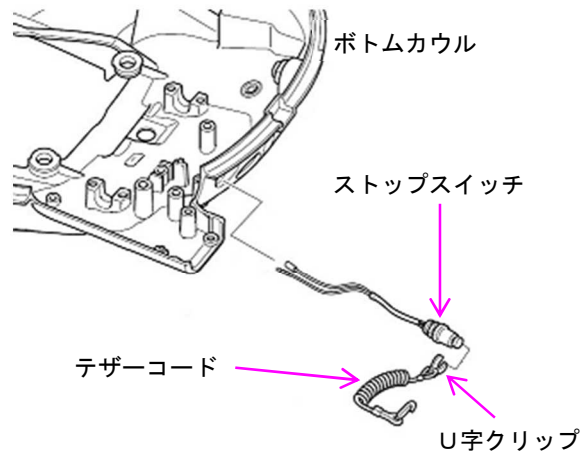
図2 ストップスイッチ及び周辺機器

船長は、取扱説明書を所持していたものの、船外機を停止するストップスイッチの欄を読んだことがなかったので、ストップスイッチを押して機関を停止させることを知らず、本インシデントの約2年前に船外機を購入以来、毎回、U字クリップを抜いて停止させていた。

船長は、過去に知人等から小型船舶の航行中における落水時の安全に関する説明を受けた際、船外機がU字クリップを抜くことで停止することを知り、この緊急時の同機停止方法を通常の方法と思い、継続して行っていた。

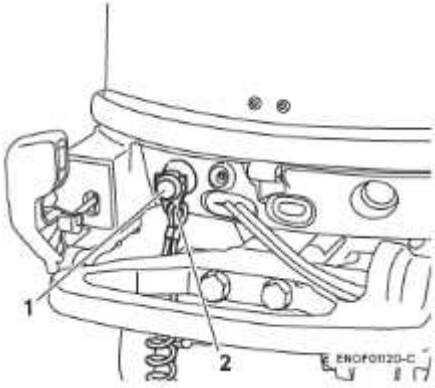
船外機の正規の停止方法は、取扱説明書では、U字クリップを装着したまま、その上からストップスイッチを押して、機関を停止させることとなっていた。(図3参照)

| | <p>ティラーハンドルタイプ<br/>ストップスイッチを押して、機関を停止させる。</p> <p>1 ストップスイッチ<br/>2 ストップスイッチロック</p> <p>図3 船外機の機関の停止方法</p> <p>船長及び同乗者2人は、本インシデント当時、救命胴衣を着用していた。</p> |
