船舶インシデント調査報告書

インシデント種類	運航不能（機関故障）
発生日時	令和5年6月30日 14時05分ごろ
発生場所	新潟県佐渡市姫埼東方沖 姫埼灯台から真方位126° 140m付近 （概位 北緯38° 05.2′ 東経138° 33.9′）
インシデントの概要	漁船たいと丸は、航行中、船外機の運転ができなくなり、運航不能となった。
インシデント調査の経過	令和5年7月11日、本インシデントの調査を担当する主管調査官（仙台事務所）ほか1人の地方事故調査官を指名した。 原因関係者から意見聴取を行った。
事実情報 船種船名、総トン数 船舶番号、船舶所有者等 L×B×D、船質 機関、出力、進水等	漁船 たいと丸、0.6トン NG3-16134（漁船登録番号）、個人所有 5.57m (Lr) × 1.64m × 0.61m、FRP ガソリン機関、船外機、30kW（動力漁船登録票による）、平成2年10月4日、4サイクル、回転数毎分6,000、4気筒、ボア65mm、使用燃料ガソリン、平成20年機関製造
乗組員等に関する情報	船長 76歳 二級小型船舶操縦士・特殊小型船舶操縦士・特定 免許登録日 昭和51年2月20日 免許証交付日 平成30年7月18日 （令和6年5月1日まで有効）
死傷者等	なし
損傷	なし
気象・海象	気象：天気 雨、風向 南西、風力 5、視界 良好 海象：波向 南西、波高 約1.0m、うねり 波向西、波高約1.3m
インシデントの経過	本船は、船長が1人で乗り組み、令和5年6月30日14時00分ごろさざえ刺し網漁業の操業を行う目的で、佐渡市大川漁港を出港し、機関回転数毎分1,800及び約5.0ノットの対地速力で姫埼東方沖の漁場に向かった。 本船は、姫埼東方沖を航行中の14時05分ごろ、船外機の運転音が急に低くなるのとほぼ同時に機関回転数が一気に下がり、船外機が

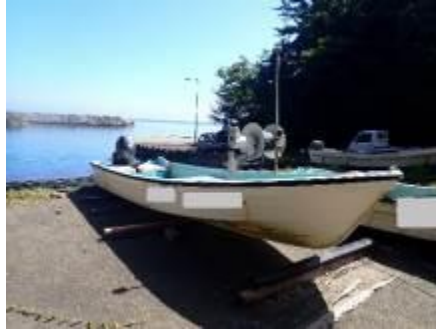
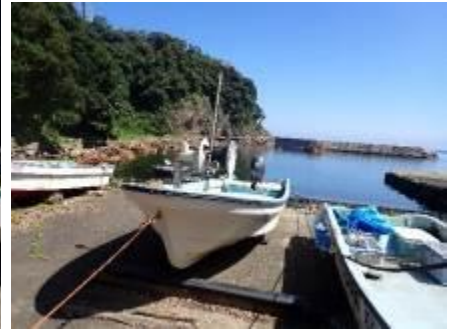
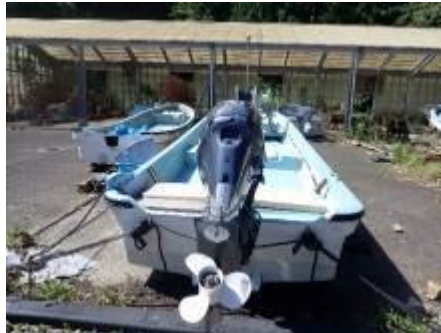
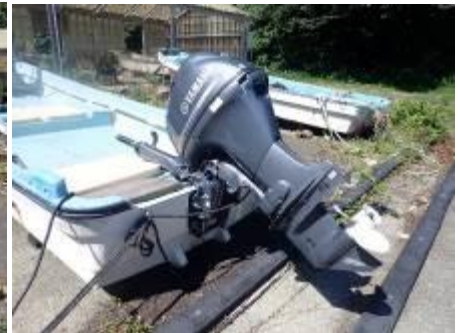
停止した。(写真1～4参照)

写真1～4 本船の状況

船長は、その後、船外機の始動を繰り返し試みたが、始動できなかったため、船外機のエンジンカバーを取り外して点検したところ、燃料こし器のフィルタの詰まりにより船外機が停止したことが分かり、同フィルタを清掃した後、船外機の始動を試みたが、バッテリーが過放電状態となり、船外機を始動することができなかった。

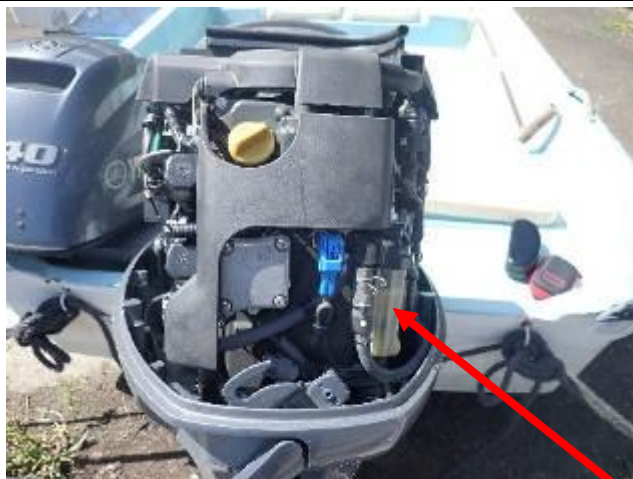
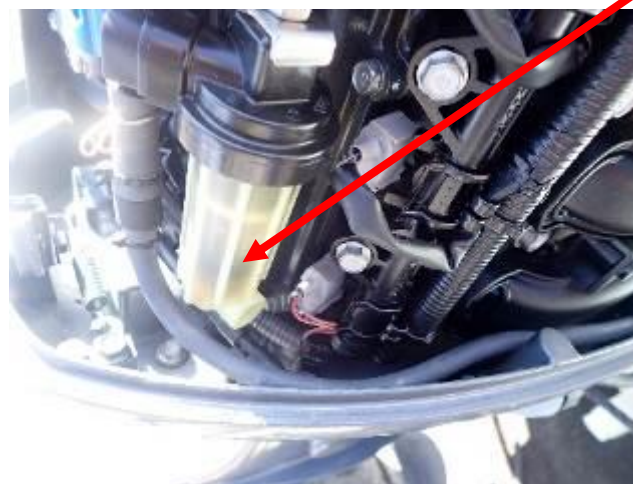
燃料こし器

写真5～6 清掃後の燃料こし器の状況

<p>分析</p> <p>乗組員等の関与 船体・機関等の関与 気象・海象等の関与 判明した事項の解析</p>	<p>あり あり なし</p> <p>本船は、船外機の燃料こし器の点検及びフィルタの取替えが長年にわたり行われていない状況下、姫埼東方沖において航行中、燃料こし器のフィルタが閉塞し、船外機に供給する燃料油が途絶えたことから、各シリンダに燃料油が噴射されず、船外機の運転ができなくなり、運航不能となったものと考えられる。</p> <p>船長は、船外機を整備する際、燃料こし器の点検及びフィルタの取替えを長年にわたり行っていなかったことから、燃料こし器のフィルタの経年による汚損状態を把握していなかったものと考えられる。</p>
<p>原因</p>	<p>本インシデントは、本船が、船外機の燃料こし器の点検及びフィルタの取替えが長年にわたり行われていない状況下、姫埼東方沖において航行中、燃料こし器のフィルタが閉塞し、船外機に供給する燃料油が途絶えたため、各シリンダに燃料油が噴射されず、船外機の運転ができなくなったことにより発生したものと考えられる。</p>
<p>再発防止策</p>	<p>船長は、本インシデント後、船外機を整備する際、燃料こし器の点検を必ず行ってフィルタの状態を確認することにした。</p> <p>今後の同種事故等の再発防止に役立つ事項として、次のことが考えられる。</p> <ul style="list-style-type: none"> ・ 船長は、燃料こし器の点検を定期的に行って、フィルタの清掃を行うこと。また、必要に応じフィルタを取り替えること。 ・ 船長は、事故時の救助要請等を速やかに行うため、出航時、携帯電話等の通信機器の有無を必ず確認すること。
