船 舶 事 故 調 査 報 告 書

平成23年1月28日

4 遊漁船太海丸衝突（岩場）

船舶事故調査報告書

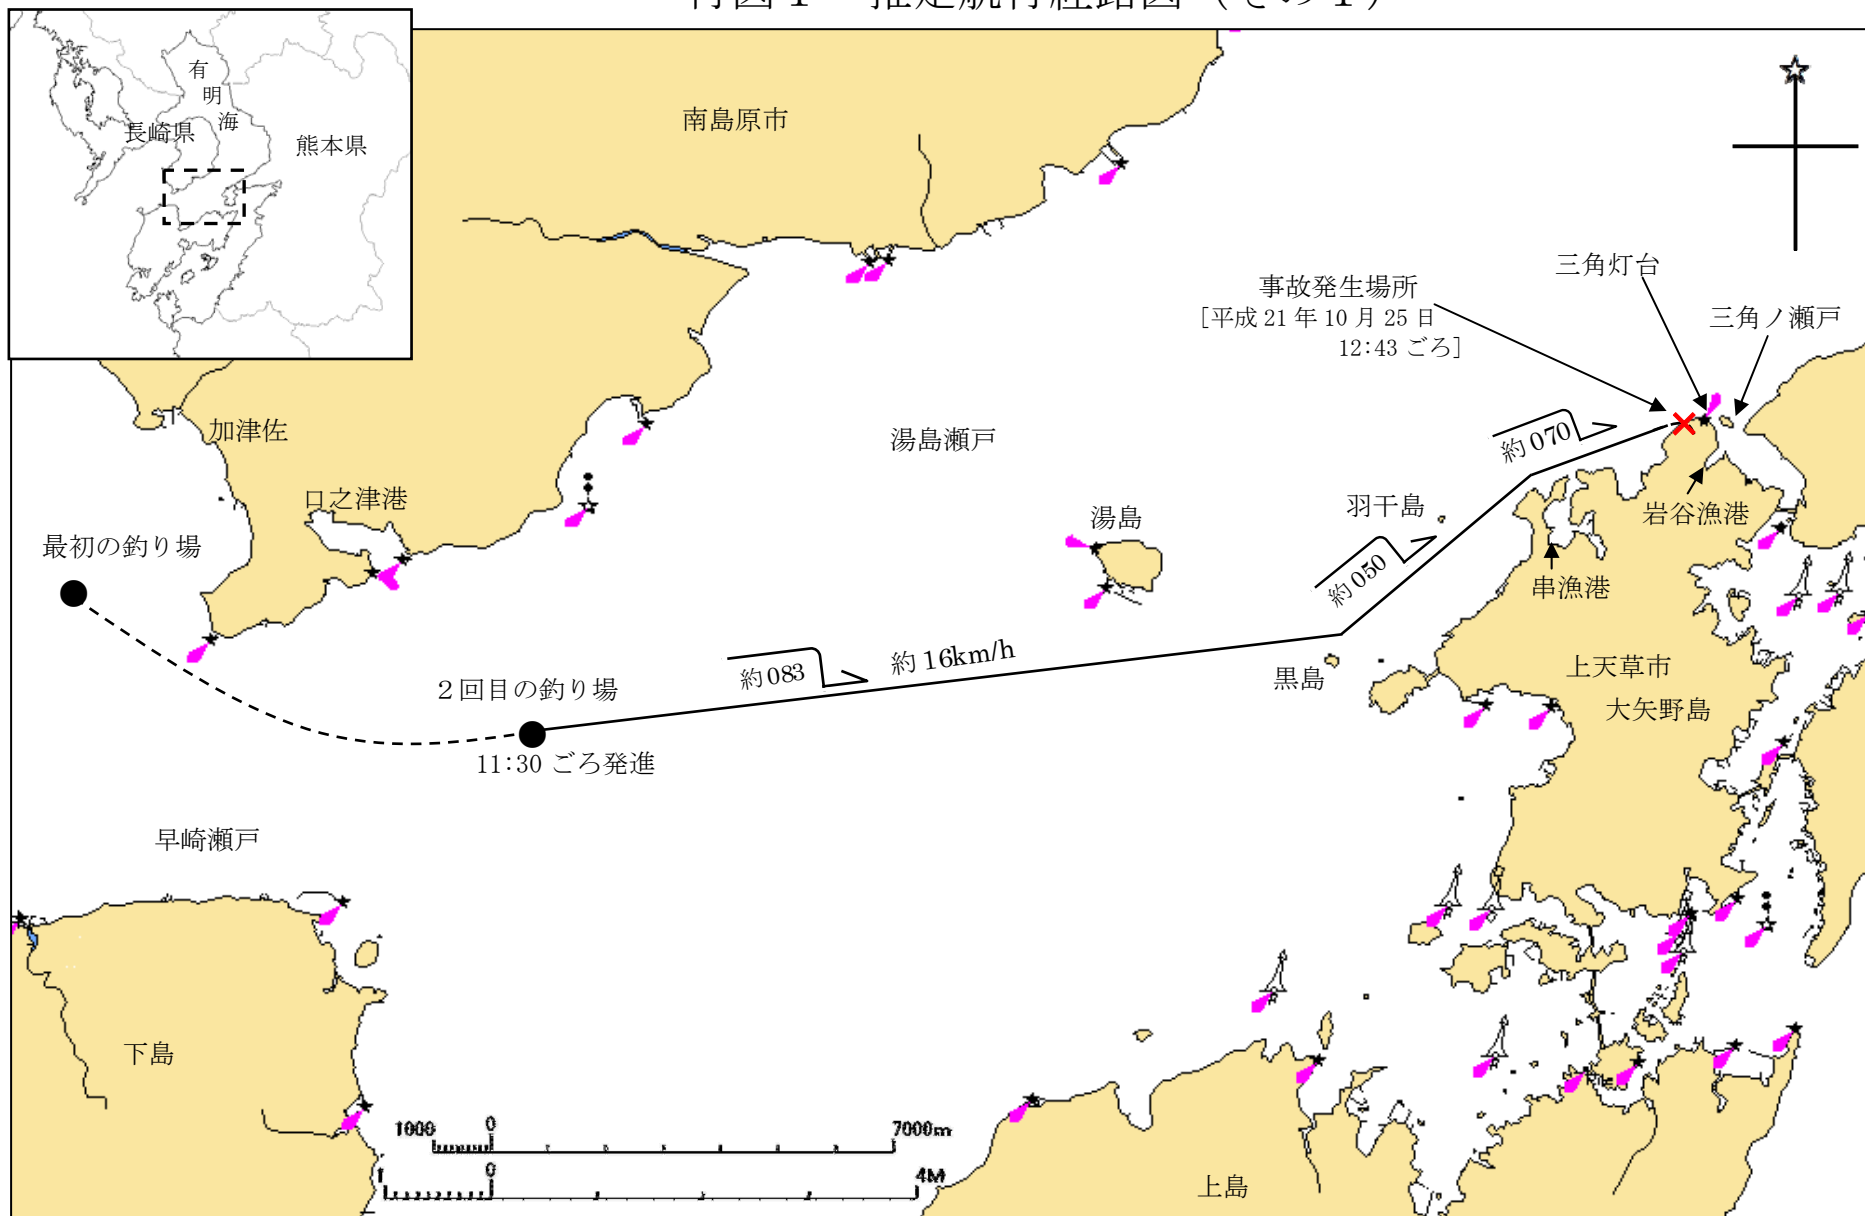
付図1 推定航行経路図（その1）

本船は、柴尾山西岸にある採石場跡の北西方沖280m付近を通過したのち、船長が居眠りに陥り、その後、舵が右にとられて三角灯台西方の岩場に向けて航行し、同岩場に衝突したものと考えられる。

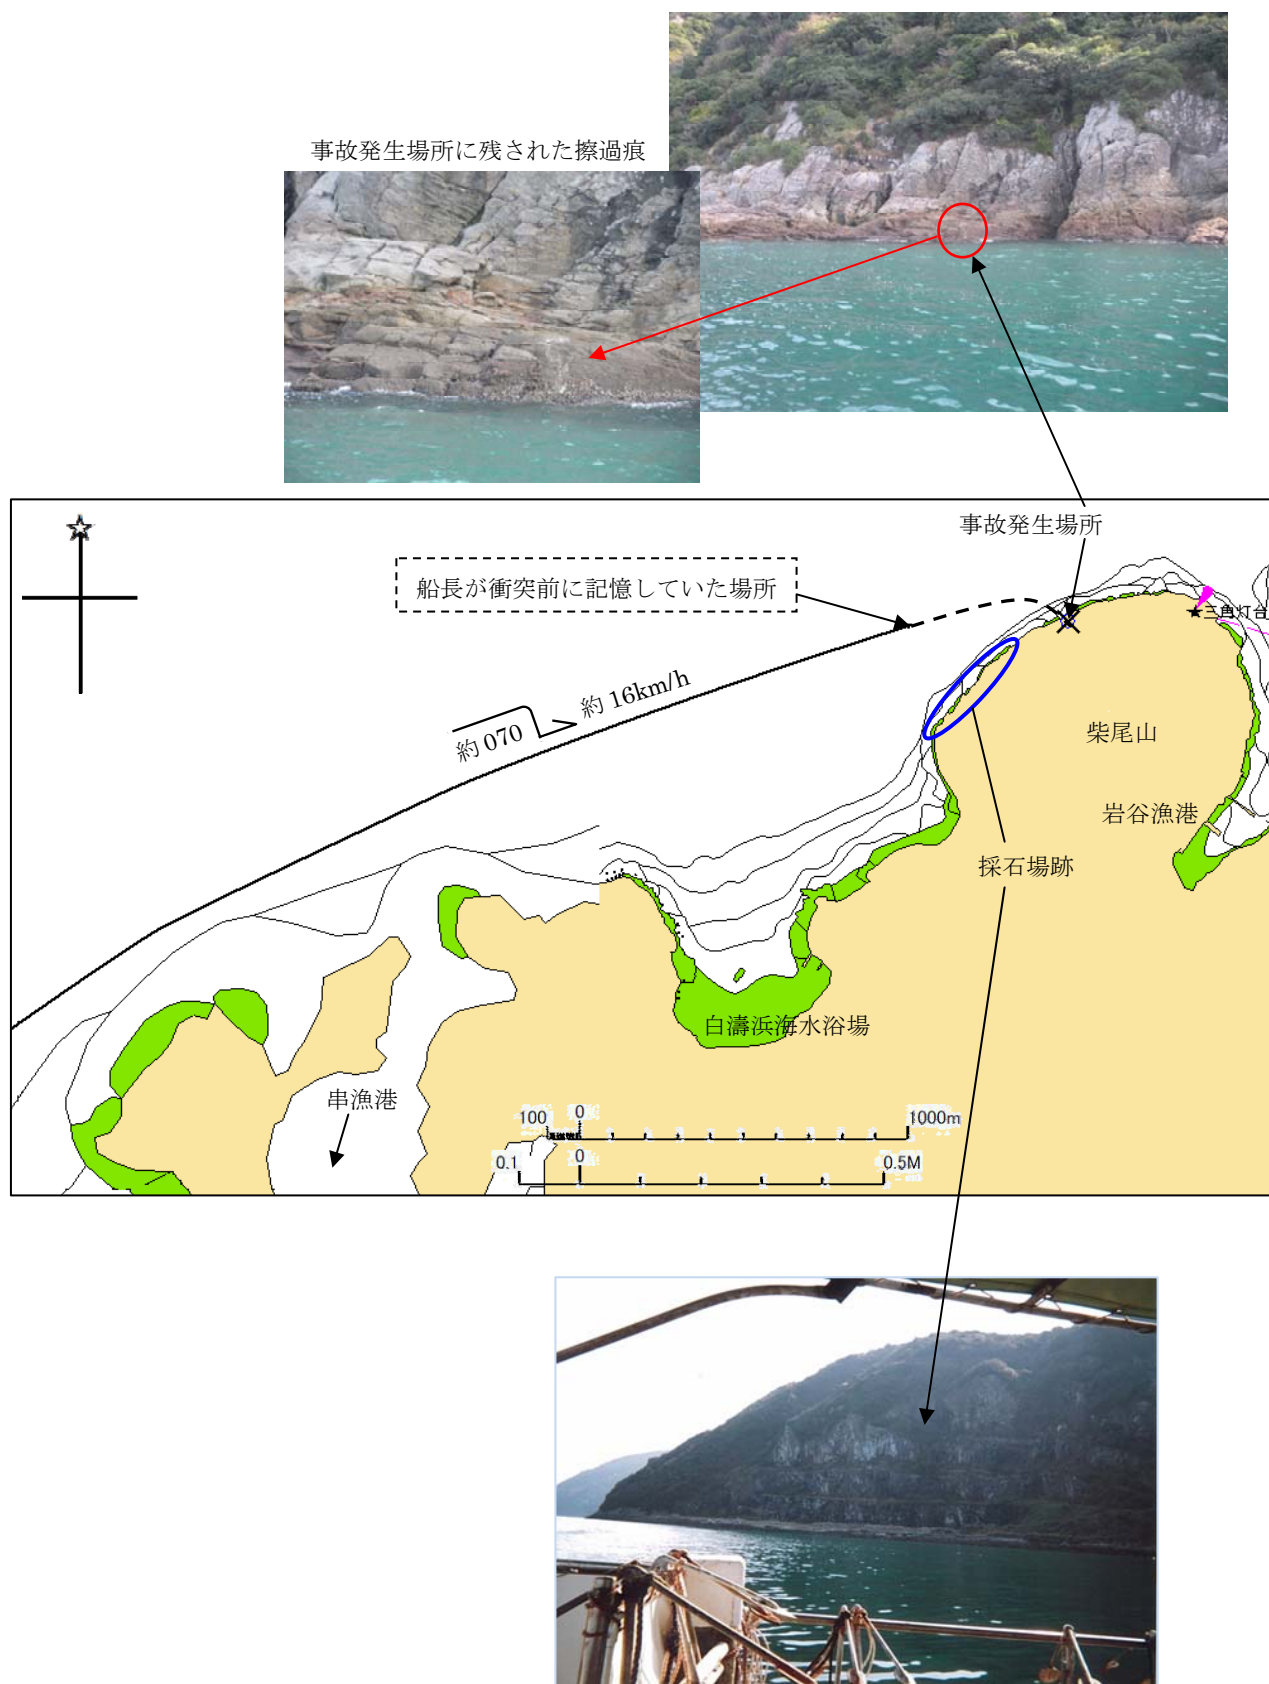
付図2 推定航行経路図 (その2)

- (1) 船舶事故調査官が、平成21年11月5日、船長を伴い、海上から本事故発生場所の確認を行ったところ、船長が衝突場所として示した岩場には、水面上の1か所に本船船体と同系色の白色塗料が付着しており、その周辺には塗料の付着や擦過痕は認められなかった。同岩場は北北西に面しており、その位置は北緯32°37.5′ 東経130°26.4′ 付近であった。

(1) 本船は、三角灯台西方沖を岩谷漁港に向けて航行中、単独で操船中の船長が居眠りに陥ったことから、舵が右にとられて三角灯台西方の岩場に向けて航行し、同岩場に衝突したものと考えられる。

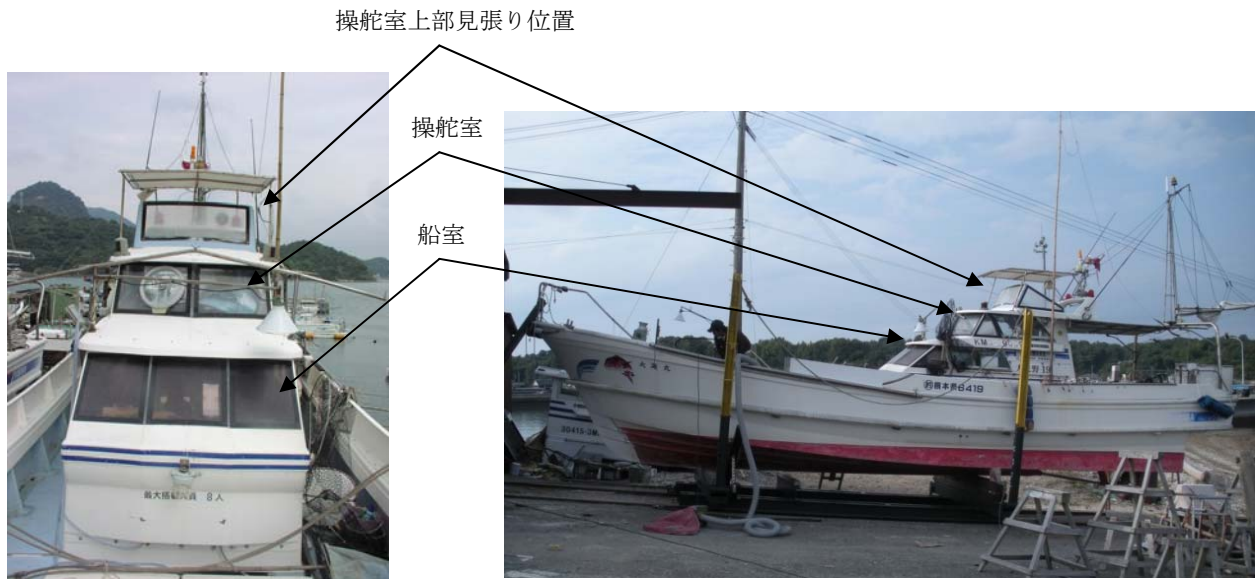
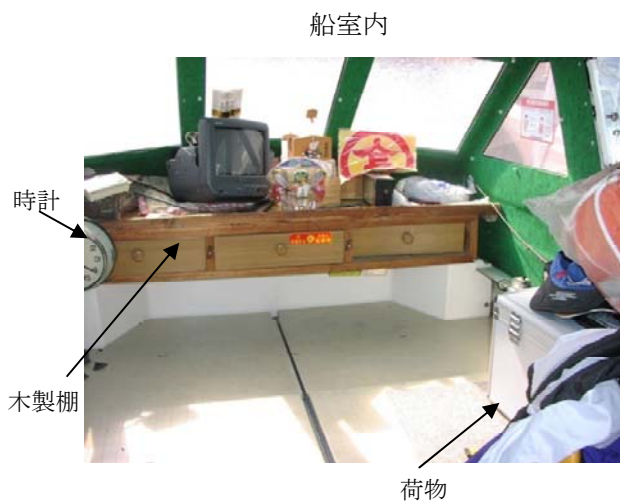
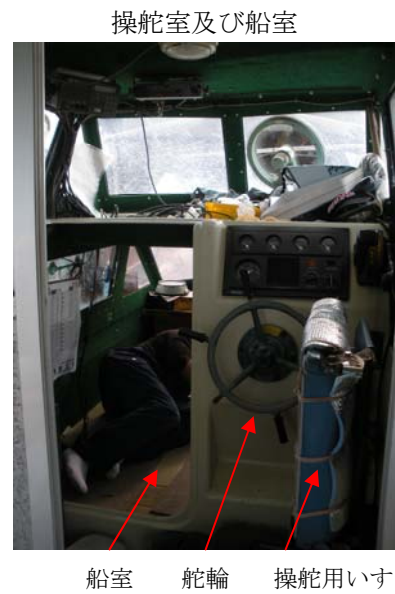
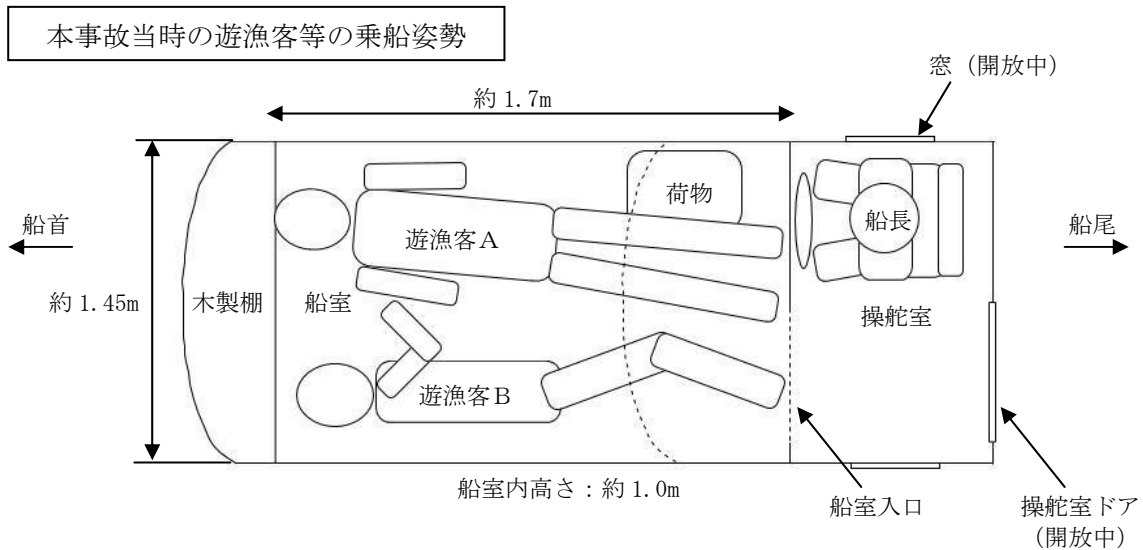
付図3 船室等の状況及び遊漁客等の乗船姿勢

船室の内部は、船首尾方向の長さが約1.7m、幅が約1.45m、高さが約1.0mで、前面及び側面に窓があり、前面窓の下部には、室内幅一杯に高さ約0.4mの木製棚が設けられていた。木製棚前面には引き出しが3個設けられ、その左舷端には時計が取り付けられており、同棚上面にはテレビが置かれていた。

船長及び遊漁客Aの口述によれば、本事故当時、船室内には布団が敷き詰められ、木製棚上端付近まで布団がせり上げられた状態であった。また、本事故後、木製棚前面の右舷側の引き出しが奥に入り込んだ状態となっていたが、テレビは落下していなかった。

遊漁客Aは、船室右舷側で頭部を船首方に向けて仰向けになり、布団で覆われた船室前部の木製棚に頭部が接触した状態で、顔の上に帽子を被せて横になっていた。

遊漁客Bは、船室左舷側で頭部を船首方に向け、右舷側を向いて横向きになり、頭を下げ、少し屈み込むような姿勢で横になっていた。頭部は布団で覆われた木製棚から約30cm離れており、横にした顔の上に帽子を被せていた。

遊漁客A及び遊漁客Bは、本船が三角灯台西方の岩場にほぼ直角に衝突した際、本船の船室で頭部を船首方に向けて横になっていたことから、衝突の衝撃によって身体が前方に移動し、船室前面の木製棚に頭部又は頸部が当たって負傷したものと考えられる。

船室前面の木製棚上端付近まで敷かれていた布団は、衝撃を緩和する効果はあったが、本事故時の衝撃を吸収するのに十分ではなかったものと考えられる。

なお、遊漁客Aが、仰向けになり、船室前面に頭頂部を接触した状態で横になっていたのに対し、遊漁客Bは、右舷方を向き、屈み込むような姿勢で、船室前面から頭部を離れた状態で横になっていたことから、後頭部又は後頸部が木製棚に当たりやすく、また、当たった際の衝撃も大きかったものと考えられる。

以上のことから、遊漁船業者又は遊漁船業務主任者（以下「遊漁船業者等」という。）は、衝突事故等不測の事態が発生した際、遊漁客が頭部等に大きな衝撃を受けることによって深刻な被害が発生することを防止するため、航行中における遊漁客の乗船位置、乗船姿勢及びその周囲の構造物に留意し、必要に応じて衝撃吸収材を活用することや遊漁客に対して適切な乗船姿勢を指導することなど、遊漁客への被害をできる限り軽減するための措置をとることが望ましい。

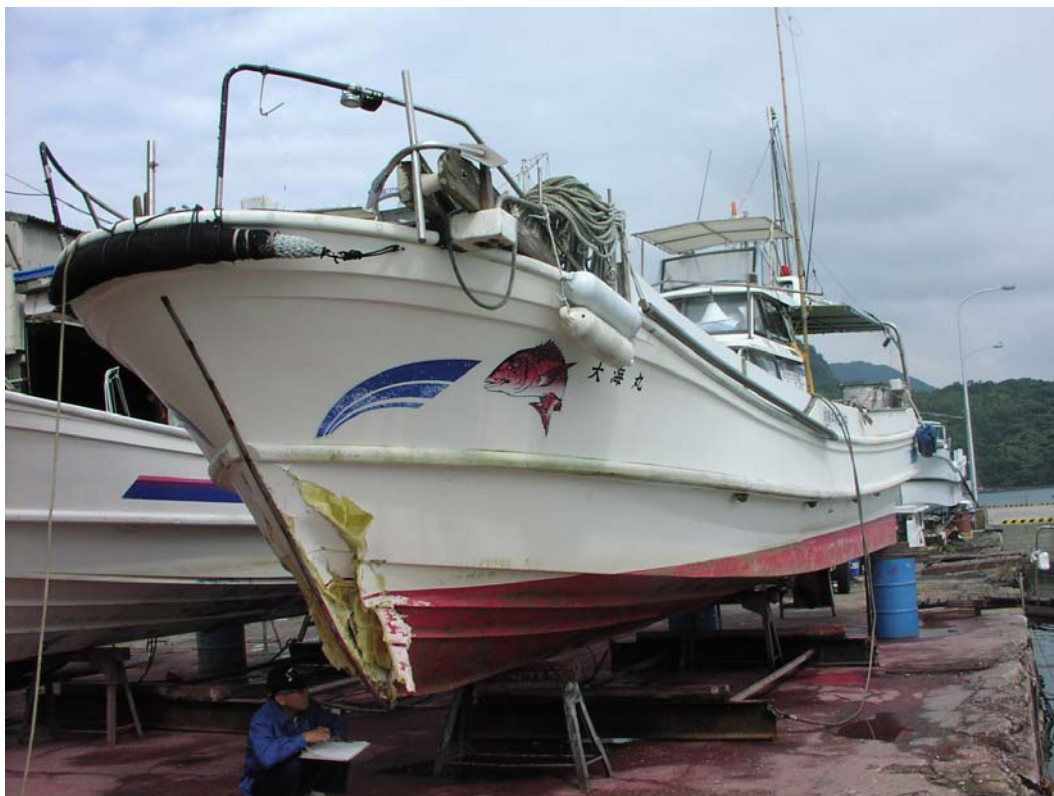
写真1 本船の損傷状況（その1）

太海丸は、乗船していた遊漁客2人のうち、1人が頸椎骨折等の重傷を負って後日死亡し、他の遊漁客1人及び船長が負傷した。また、同船には、船首下部外板の圧壊等が生じた。

本船は、船首中央下部が圧壊し、左舷船首甲板とブルワークとの接続部にき裂が生じた。
