船 舶 事 故 調 査 報 告 書

8 カッター（船名なし）転覆

船舶事故調査報告書

船種船名 カッター (船名なし)

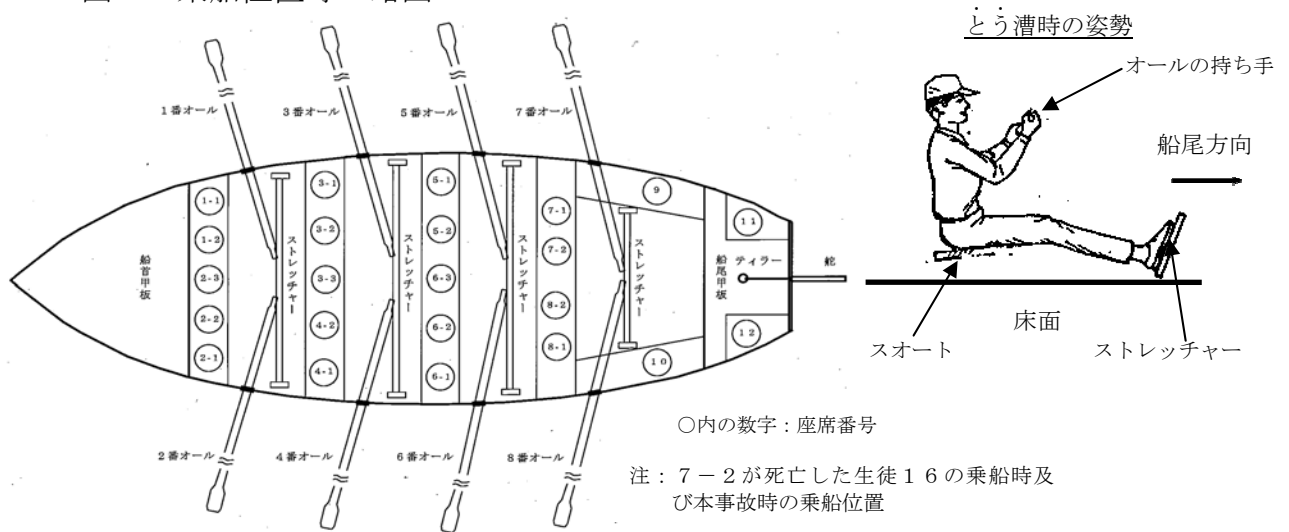
図1 乗船位置等の略図

指導員3、教諭3A及び教諭3Bの口述、本件中学校作成の転覆時の生徒等の乗船位置図及び体重等一覧並びに本件面談調査書によれば、A船に乗船した生徒等及びその乗船位置は、図1及び表1のとおりであり、生徒等の乗船時、左舷側の人員重量が右舷側よりも約45kg重かった。

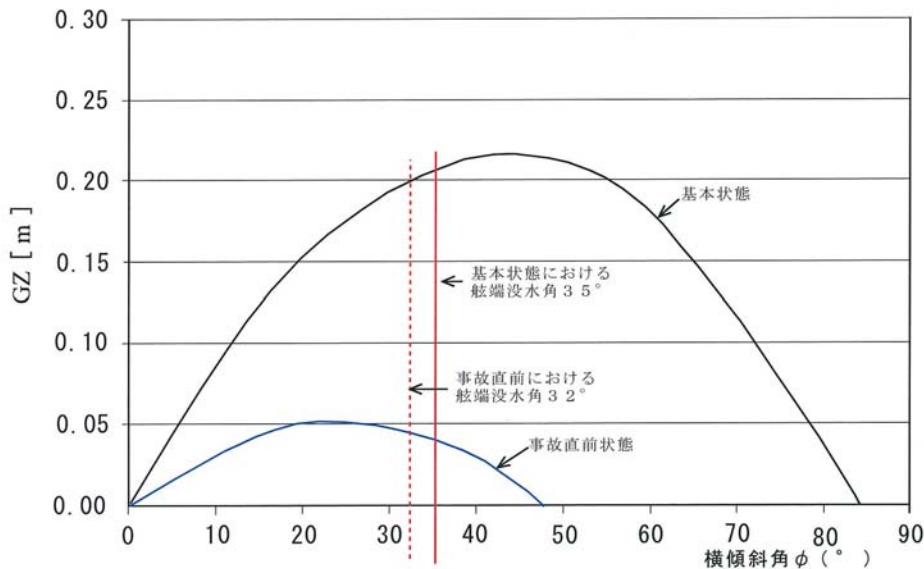
図12 滞留水が復原性能に与える影響

事故直前状態の滞留水がA船の復原性能に与える影響は、図12のとおり、復原力の最大値が、A船の基本状態時の1/4以下に減少すると推定された。

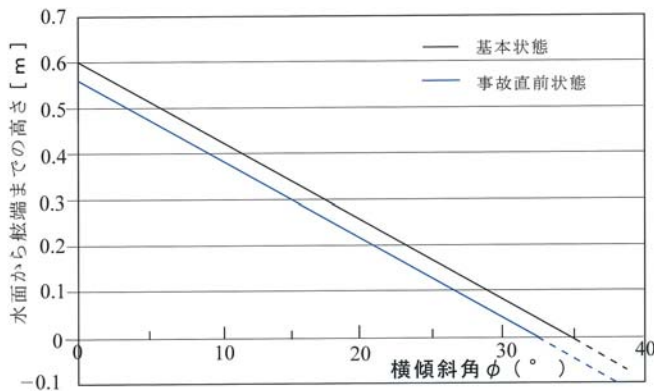
図13 船体傾斜に伴う舷端高さの変化

また、A船の船体傾斜に伴う舷端の水面高さの変化は、図13のとおりと推定された。

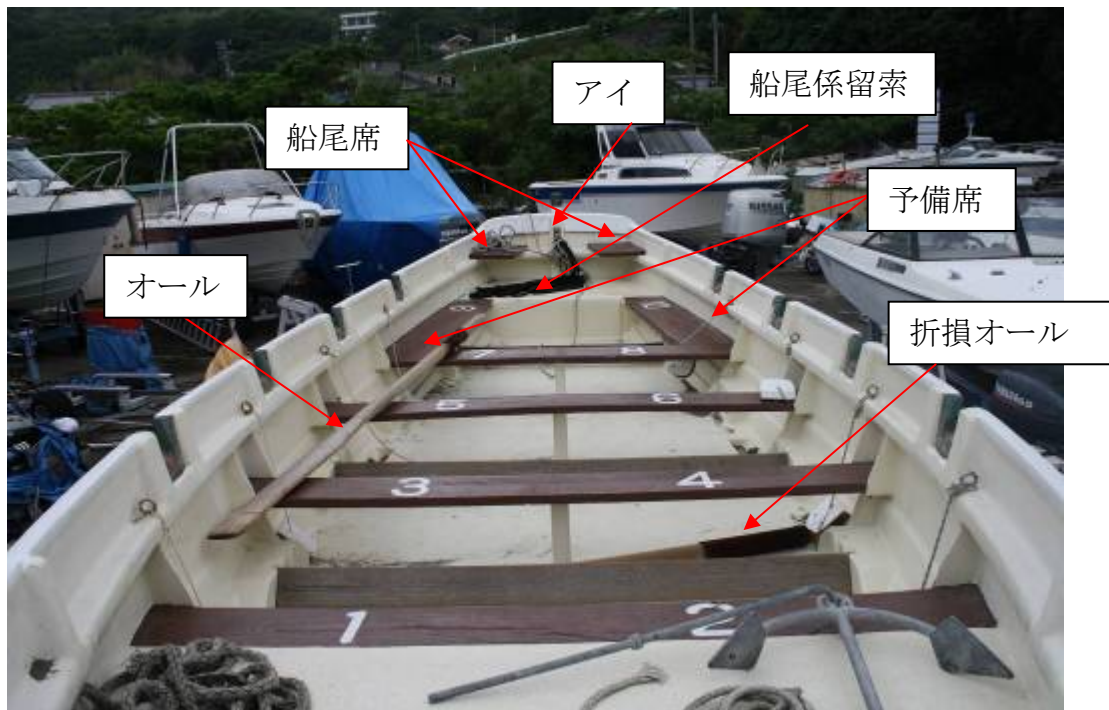
写真5 A船（船内船尾側）の状況

A船は、オール1本がレザー巻の先端側で折損、オール1本が流失及び左舷側ドレンプラグが紛失した。

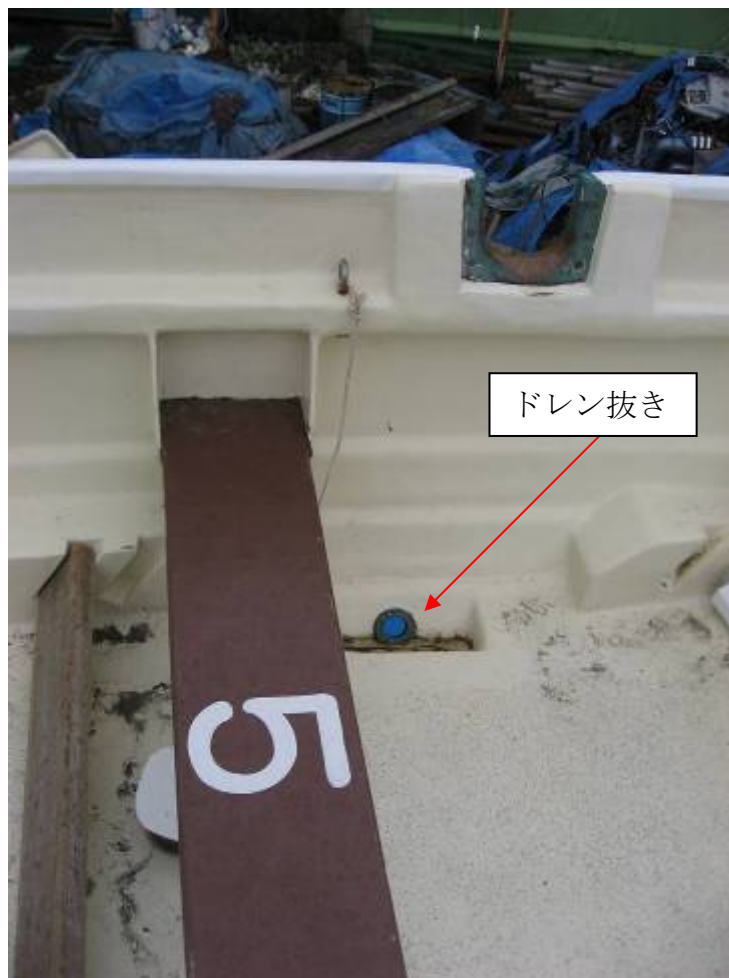
写真6 ドレン抜き（左舷側）の状況

2.1 及び 2.5.3 から、A船は、本事故後に引き揚げられて陸上保管された状態で左舷側ドレンプラグが紛失していたが、ハーバー内で操法訓練を行う際、指導員 3 がドレンプラグを閉めていること、とう漕中にドレン抜き付近からの湖水の流入が認められていないこと、及び左舷側ドレンプラグ穴の雌ねじ部に損傷が認められなかったことから、本事故時、左舷側ドレンプラグは閉まっていたものと考えられ、船体、舵、オール、属具等に不具合はなかったものと考えられる。

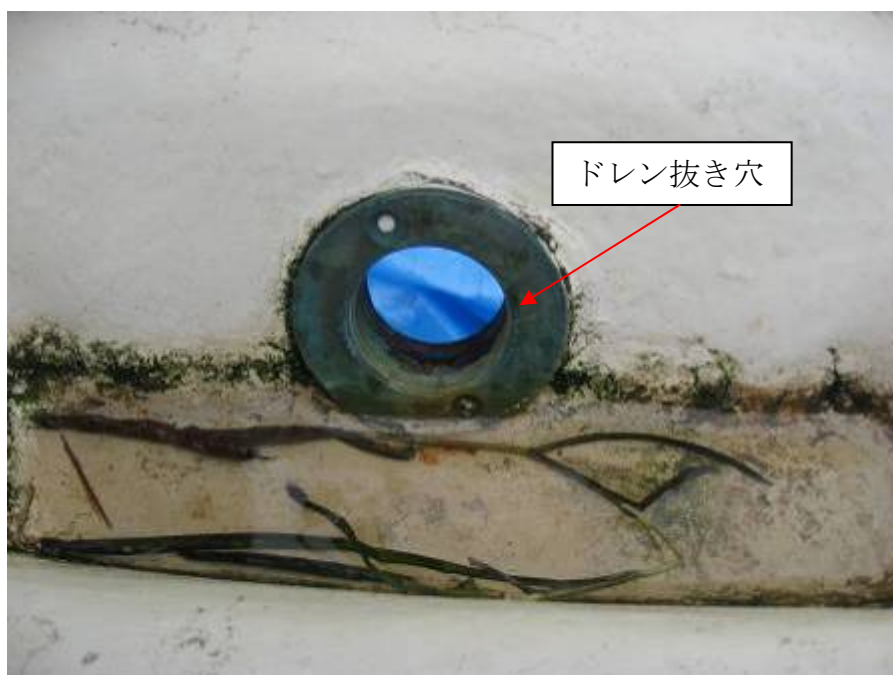
写真8 ドレン抜き穴（左舷側）の状況

3 列目スオートの船尾方床面付近の両舷側には、ドレン抜き穴が設置され、船内側から雄ねじのドレンプラグで栓をするようになっていた。本事故後に引き揚げられて陸上保管された状態では、左舷側ドレンプラグが外れて紛失していたが、左舷側ドレン抜き穴の雌ねじ部には損傷はなかった。

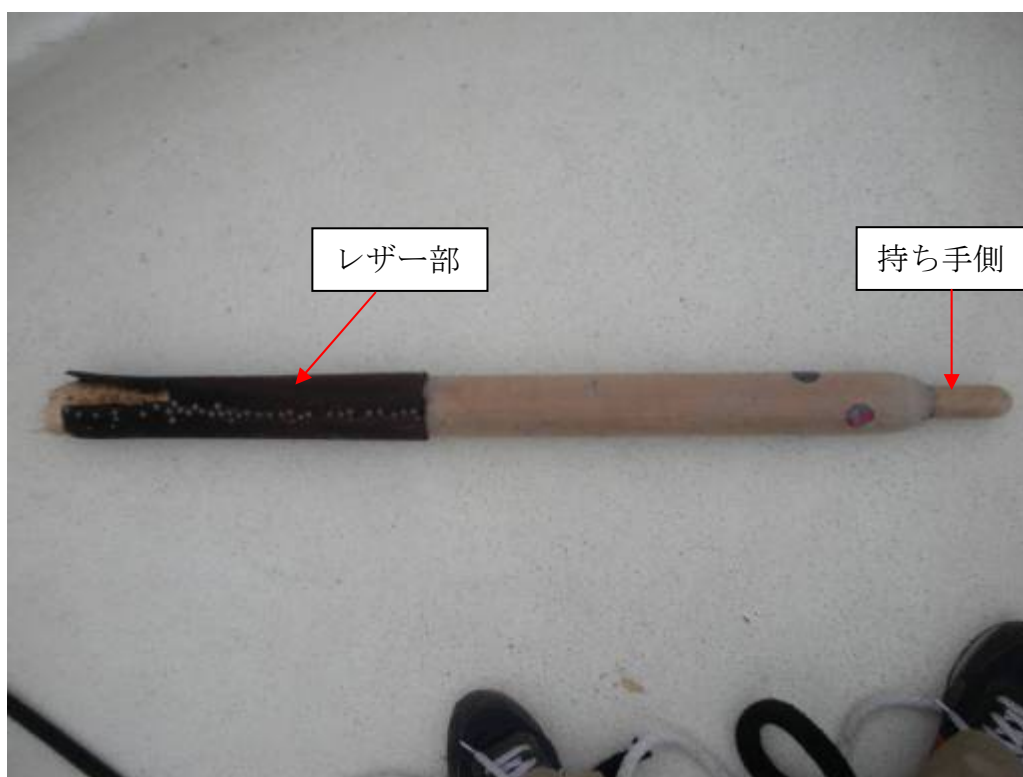
写真10 オールの折損状況

A船は、本件ホテル南方沖350m付近を南西方に向けてえい航されていたとき、滞留水が船首から2列目及び3列目のスオートの左舷側に座っていた生徒の膝下付近まで達する状態となり、船体傾斜によって左舷‘縁板上端部’（以下「舷端」という。）が湖面近くまで下がり、左舷側のオールが着水して船首側から3番目のオール（6番オール）が折れるとともに2番オールが飛んだほか他の左舷側オールが流され、右舷側に座っていた生徒等が左舷側にずり落ちて左舷側に大きく傾斜した。
