船舶インシデント調査報告書

1 旅客フェリーおおさど丸運航阻害

船種 船名 旅客フェリー おおさど丸
船舶番号 120072
総トン数 5,373トン

インシデント種類 運航阻害

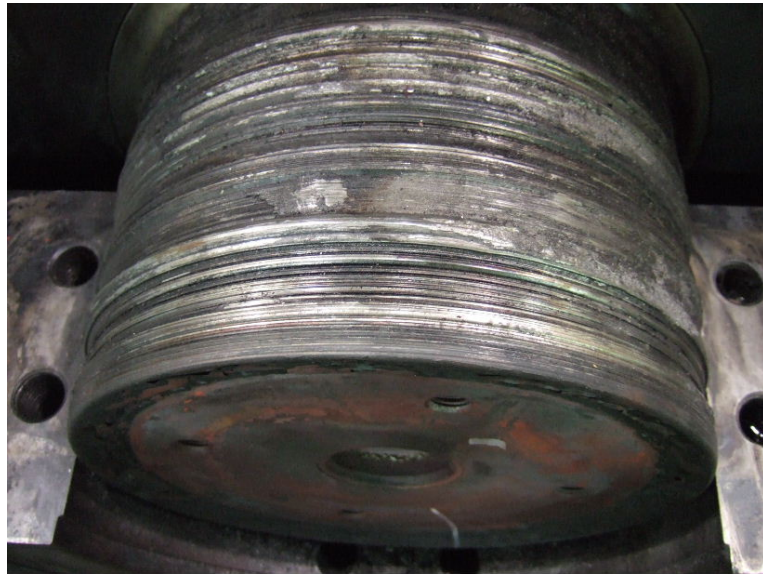
写真4 左舷減速機の出軸軸受摺動部損傷状況

変色、軸受摺動部^{しゅうどう}焼損、円周方向に最大深さ約7mmの異常摩耗

大歯車以外の出力軸及びギアハブを新たに作製して交換した。なお、大歯車は、異常がなかったため、再使用した。

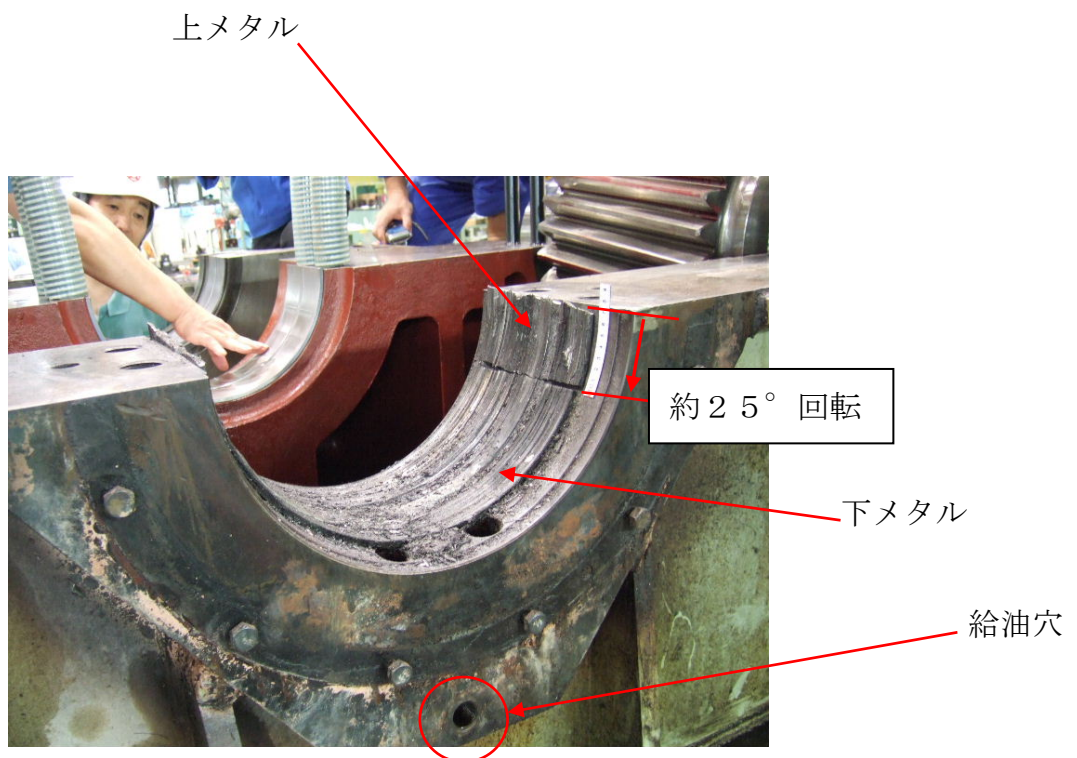
写真5 左舷減速機の歯車箱（軸受メタル損傷状況）

下メタル及び上メタル共に摩耗損傷、焼損及びホワイトメタル^{*4}溶融の程

度が大きく、出力軸回転方向に約25°回転

左舷減速機の出力軸船首側の軸受メタルは、激しく摩耗及び焼損し、メタルの熔融及び再凝固の形跡が認められた。軸受台の給油穴は、軸及び軸受メタルが熔融及び摩耗して生じた物などにより閉塞していたが、潤滑油系統の150メッシュの潤滑油こし器及びそれ以後の配管内に異物は認められなかった。

入力軸、出力軸の軸受及び推力軸受の全てのメタルを新替えした。

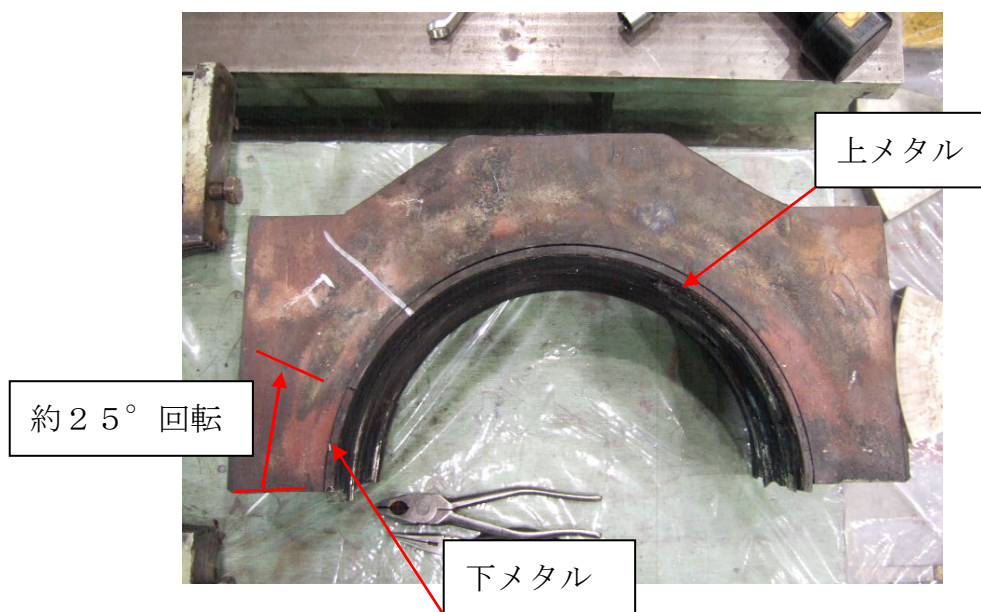
写真6 左舷減速機の軸受冠塗装変色状況

焼損、変色

出力軸船首側及び入力軸船首側の軸受冠を新替えした。また、出力軸及び入力軸の全ての軸受冠の取付ボルトを新替えした。

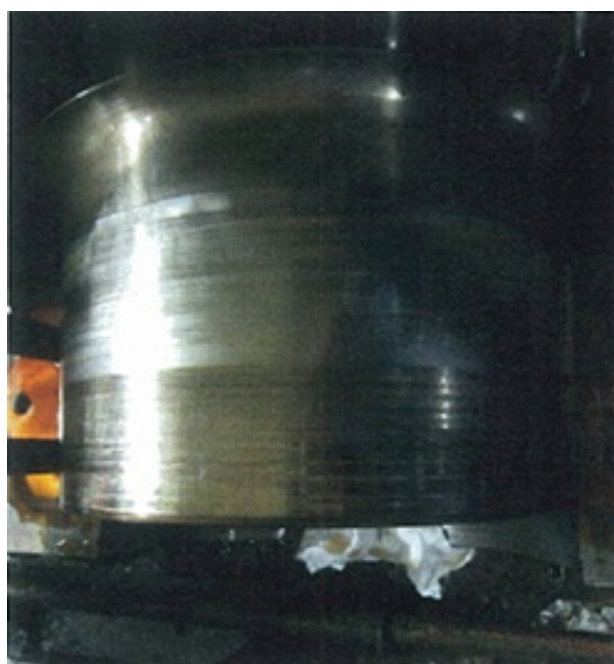
写真7 右舷減速機の出軸軸船首側

円周方向に最大深さ約0.5mmの波状の異常摩耗

出力軸の軸受部が損傷していたため、損傷部を修正した。

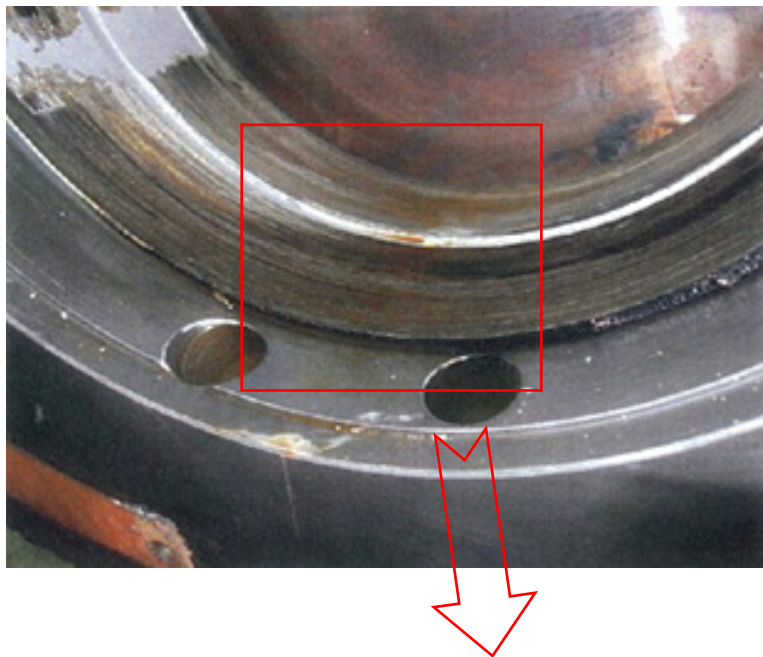
写真8 右舷減速機の出力軸船首側軸受下メタル

焼付損傷、ホワイトメタル溶融損傷、裏金に摩耗、裏金背面の変色

右舷減速機の出力量船首側の軸受は、下メタルの船首側に凝着摩耗が生じており、また、船首に向かって右下の部分に激しく摩耗してメタルが溶融及び再凝固し、一部で裏金が露出していた。

入力軸の軸受メタル2組及び出力軸の軸受メタル3組を全て新替えした。

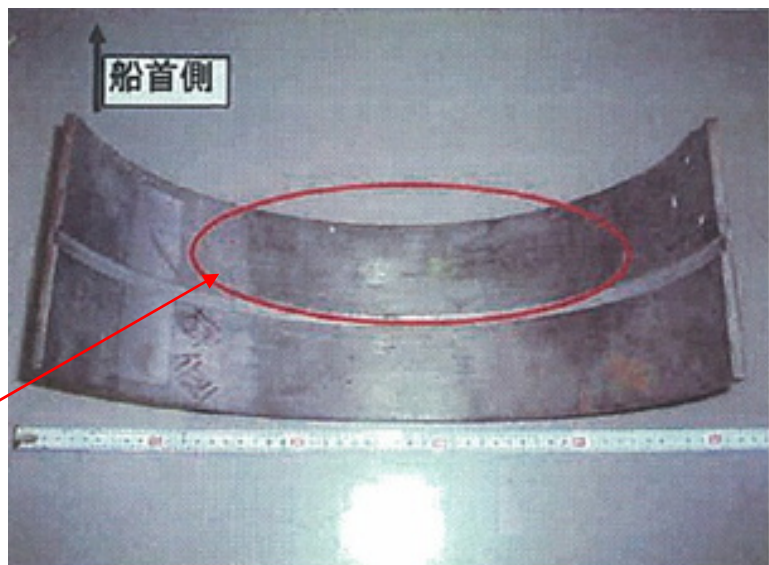
写真11 平成4年に取り替えられた左舷減速機の軸受メタル

なお、平成4年に取り替えられ、保管されていた出力軸船首側の軸受は、下メタルの船首側の当たりが強くて大きく摩耗し、また、円周方向の条痕（傷）が船首側

に多く見られ、主機始動時、潤滑油の油膜が形成されるまでに凝着摩耗^{*8}が生じていた形跡が認められた。

船首側に片当たりによる
凝着摩耗
