改善箇所説明図

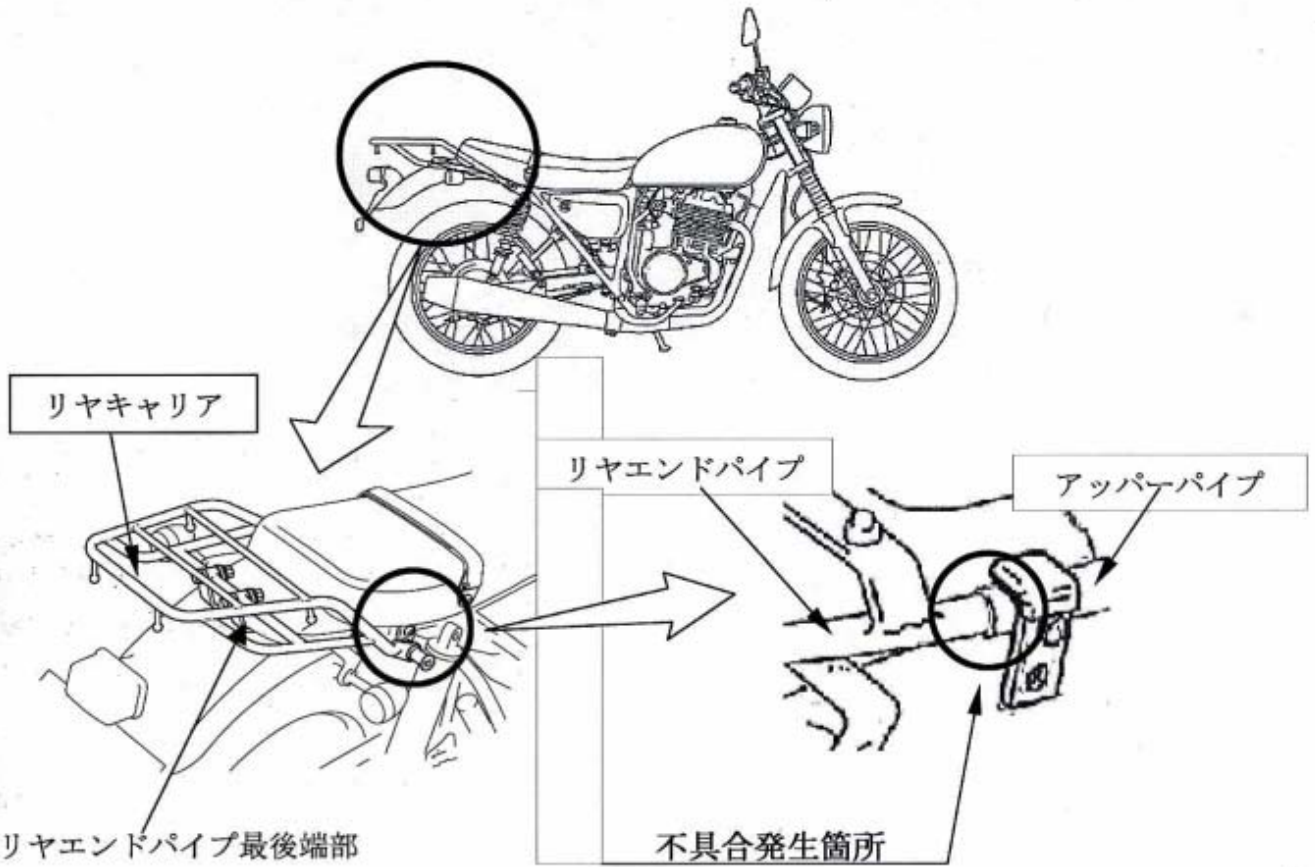
ホンダアクセス製リアキャリアを装着した車両において、リアキャリアの取付位置が不適切なため、リアキャリアに荷物を積んだ状態で走行すると、路面からの衝撃等により、車両フレームボディ後端部のリアエンドパイプとアッパーパイプの溶接接合部に荷重が集中し、亀裂が生じることがある。そのため、そのまま使用を続けると当該溶接接合部が折損し、リアキャリアの下にあるリアフェンダー・方向指示器・番号灯・制動灯が垂れ下がるおそれがある。

改善前	改善後
<p>リアキャリア</p> <p>377mm</p> <p>フレームボディ</p> <p>締付箇所 6箇所</p>	<p>リアキャリア</p> <p>466mm</p> <p>+89mm</p> <ul style="list-style-type: none"> ・プレート(R/L) ・M8ボルト×6 ・M6ボルト×2 * ・カラー×4 <p>締付箇所 8箇所</p>

全車両、リアキャリアを対策品に交換するとともに、フレームボディの当該溶接接合部を点検し、損傷のあるものは補修を行う。

識別：改善措置実施後、フレームエンドパイプ右側溶接接合部の下部に黄ペイントでマーキングする。
