(参考資料1)

点検結果(事例)

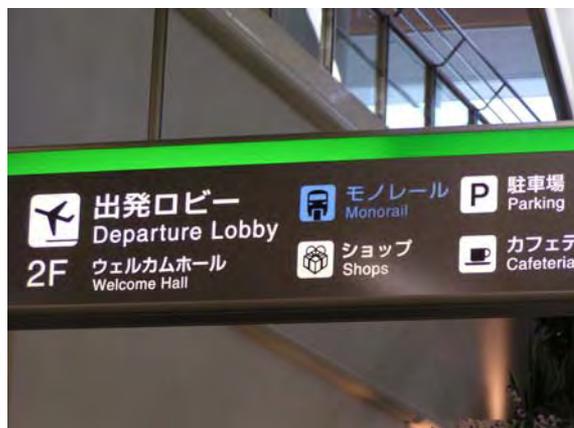
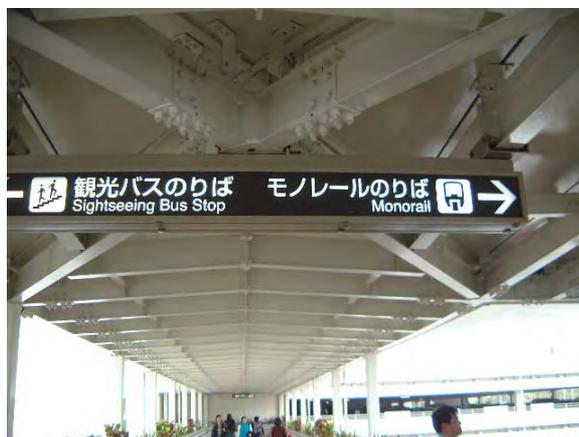
○連続性

空港ターミナル内と外で、駅までの案内誘導サインの色が「青」から「白」に変化する。

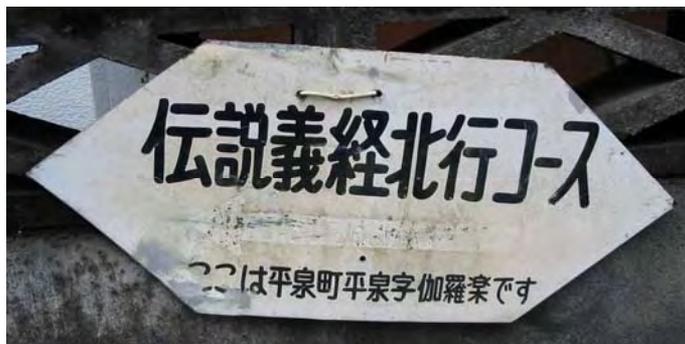
○ユニバーサルデザイン

英語表記による誘導が不十分

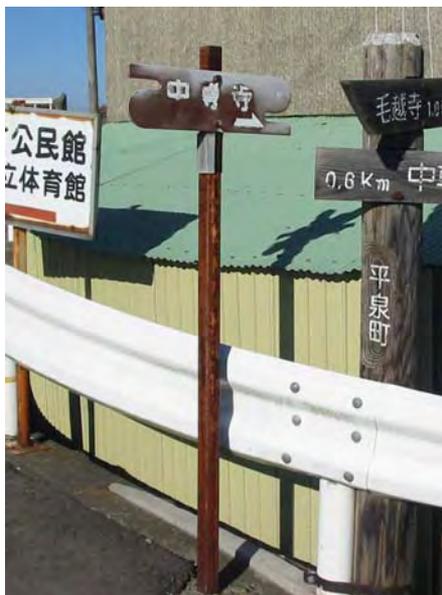
○視認性

設置主体の異なる複数のサインによって情報が重複している。

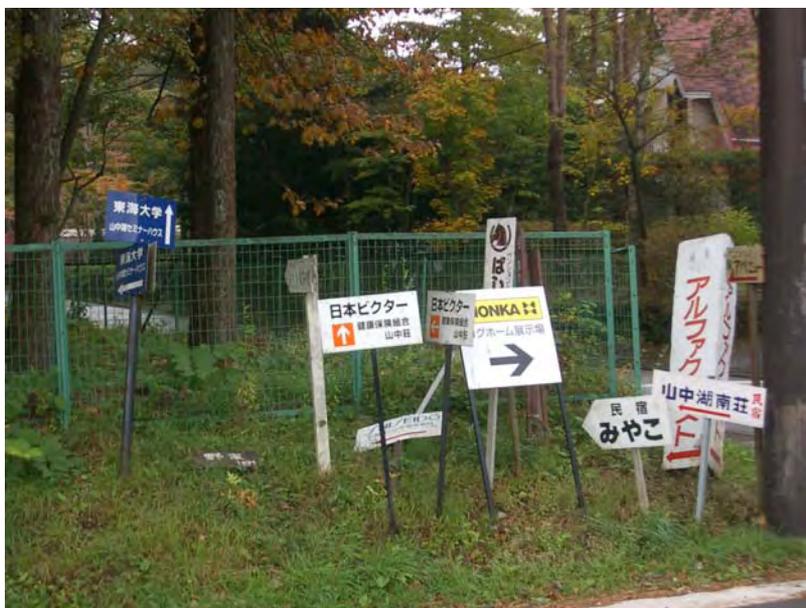
同一箇所に異なる主体が設置した案内標識などが混在し、景観を乱しているとともに分かりにくい。

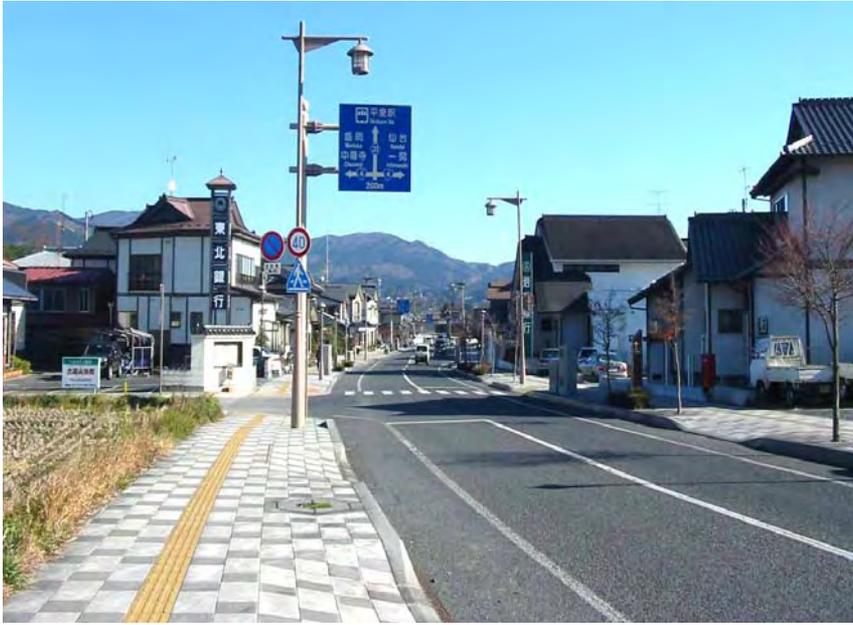
○配置計画

歩行による観光客を対象とした案内標識が少ない

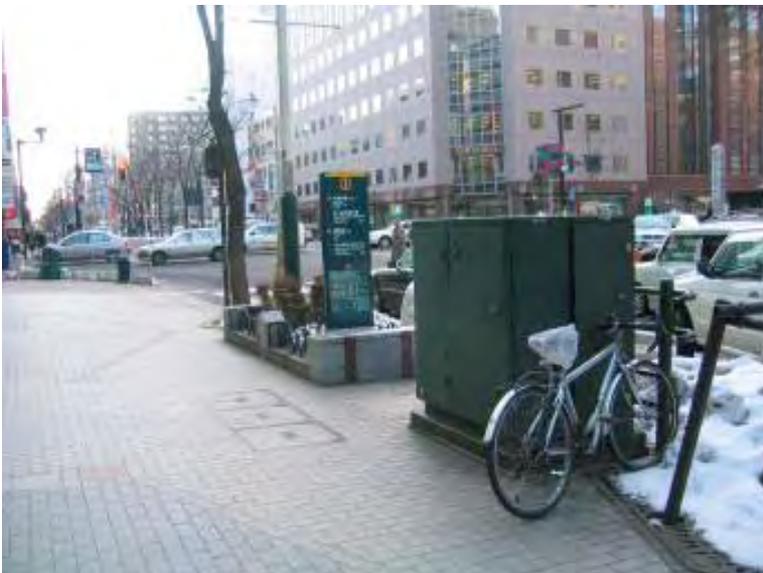
○設置

案内標識が電話ボックス、街路樹等の陰になり見にくい

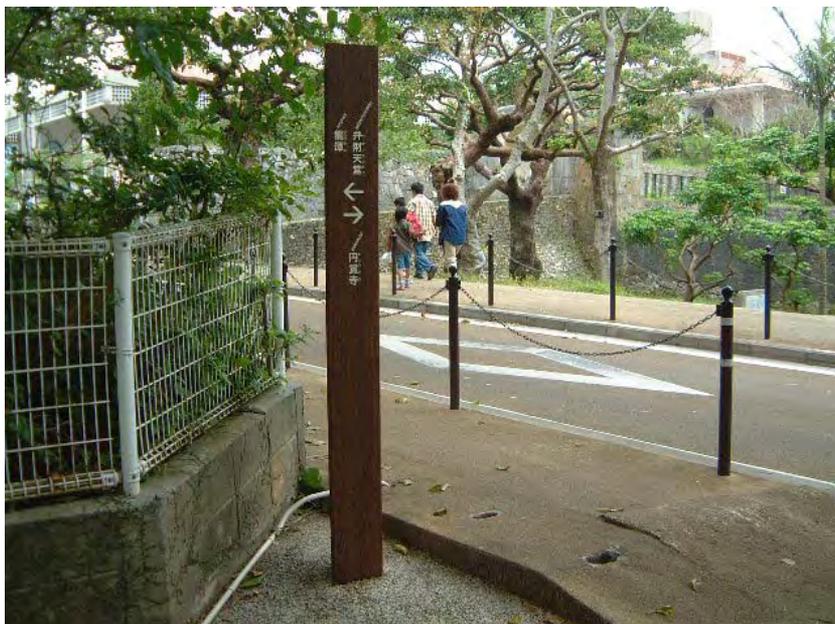
○設置

案内板の厚さが薄く、道路と平行に設置されているため視認性がよくない。

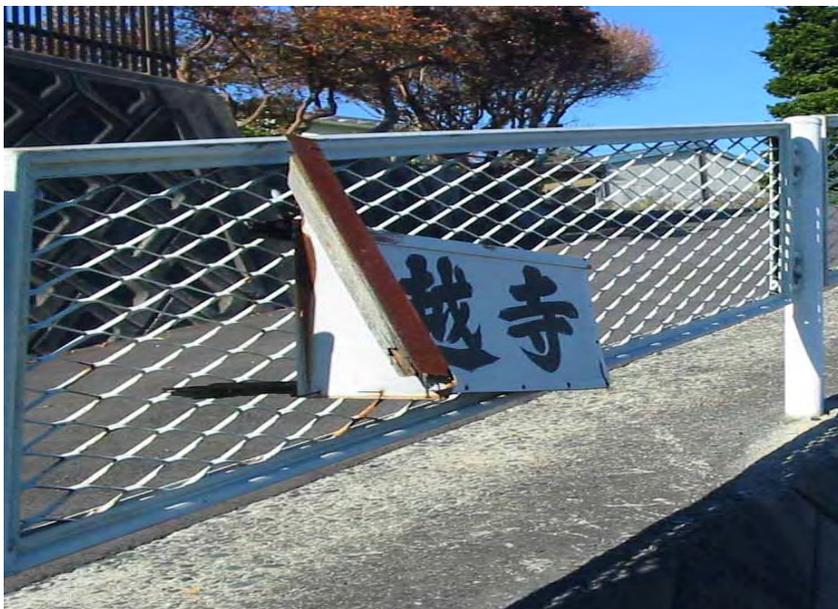
○管理

老朽化によって板面が折れ曲がっており補修・交換などの維持管理がなされていない。

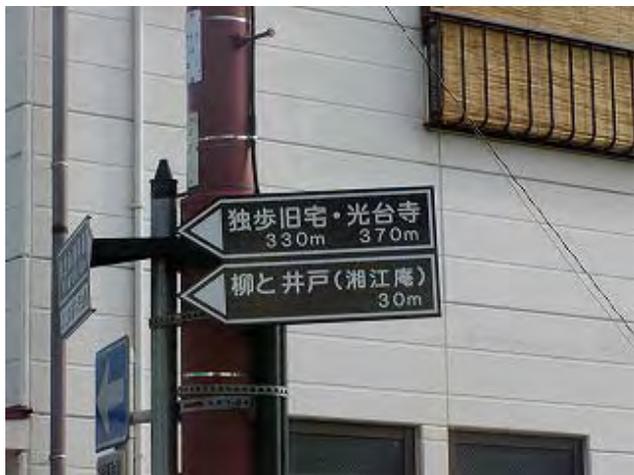
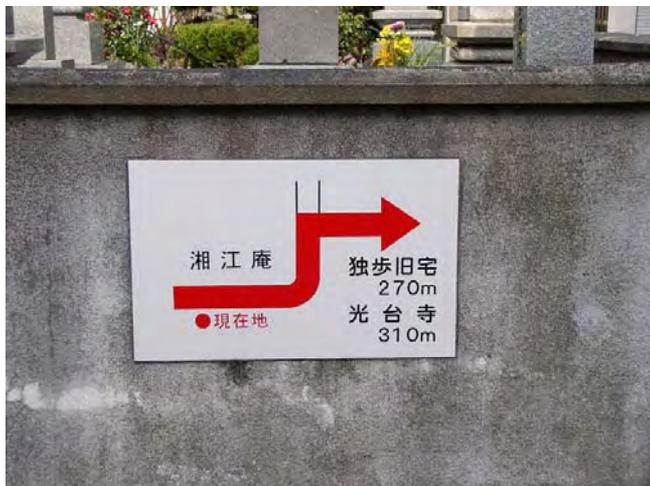
○日本語の表記方法

同じ施設でも設置主体によって正式名称であったり、略称で表記したりして統一されていない。

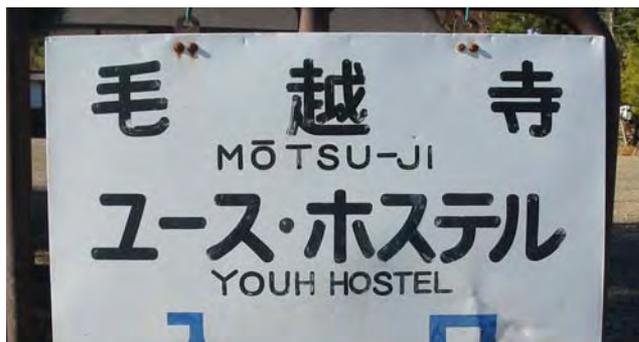
○英語の表記方法

施設種を英語で表記しているものと、ローマ字(日本語の読み)のまま表記しているものがあり、統一されていない。

英語のスペルに誤りがある。

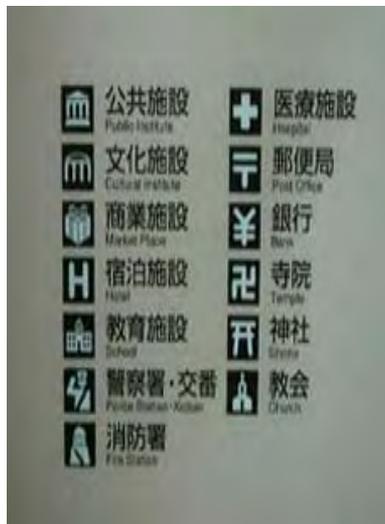
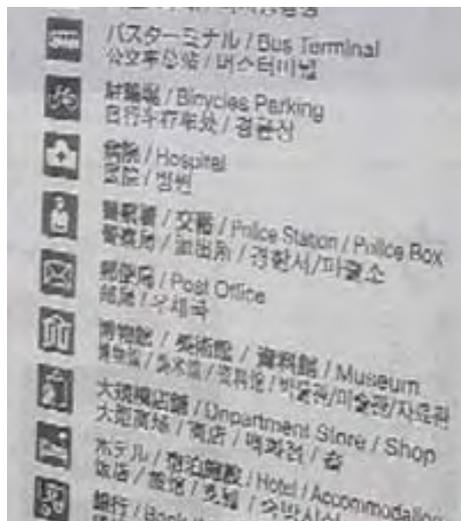
○ピクトグラムの表記方法

地域独自のマークが使用されており、対象物がイメージしにくい。

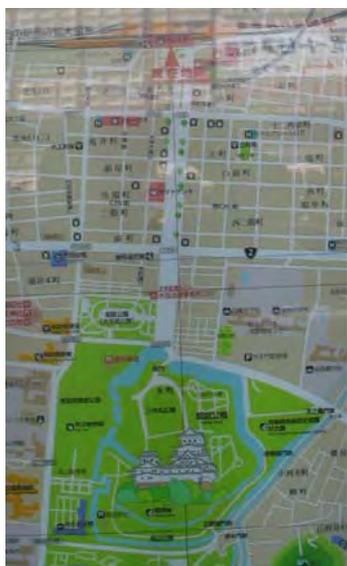
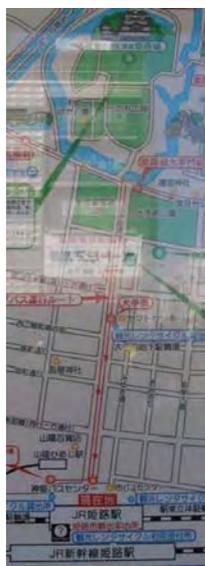
○図解標識の表記方法

北が上向きであったり、鉄道に平行であったりと標識により表示方向が異なる

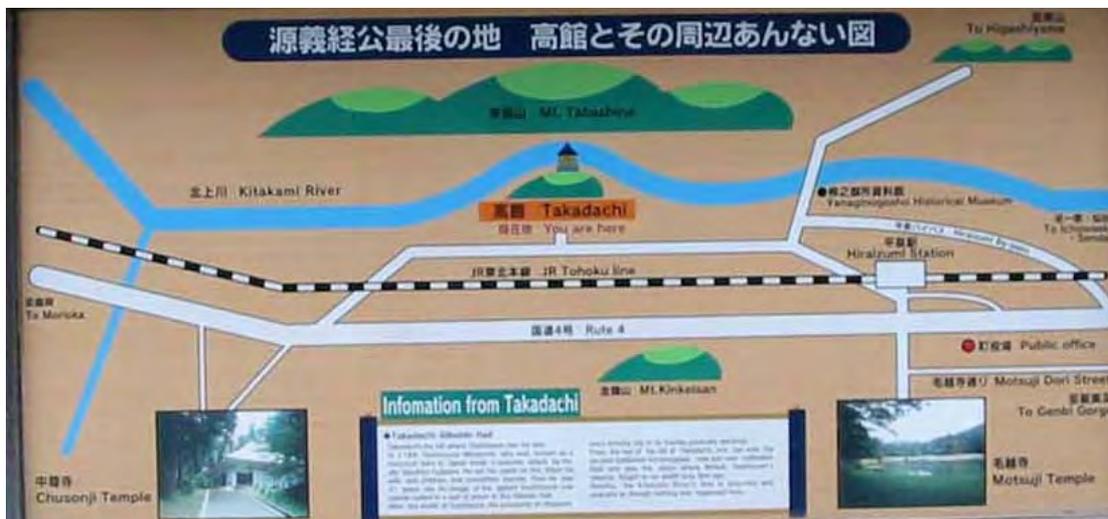
○図解標識の表記方法

施設の周辺案内図の現在地表示が見にくい。

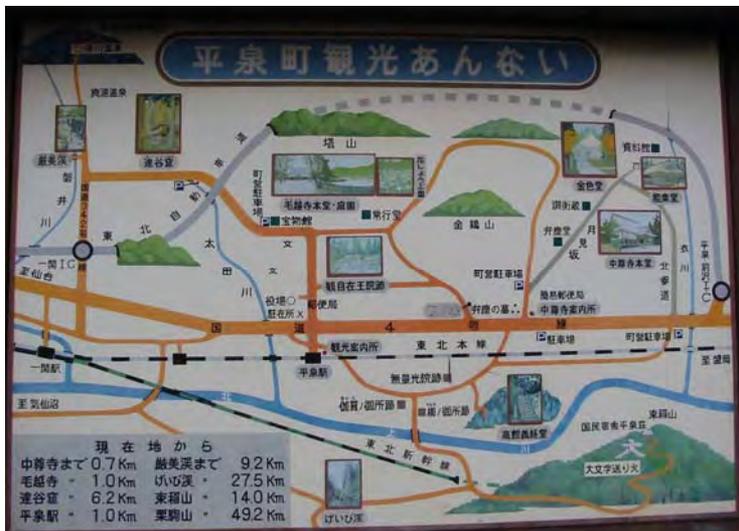
歩行者を対象とした標識にしては表示範囲が広すぎる

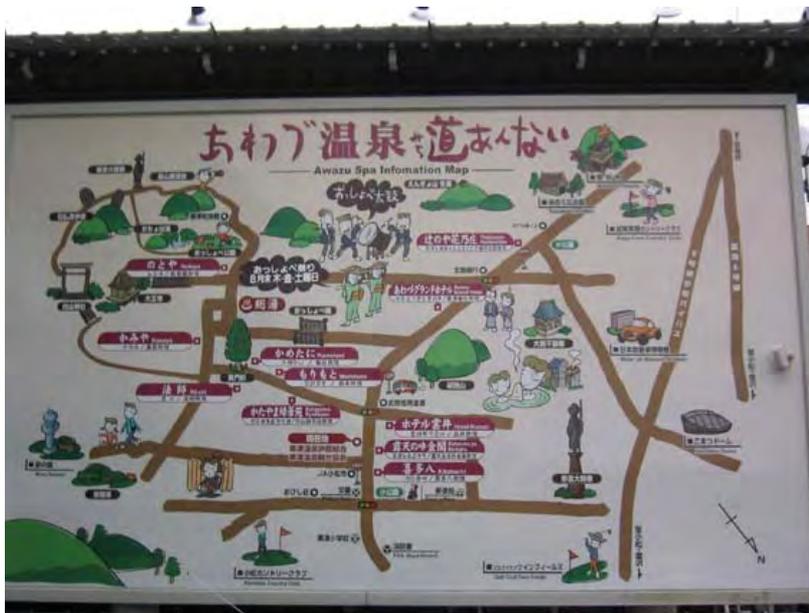
○図解標識の表記方法

地図がデフォルメされており、距離感覚がつかみにくい。

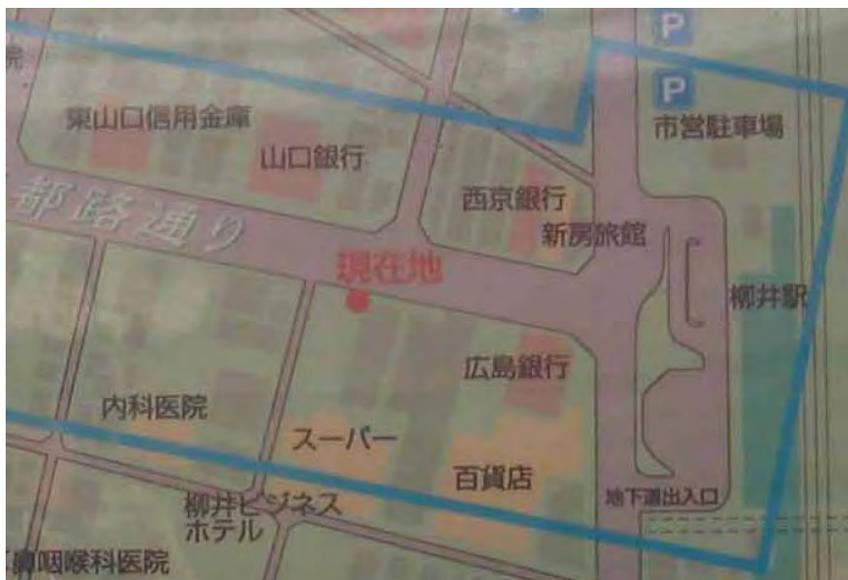
ポイントとなる情報が強調されていない。(駅の表示が弱くめだたない)

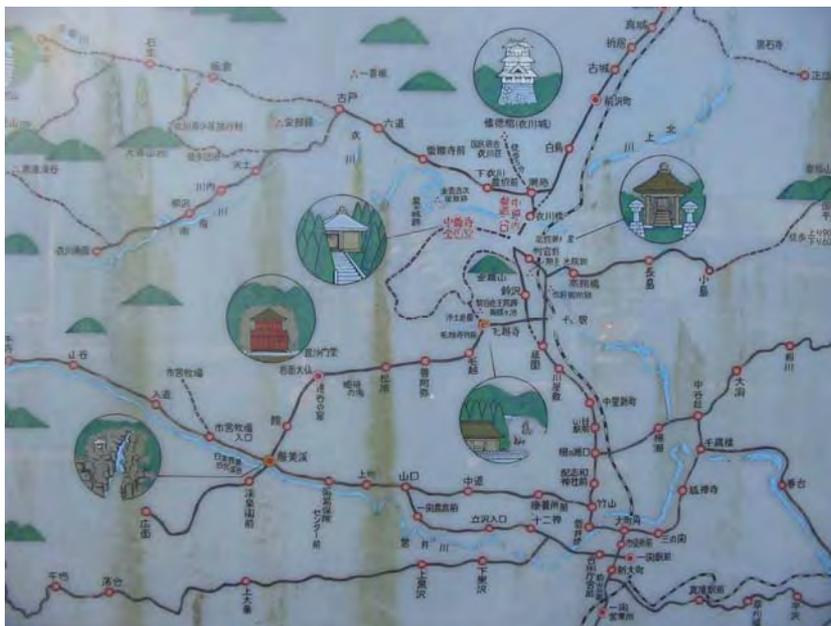
○スケール

文字が小さく、読み取りづらい。

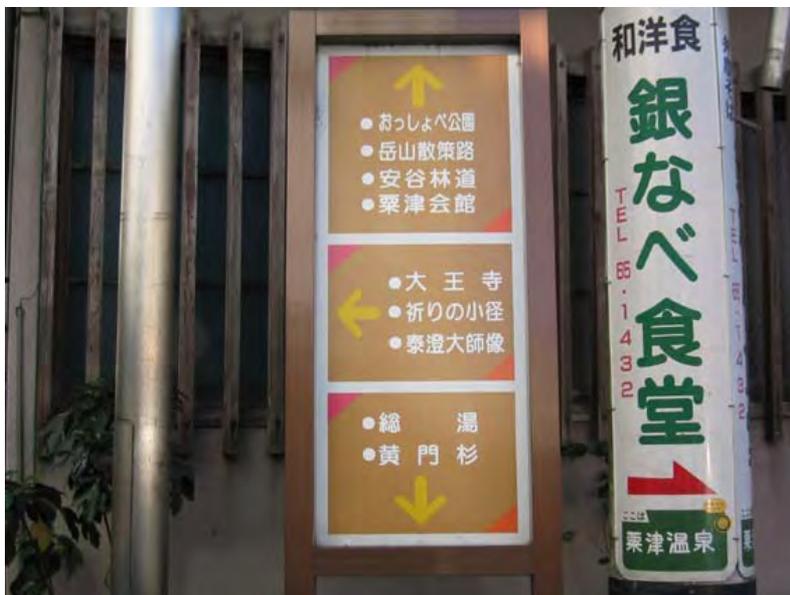
○色彩

表示する色合いがはっきりしないため、見にくい。

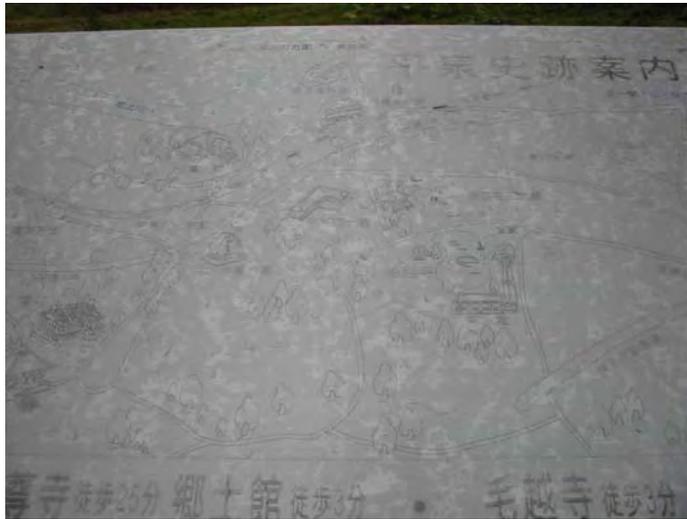
○色彩

金属板を彫った案内板において、表示面が読み取りにくい

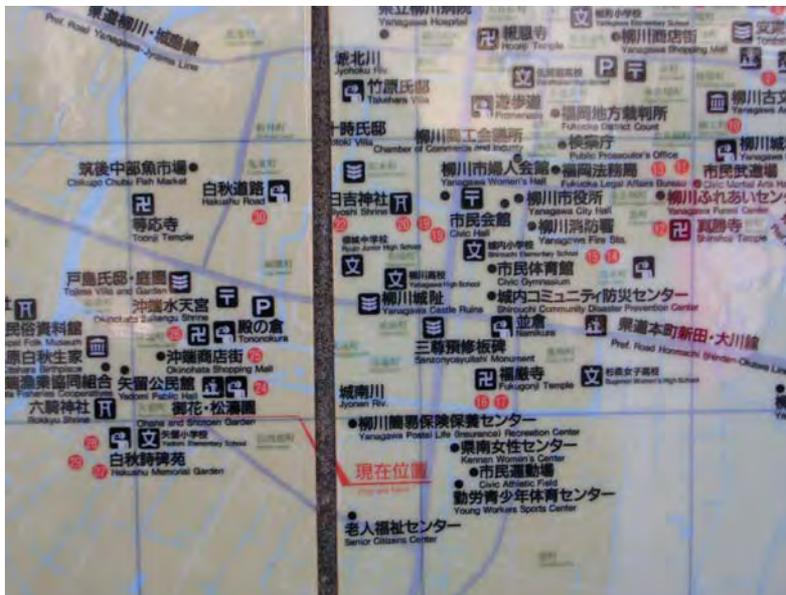
○情報掲載基準

マップ上に情報を詰め込みすぎており繁雑。
